תאריך ביקור באתר : 13/08/2024  
תאריך התחלת הפרויקט: 9/8/23  
תאריך סיום הפרויקט : 9/8/26

לכבוד:  
בעלי הקרקע איתמר בן אבי 38-40 נתניה  
י.ג. בוארון חברה לבניין בע"מ

## דוח מפקח/ת הנדסי מטעם בעלי הדירות

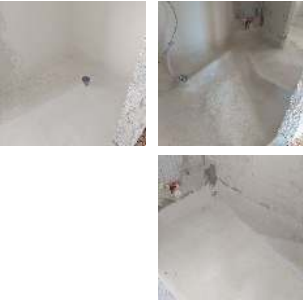
| מיקום | מלאכה | סטטוס / הערות | תיאור | תמונות |
|---|---|---|---|---|
| חדרי רחצה | איטום | בוצע חלקית | ביצוע מריחת איטום לרצפת חדר הרחצה - באחריות מנהל העבודה לבצע בדיקת הצפה למשך 72 שעות ובדיקת רטיבות וניזילות בקומה מתחת. | |

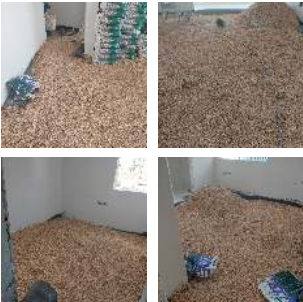
| מיקום | מלאכה | סטטוס / הערות | תיאור | תמונות |
|---|---|---|---|---|
| כלל הבית | מילוי סומסום | בוצע | ביצוע מילוי סומסום ברחבי הדירה כמצע לריצוף. | |

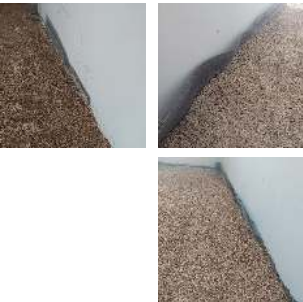
| מיקום | מלאכה | סטטוס / הערות | תיאור | תמונות |
|---|---|---|---|---|
| כלל הבית | יישום שכבת פלציב למתן בידוד אקוסטי | בוצע | ביצוע הנחת יריעת פלציב מעל רצפת הבטון לפני מילוי הסומסום לטובת בידוד אקוסטי בין הקומות. | |

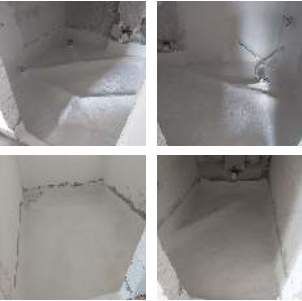
| מיקום | מלאכה | סטטוס / הערות | תיאור | תמונות |
|---|---|---|---|---|
| חדרי רחצה | איטום | בוצע חלקית | ביצוע מריחת איטום לרצפת חדר הרחצה - באחריות מנהל העבודה לבצע בדיקת הצפה למשך 72 שעות ובדיקת רטיבות ונזילות בקומה מתחת. | |

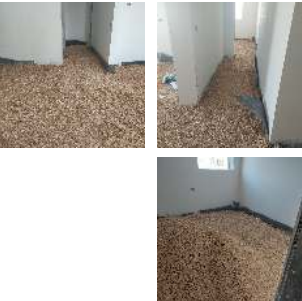
| מיקום | מלאכה | סטטוס / הערות | תיאור | תמונות |
|---|---|---|---|---|
| כלל הבית | מילוי סומסום | בוצע | ביצוע מילוי סומסום ברחבי הדירה כמצע לריצוף. | |

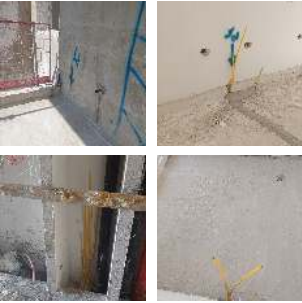
| מיקום | מלאכה | סטטוס / הערות | תיאור | תמונות |
|---|---|---|---|---|
| כלל הבית | הכנות גז | בוצע | ביצוע העברת צנרת גז מארון הגז בלובי הקומתי לנק' הצריכה בדירה | |

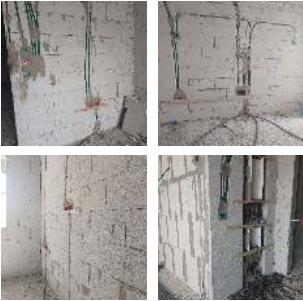
| מיקום | מלאכה | סטטוס / הערות | תיאור | תמונות |
|---|---|---|---|---|
| 3 | עבודות חשמל | בוצע | ביצוע הכנות חשמל בדירה, פריסת תשתית צנרת חשמל מלוח החשמל הדירתי לקופסאות ההסתעפות ונק' הקצה | |

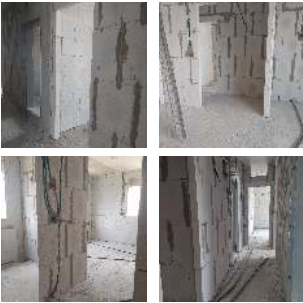
| מיקום | מלאכה | סטטוס / הערות | תיאור | תמונות |
|---|---|---|---|---|
| 1 | כלל הבית | בנייה לחלוקה פנימית | ביצוע בניית בלוקים לחלוקה הפנימית בדירה | |

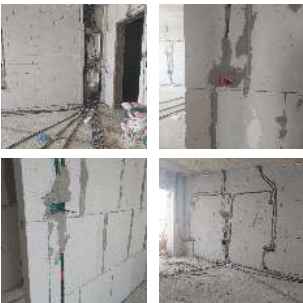
| מיקום | מלאכה | סטטוס / הערות | תיאור | תמונות |
|---|---|---|---|---|
| 2 | כלל הבית | עבודות חשמל | ביצוע הכנות חשמל בדירה, פריסת תשתית צנרת חשמל מלוח החשמל הדירתי לקופסאות ההסתעפות ונק' הקצה | |

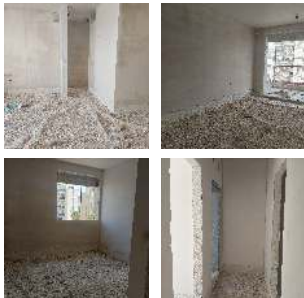
| תמונות | תיאור | סטטוס / הערות | מלאכה | מיקום | |
|---|---|---|---|---|---|
| | יישום טיח גבס ברחבי הדירה | בוצע | עבודות טיח | כלל הבית | 1 |
