תאריך ביקור באתר : 22/08/2024  
תאריך התחלת הפרויקט: 06/12/2022  
תאריך סיום הפרויקט עפ"י חוזה: 06/05/2025  
תאריך סיום הפרויקט (כולל גרייס): 06/08/2025

לכבוד: בעלי קרקע שמעיה 1-3-5 הרצליה  
דרור שרמן את עומר בניה בשמעיה בע"מ

### דוח מפקח/ת הנדסי מטעם בעלי הדירות

### התחדשות עירונית - פרויקט הריסה ובניה תמ"א 38/2

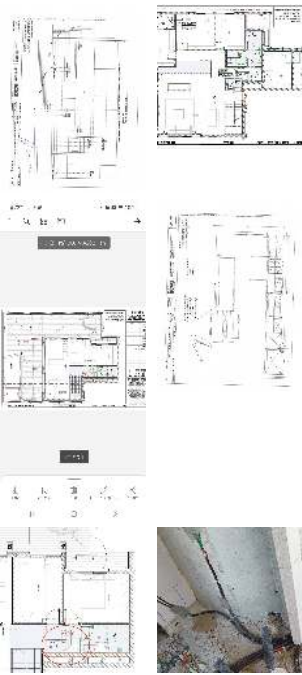
| מיקום | מלאכה | סטטוס / הערות | תיאור | תמונות |
|---|---|---|---|---|
| 1 | כלל הבית | בדיקת תוכנית אינסטלציה | בדיקת תוכנית אינסטלציה על פי תוכנית שינויי דיירים לביצוע מתאריך 6.6.23, תוכנית מטבח מתאריך 3.5.24. טרם בוצע הכנה למכונת כביסה בקומה 7. | |

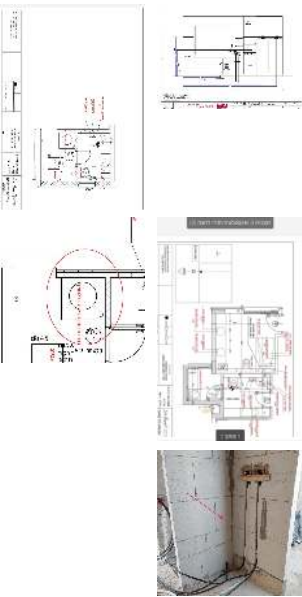
| תמונות | תיאור | סטטוס / הערות | מלאכה | מיקום | |
|---|---|---|---|---|---|
| | בדיקת תוכנית אינסטלציה על פי תוכנית שינויי דיירים לביצוע. טרם בוצע הכנה למכונת כביסה בקומה 7. | בוצע | בדיקת תוכנית אינסטלציה | כלל הבית | 2 |

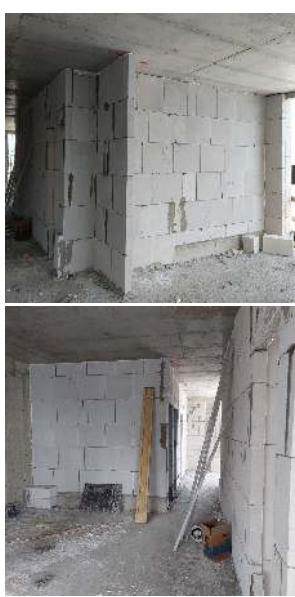
| תמונות | תיאור | סטטוס / הערות | מלאכה | מיקום | |
|---|---|---|---|---|---|
| | בוצע בניית בלוקים לחלוקה הפנימית בדירה | בוצע | בנייה לחלוקה פנימית | כלל הבית | 1 |

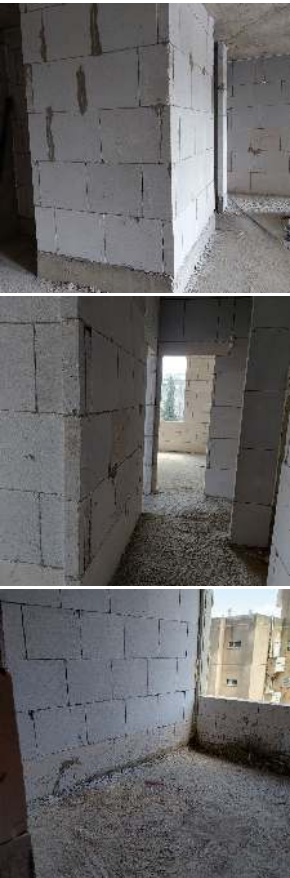
| מיקום | מלאכה | סטטוס / הערות | תיאור | תמונות |
|---|---|---|---|---|
| 1 | בנייה לחלוקה פנימית | בוצע | בוצע בניית בלוקים לחלוקה הפנימית בדירה | |
