תאריך: 07/11/2024

## חוות דעת הנדסית - בדק בית

כתובת: [REDACTED]

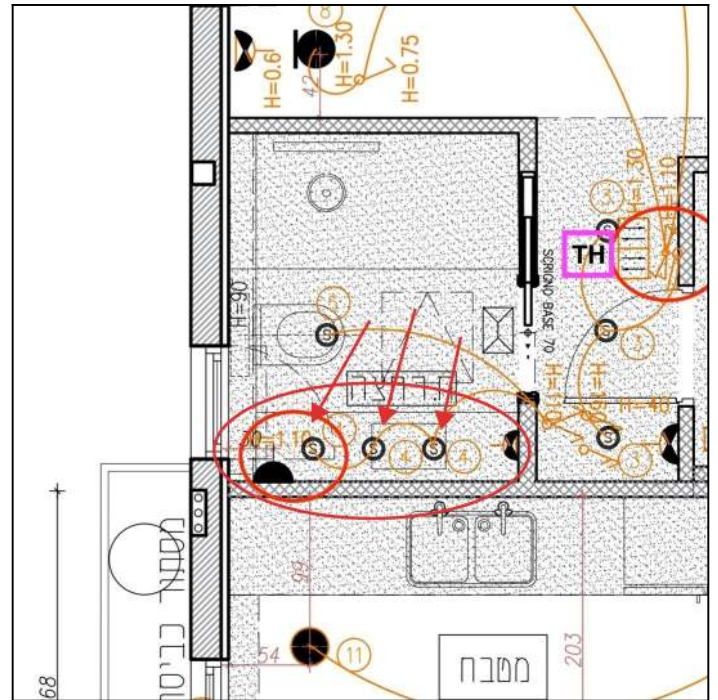
| <b>2.1 ממצא</b> | חסר נקודות תאורה |
| <b>מיקום</b> | חדר רחצה הורים |
| <b>הערה</b> | ספוטים מעל כיור יש לבצע על פי תוכנית חשמל |

| <b>המלצה</b> | להשלים על פי תוכנית |

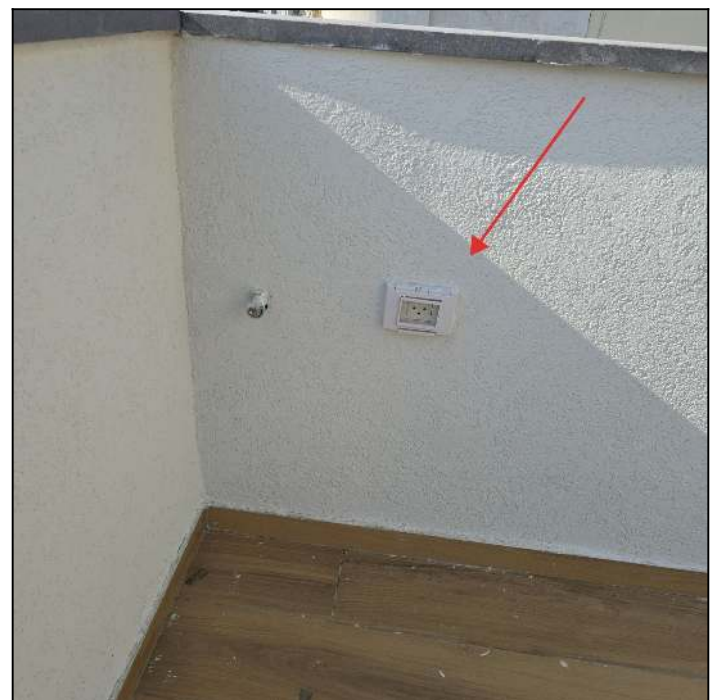
| <b>2.4 ממצא</b> | בוצע שקע אחד במקום שני שקעים |
| <b>מיקום</b> | מרפסת שמש |
| <b>הערה</b> | יש להחליף קופסא של 4 מקום במקום הקופסאות של 3 מקום שהותקנה ובכך להתקין 2 שקעים כנדרש בתוכנית |

| <b>המלצה</b> | להשלים על פי תוכנית |

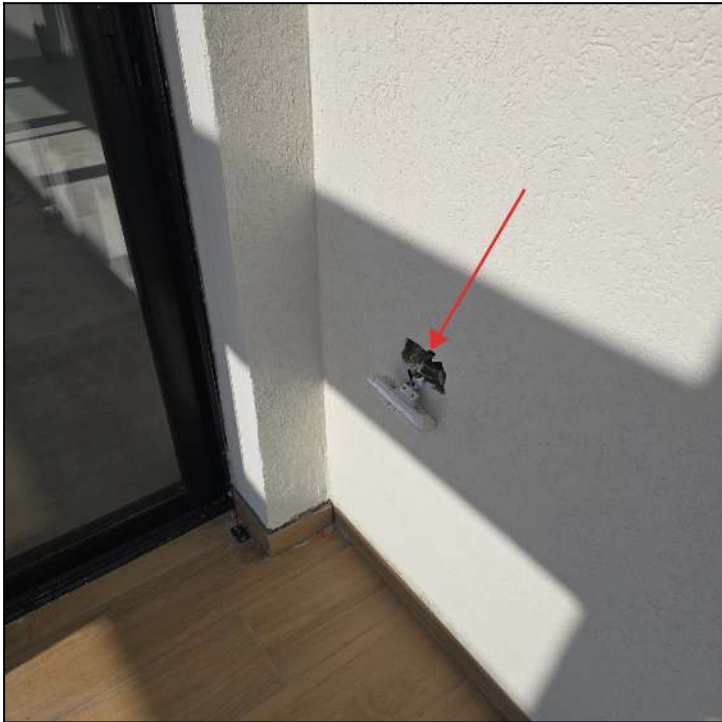
| 2.5 ממצא | אביזרי חשמל הותקנו באופן רופף. |
| מיקום | מרפסת שמש |
| תקן | [תקנות החשמל ( מעגלים סופיים עד 1000 וולט ) - סעיף 5+6] |

| המלצה | יש לשפר את התקנת האביזרים וקיבועם כנדרש. |

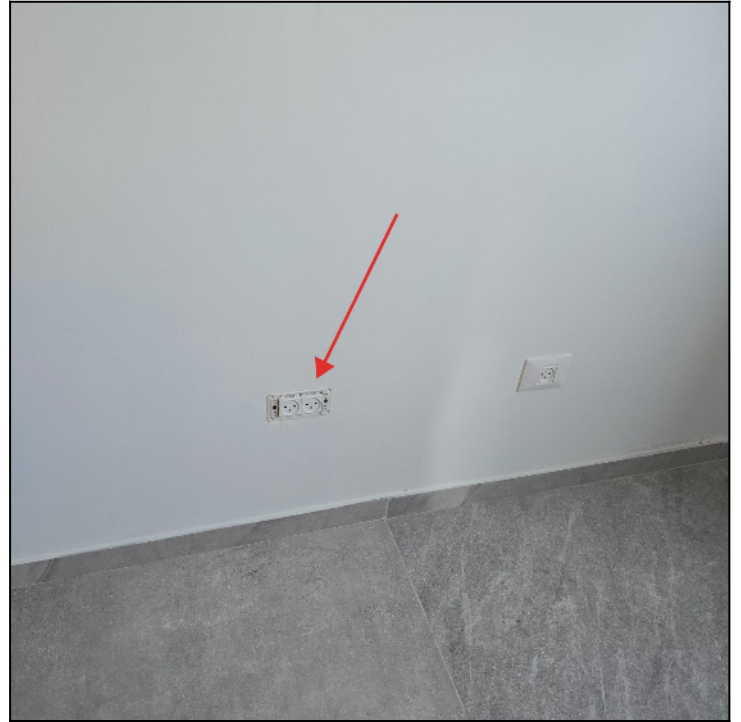
| <b>2.6 ממצא</b> | השלמת מכסה לנקודת חשמל |
| <b><u>מיקום</u></b> | ממ"ד |

| <b><u>המלצה</u></b> | להשלים |

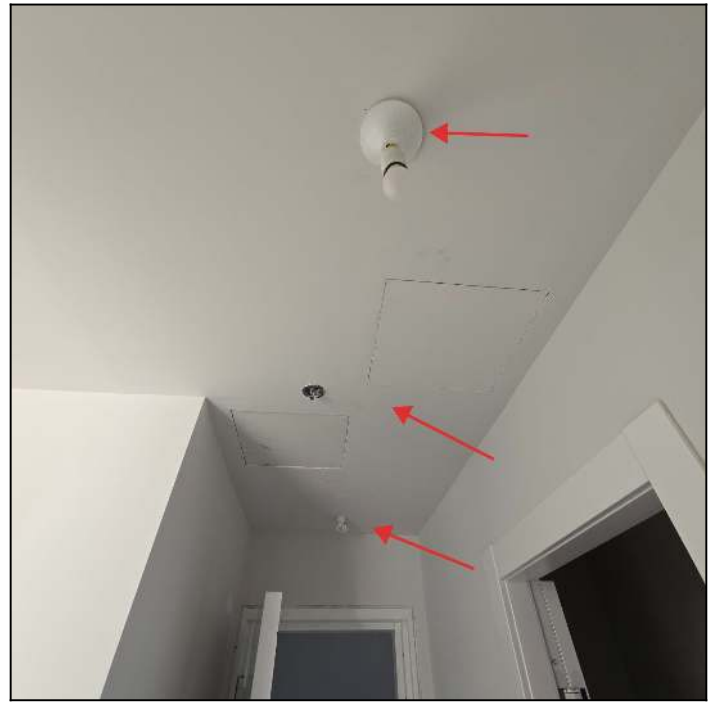
| <b>2.7 ממצא</b> | חסר נקודות תאורה בתקרה |
| <b><u>מיקום</u></b> | מסדרון |
| <b><u>הערה</u></b> | חסר נקודות ספוטים על פי תוכנית במסדרון המוביל לממד |

| <b><u>המלצה</u></b> | לבצע על פי תוכנית |

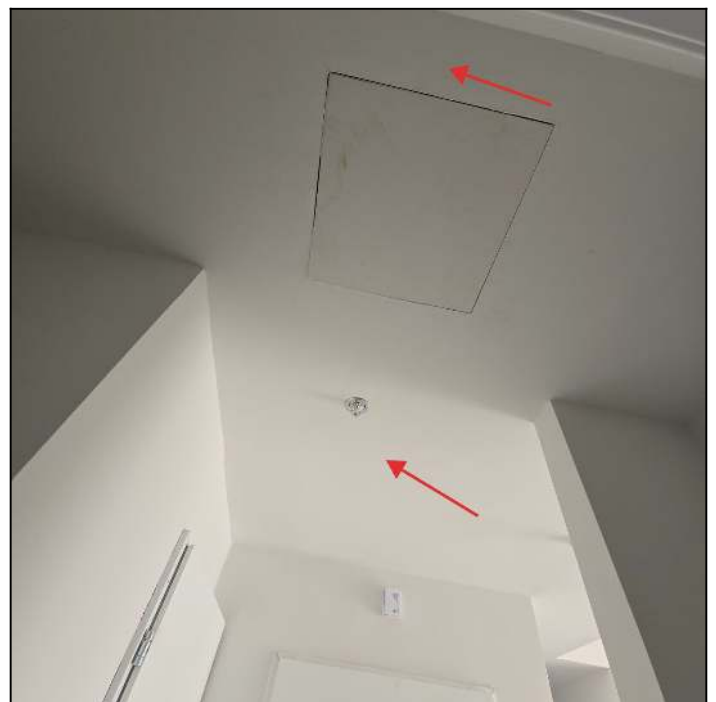
| <b>2.8 ממצא</b> | חסר שתי נקודות תאורה בתקרה |
| <b>מיקום</b> | מבואת כניסה |
| <b>הערה</b> | במבואת הכניסה צריך להיות 3 ספוטים ובפועל בוצע רק 1 |

| <b>המלצה</b> | להשלים על פי תוכנית |

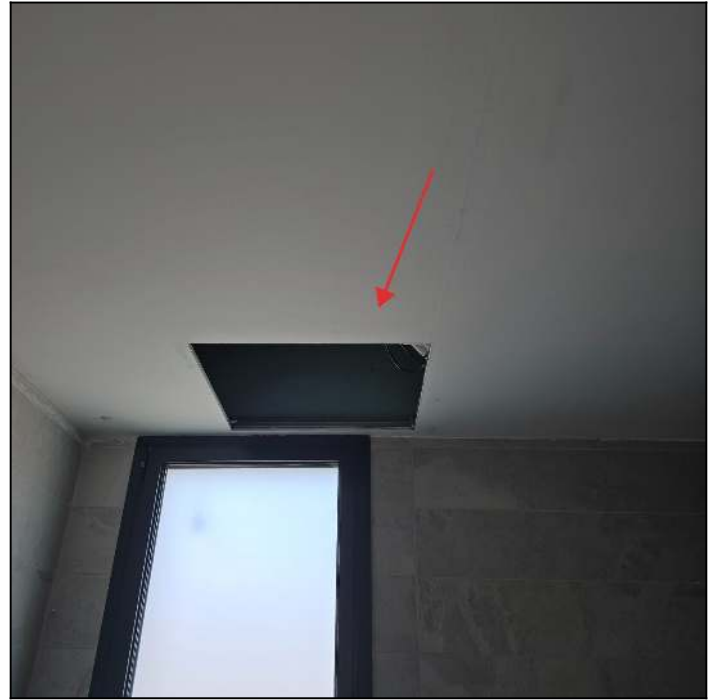
| <b>2.9 ממצא</b> | חסר נקודת תאורה בצקרה |
| <b>מיקום</b> | חדר רחצה הורים |
| <b>הערה</b> | מעל אסלה. עושה רושם שגם לא בוצע הכנה למפסק נפרד על פי תוכנית לתאורת הנורה מעל האסלה |

| <b>המלצה</b> | להשלים על פי תוכנית |

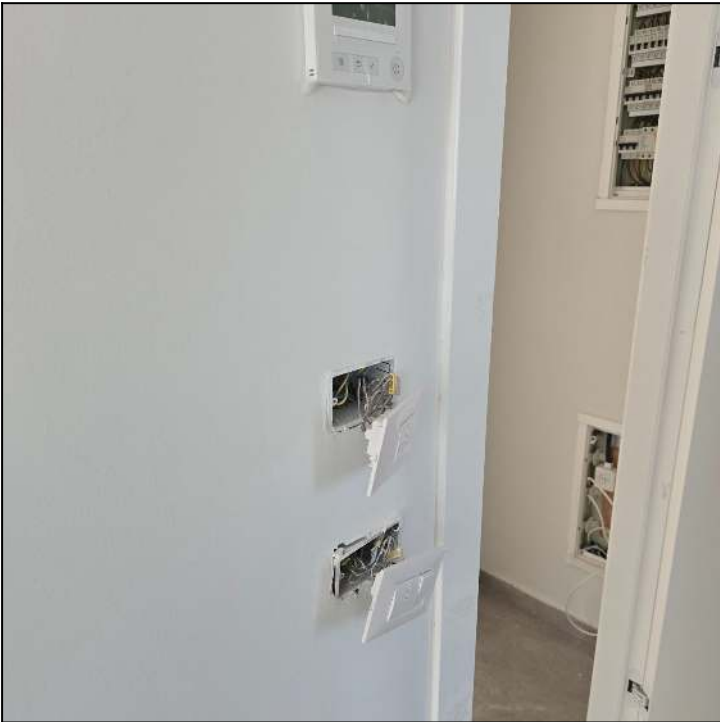
| 2.11 ממצא | אביזרי חשמל הותקנו באופן רופף. |
| מיקום | יחידת הורים |
| תקן | [תקנות החשמל ( מעגלים סופיים עד 1000 וולט ) - סעיף 5+6] |

| המלצה | יש לשפר את התקנת האביזרים וקיבועם כנדרש. |

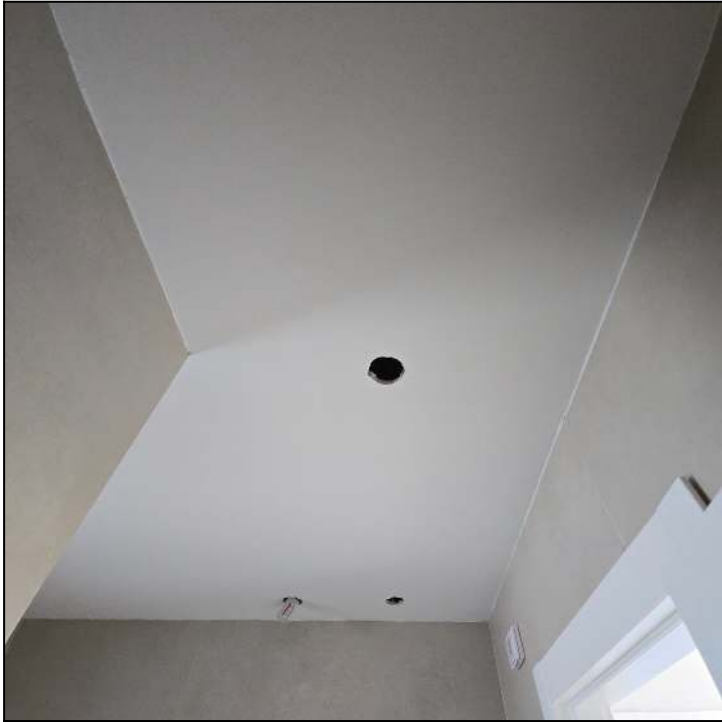
| השלמת גופי תאורה | 2.12 ממצא |
| חדר רחצה כללי | מיקום |

| להשלים | המלצה |

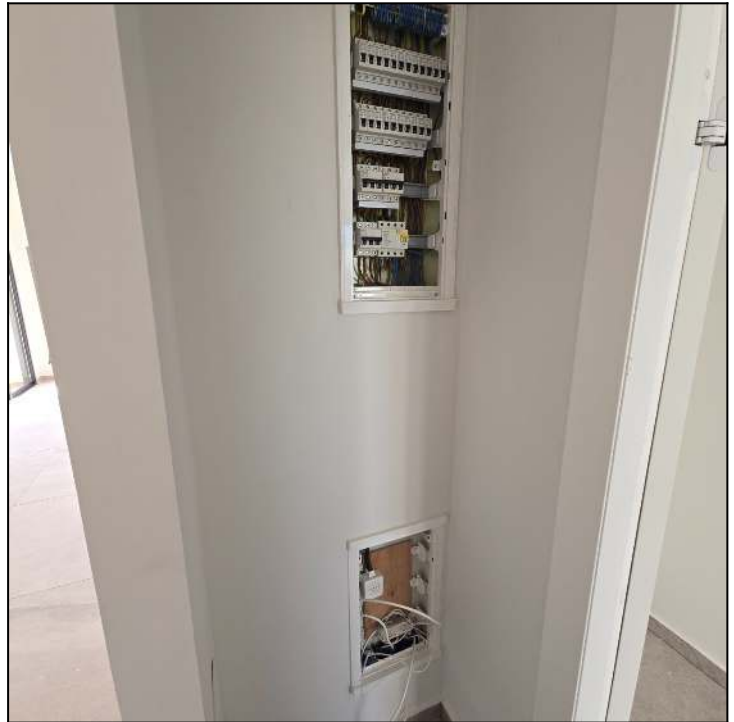
| השלמת מכסים לארון חשמל ותקשורת | <b>2.15 ממצא</b> |
| מבואת כניסה | <b>מיקום</b> |

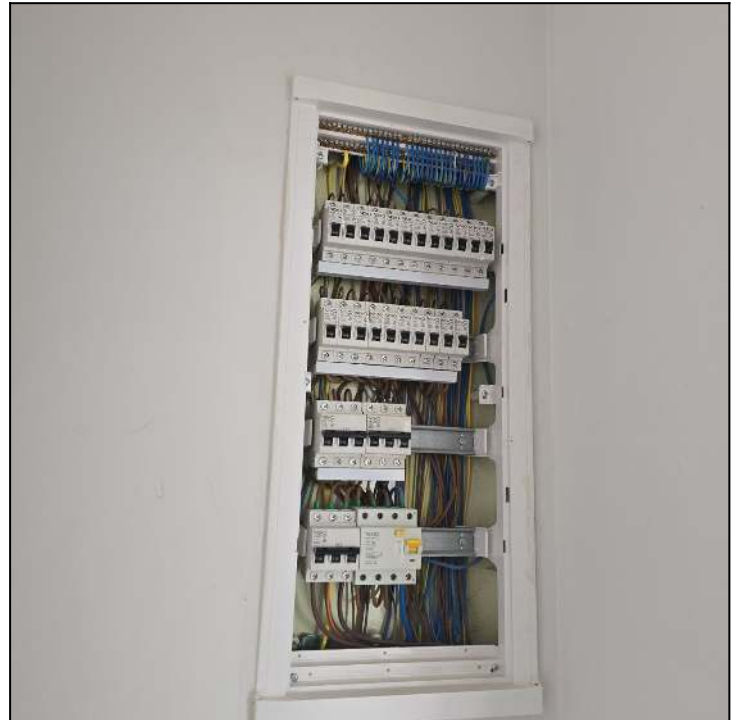
| <b>2.16 ממצא</b> | לוח חשמל לא שלם - להשלים PVC היכן שאין ממ"טים |
| <b><u>מיקום</u></b> | מסתור כביסה |
| <b><u>תקן</u></b> | [תקנות החשמל ( מעגלים סופיים עד 1000 וולט )] |

| <b><u>המלצה</u></b> | נדרש להשלים פסים מ P.V.C במקומות החסרים. |

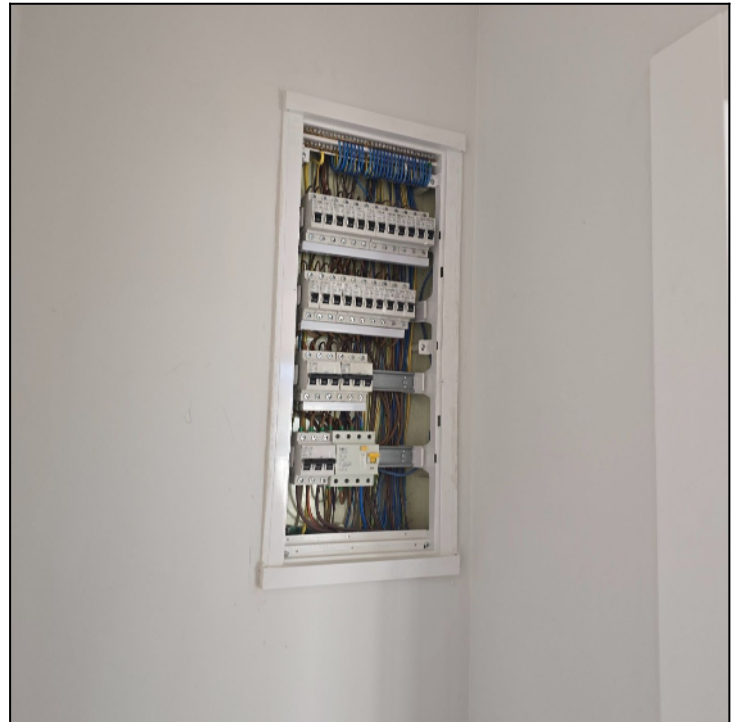
| <b>2.17 ממצא</b> | לוח חשמל - לא בוצע מקרא לסימון מעגלי לוח חשמל ( מאמ"תים ) בדירה |
| <b>תקן</b> | [תקנות החשמל ( מעגלים סופיים עד 1000 וולט )] סעיף 14 |

| <b>המלצה</b> | יש להשלים סימוני מקרא למעגלים בלוח חשמל דירתי ע"י חשמלאי מוסמך |

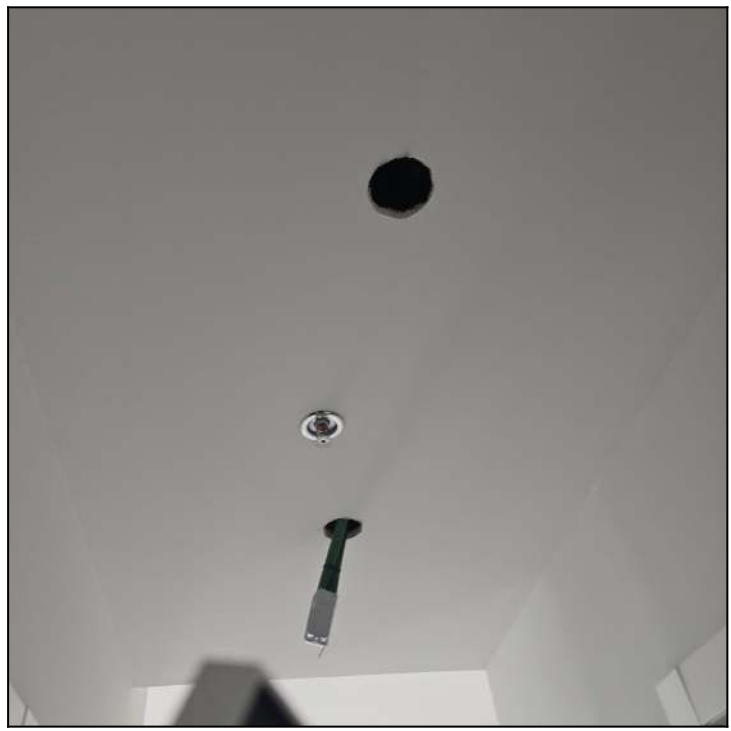
| השלמת גופי תאורה | <b>2.18 ממצא</b> |
| יחידת הורים | <b>מיקום</b> |

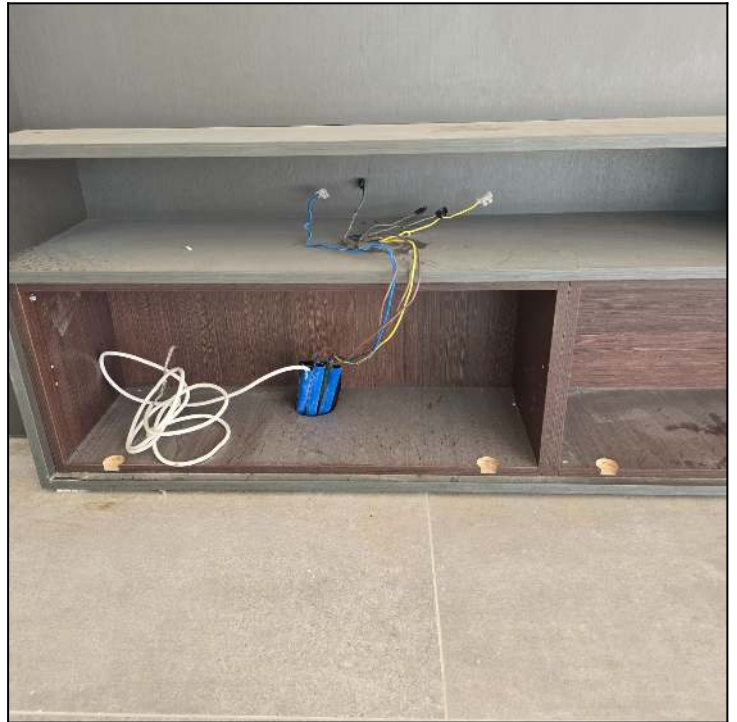
| 2.20 ממצא | השלמת אביזרי קצה |
| מיקום | חדר דיור (סלון) |

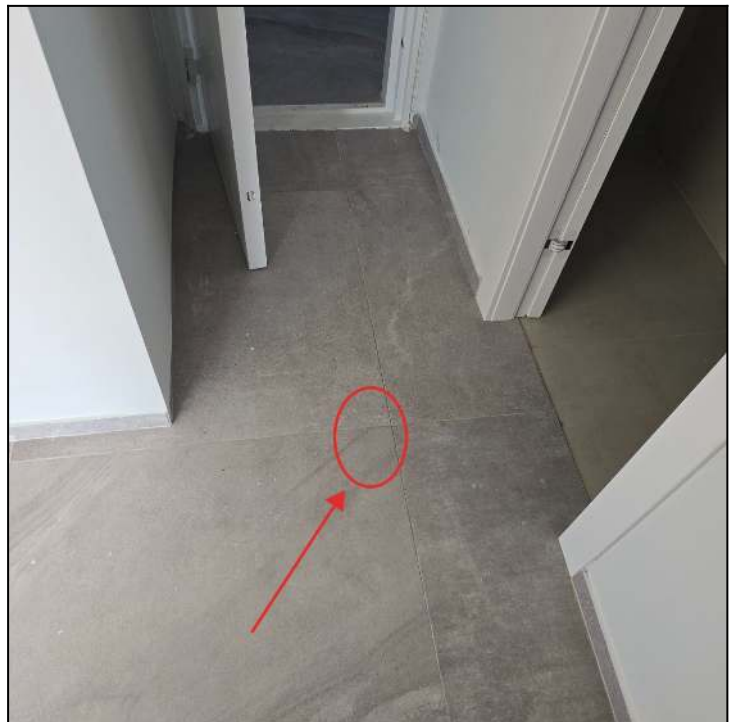
| 3.1 ממצא | בעת דריכה על האריח ניתן לשמוע ולהרגיש תזוזה |
| מיקום | מסדרון |
| הערה | באריח מול החדר רחצה כללי והממד |
| תקן | [תקן 1555 חלק 3 סעיף 5.1.4.2]<br>"בודקים שכל האריחים והלוחות שלמים. אריחים ולוחות שנסדקו או נפגעו במהלך העבודה או נתגלו כפגומים יוסרו ויוחלפו באחרים" |

| המלצה | נדרש לפרק ולהחליף האריחים הפגומים באריחים מאותו ספק, סדרה וקוד גוון תואם |

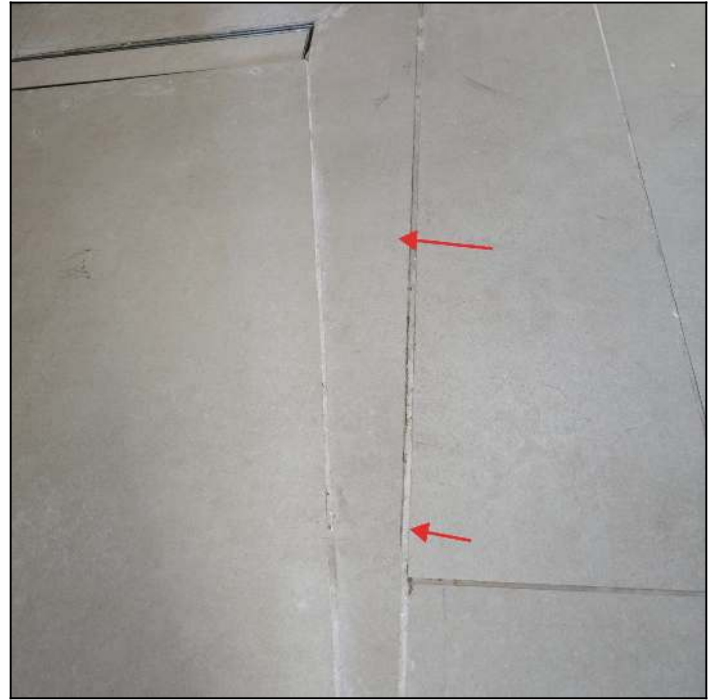
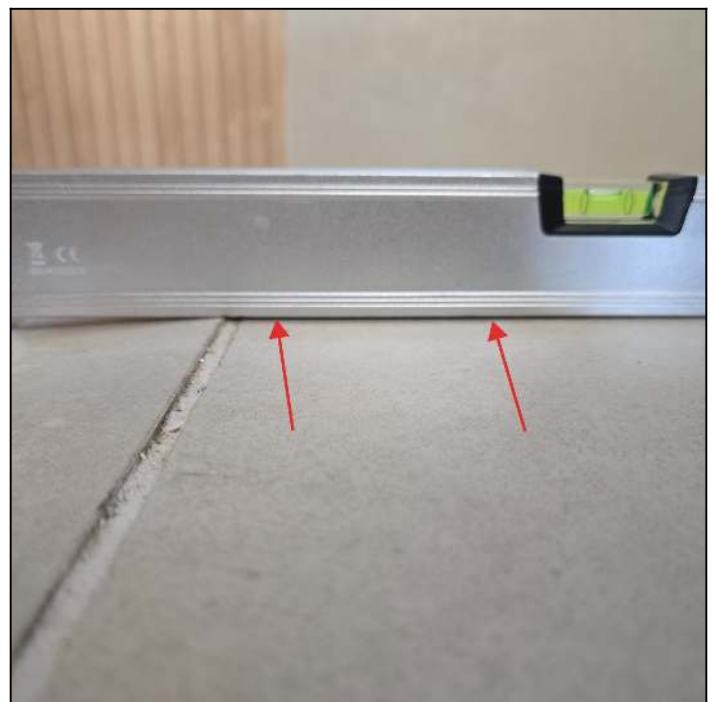
| <b>3.6 ממצא</b> | הריצוף בוצע ללא פס הפרדה עשוי פליז או אלומיניום כמקובל. |
| <b>מיקום</b> | חדר רחצה כללי |
| <b>הערה</b> | האריח של המקלחון נמצא גבוה יותר מהאריח של החלל. |

| <b>המלצה</b> | נדרש להשלים פס הפרדה במעבר בין מפלסים שונים |

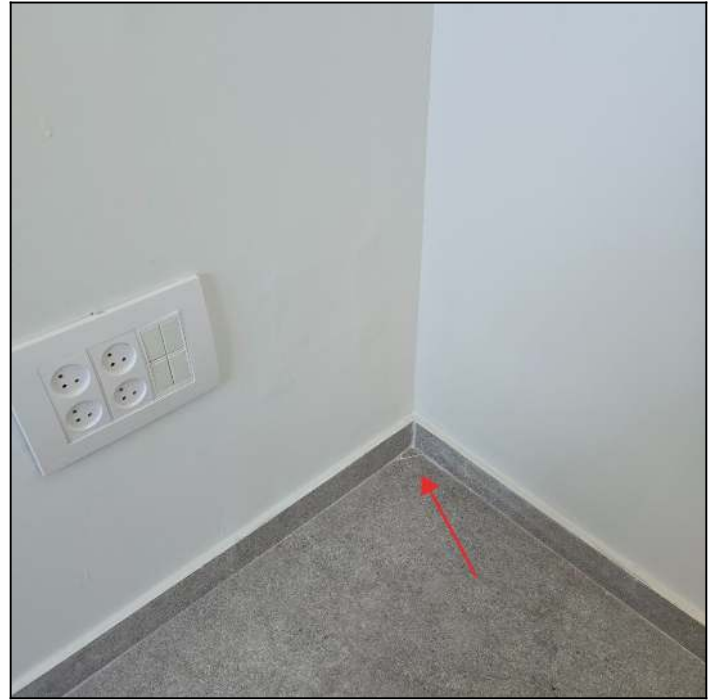
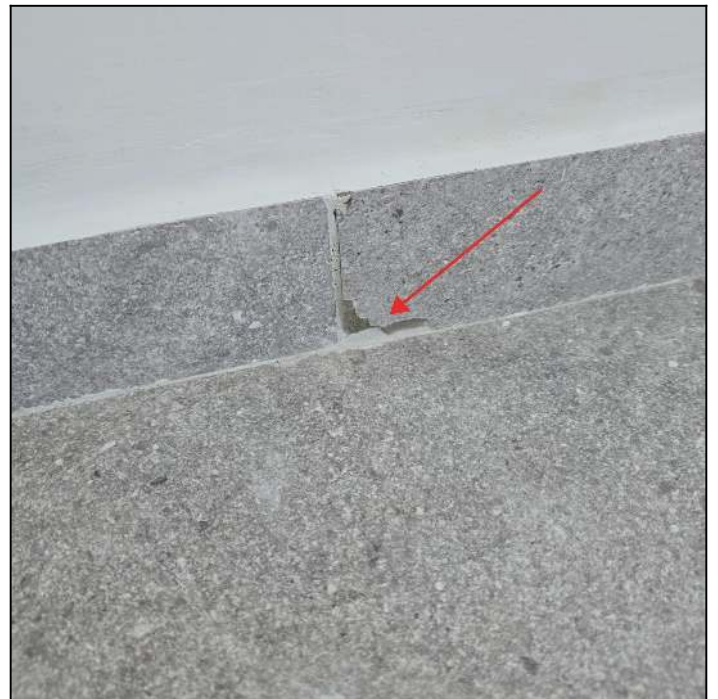
| <b>3.8 ממצא</b> פגיעות ופגמים באריחים. |
| <b>מיקום</b> חדר שינה 1 |
| <b>תקן</b> [תקן 1555 חלק 3 סעיף 5.1.2] |

| <b>המלצה</b> נדרש לפרק ולהחליף האריחים הפגומים באריחים מאותו ספק, סדרה וקוד גוון תואם |

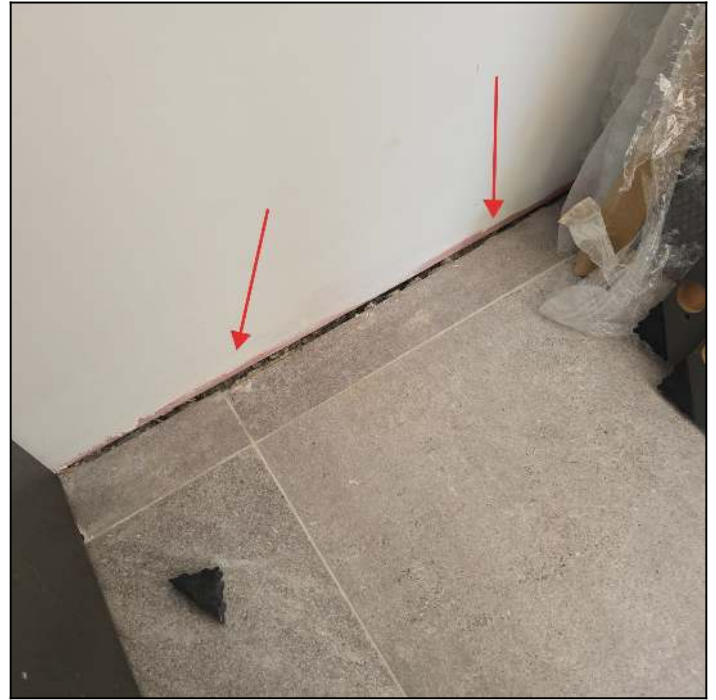
| <b>3.9 ממצא</b> | השלמת פאנלים |
| <b><u>מיקום</u></b> | מטבח |
| <b><u>הערה</u></b> | ישנו רווח של מעל 1 סמ |

| <b><u>המלצה</u></b> | להתקין פאנלים בקיר מקרר |

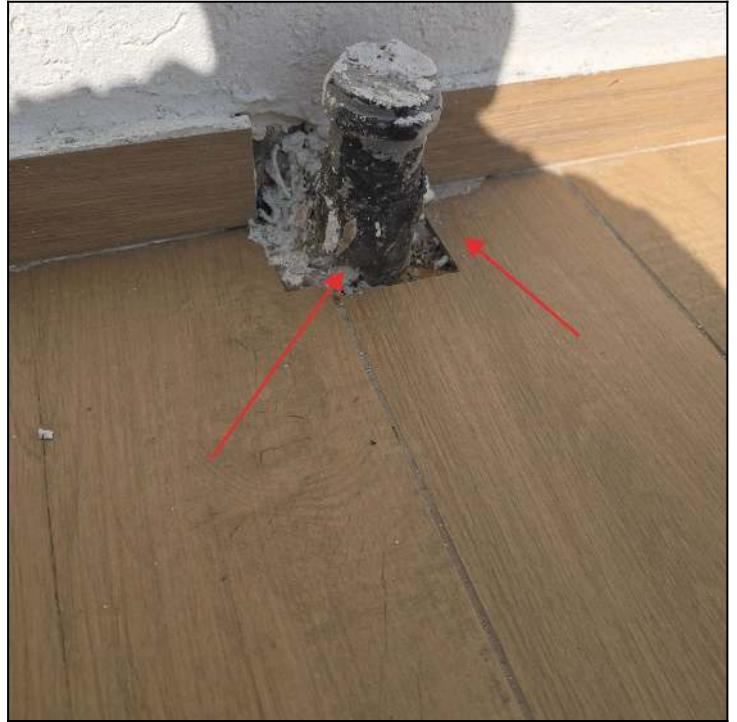
| מרפסת שמש | <b>מיקום</b> |
| בהיקף ניקוז 2 צול ברצפה למניעת חדירות מים לשכבת המילוי | <b>הערה</b> |

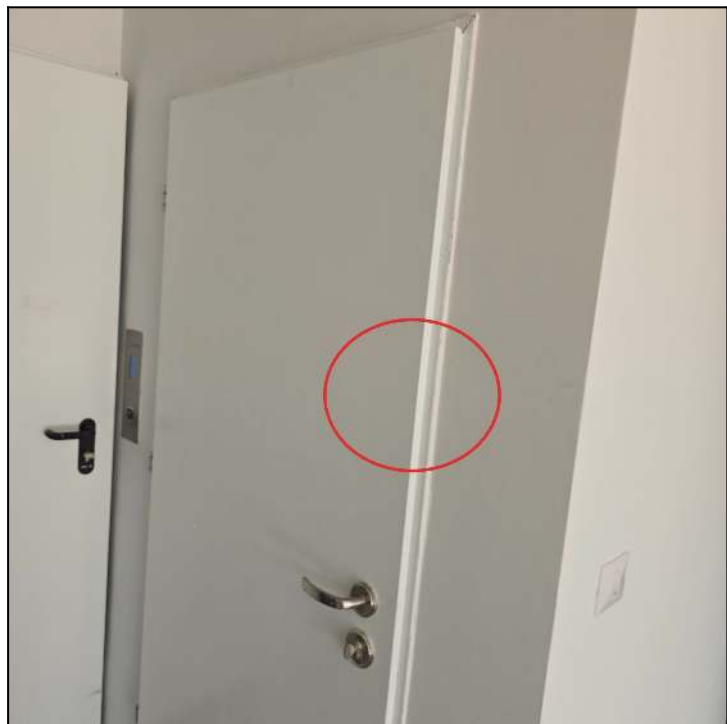
| מנעול הצצה לא הותקן | 4.4 ממצא |
| מבואת כניסה | מיקום |

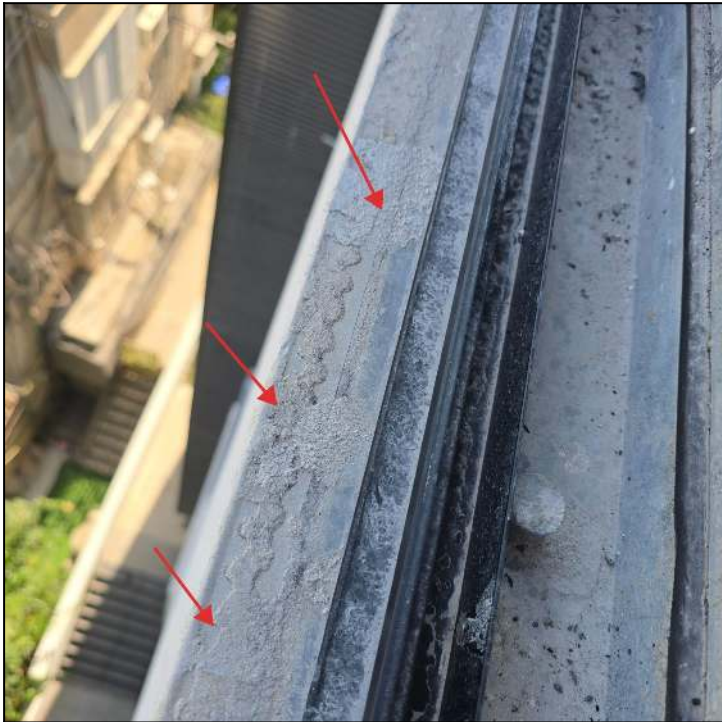
| 5.3 ממצא | גמר גליף חלון ממד |
| מיקום | ממ"ד |

| המלצה | להשלים טיח וגמר בחלק התחתון של החלון |

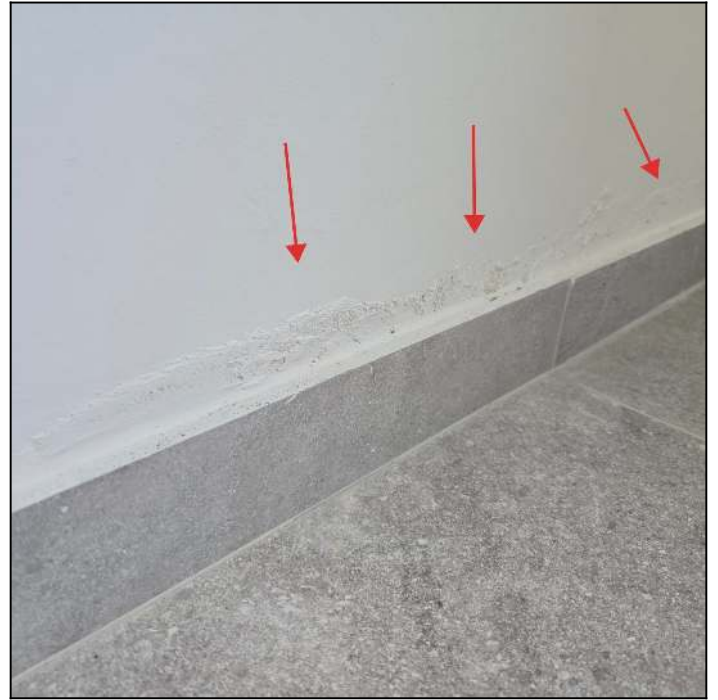
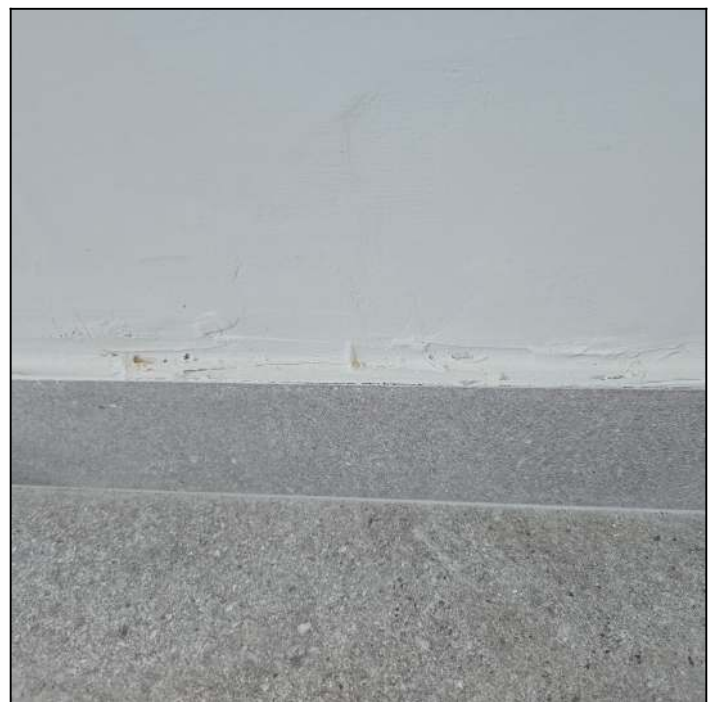
| <b>5.4 ממצא</b> | מראה טיח/צבע לא אחיד. |
| <b>מיקום</b> | ממ"ד |

| <b>המלצה</b> | נדרש לתקן בצורה מקצועית למראה אחיד של הקיר ללא גוונים שונים |

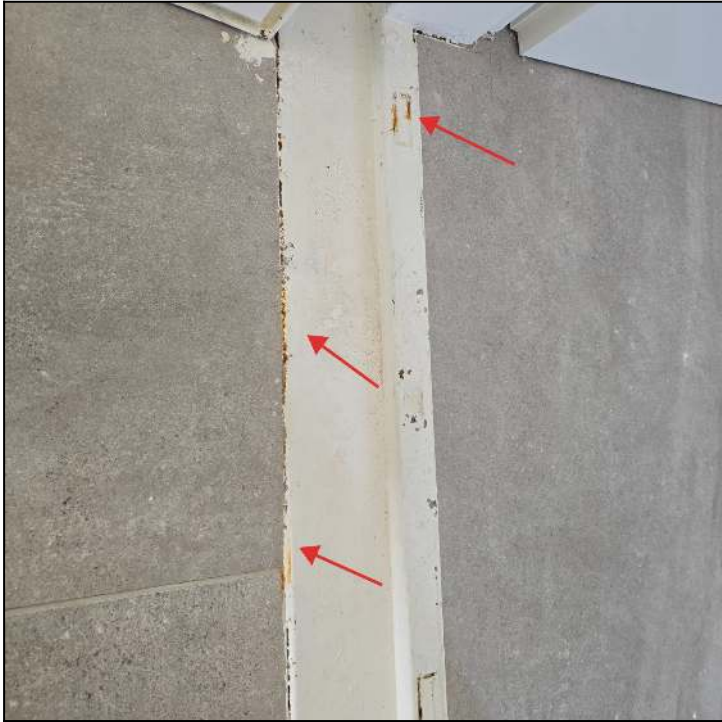
| 6.5 ממצא | סימני קורוזיה במשקוף התחתון |
| מיקום | ממ"ד |

| המלצה | לתקן על פי הנדרש בתקן קורוזיה |

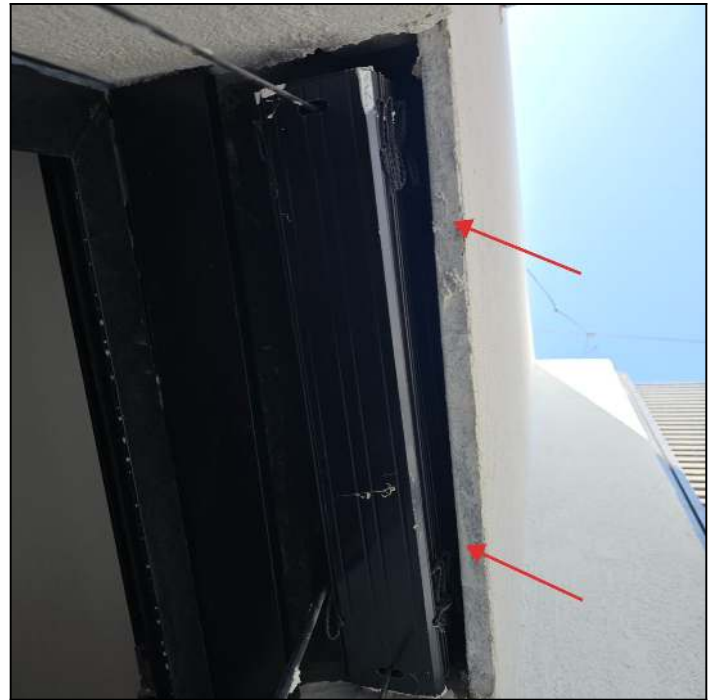
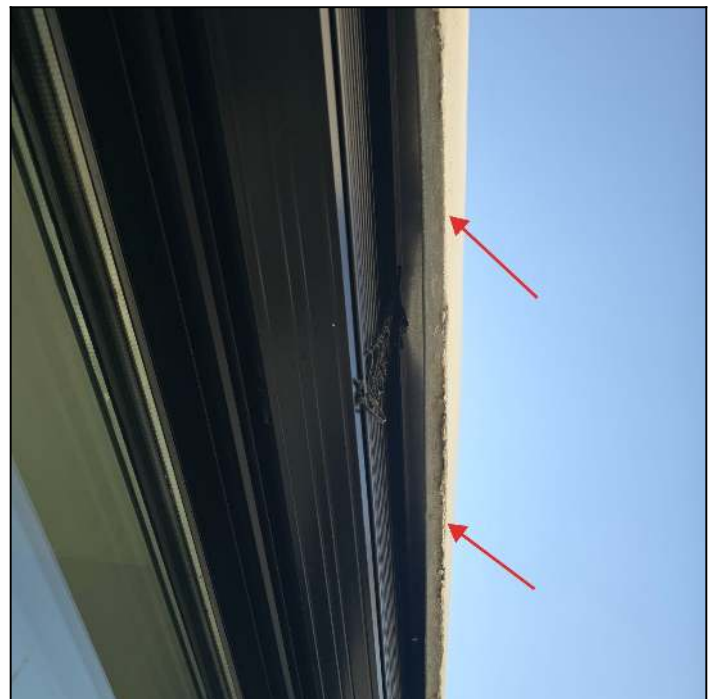
| <b>7.2 ממצא</b> | חסר אביזר הלבשה בארגז תריס |
| <b>מיקום</b> | כלל הבית |
| <b>תקן</b> | [תקן 4068 חלק 1 ותקן 1068 חלק 1] |

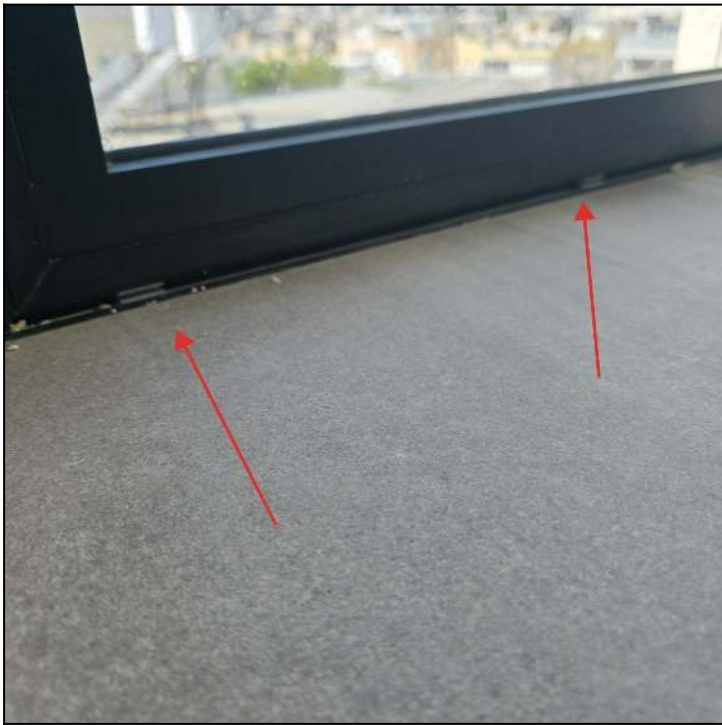
| 7.3 ממצא | חסר אביזר הלבשה מסביב למלבן האלומיניום |
| מיקום | יחידת הורים |
| תקן | [תקן 4402 חלק 2 סעיף 3.1.1.1] |

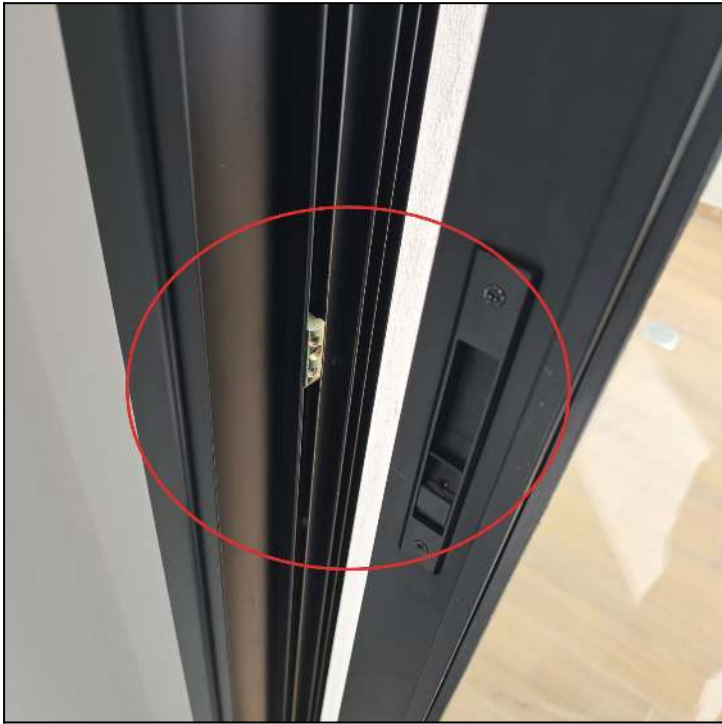
| 7.4 ממצא | כיוון נעילה |
| מיקום | יחידת הורים |

| המלצה | לכוון |

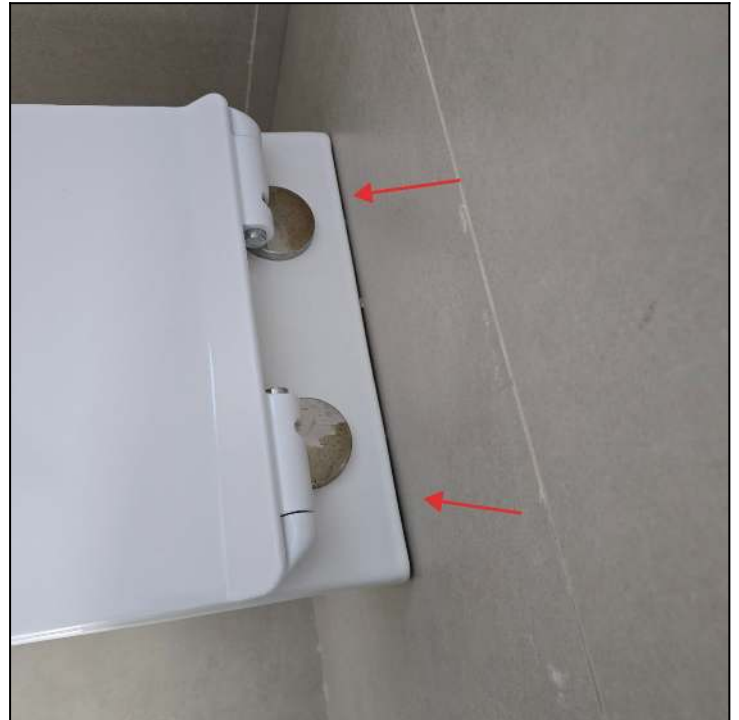
| <b>8.4 ממצא</b> | מישק הפרדה בין כלים סניטריים לחיפוי קרמיקה לא בוצע מילוי גמיש |
| <b>מיקום</b> | חדר רחצה כללי |
| <b>תקן</b> | [תקן 1555 חלק 2 סעיף 4.7.3] |

מישקי ההפרדה (הגדרה 1.3.19) יעברו דרך שכבת ההדבקה ושכבת האריחים או הלוחות. מישקי הפרדה יהיו במקומות שבהם חומר הרקע משתנה, ובמקומות המפגש בין האריחים או הלוחות לרכיבי בניין, כגון חלונות (ראו דוגמות בציורים 2 ו-5). רוחב מישקי ההפרדה יהיה 4 מ"מ לפחות.

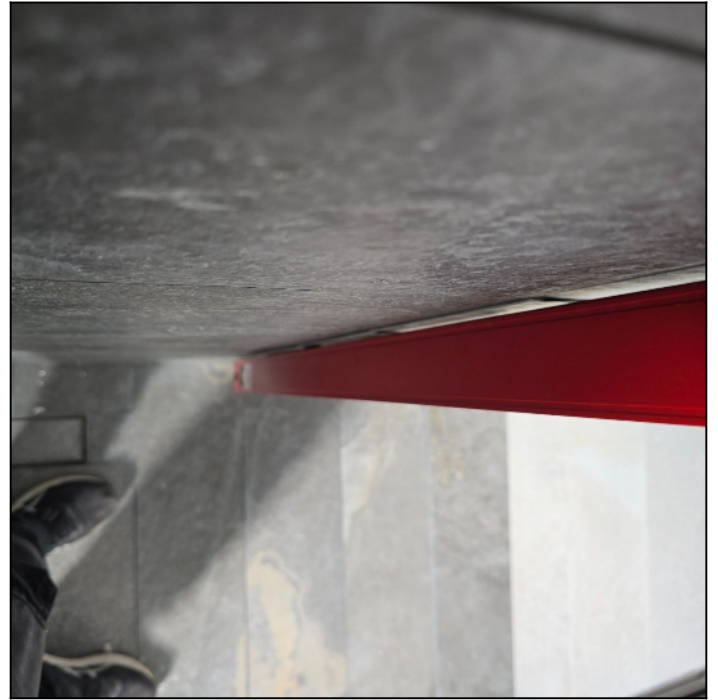
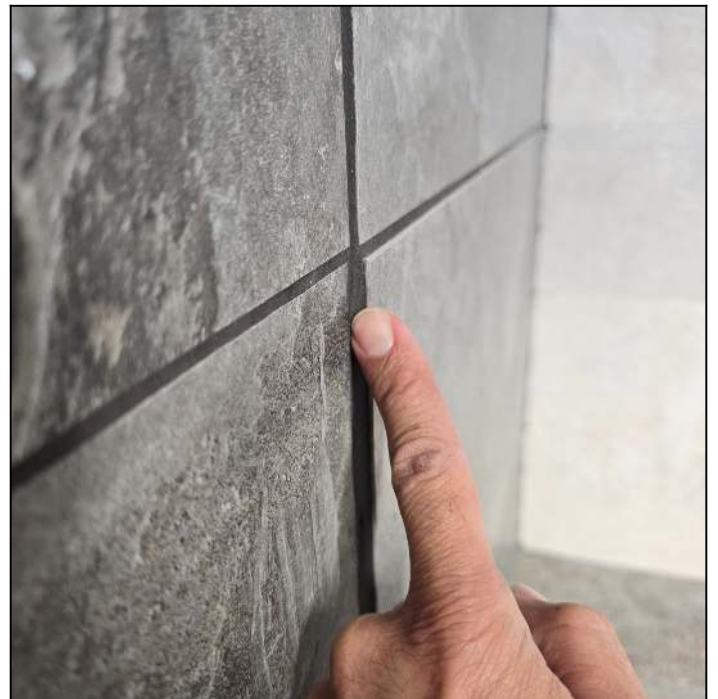
| <b>8.9 ממצא</b> | סטייה של מעל 1.5 מ"מ בין אריח לאריח סמוך |
| <b>מיקום</b> | חדר רחצה הורים |
| <b>תקן</b> | [תקן 1555 חלק 2 סעיף 3.2.2] |

הפרש הגובה בין אריחים או לוחות סמוכים לא יהיה גדול מ-1.5 מ"מ.

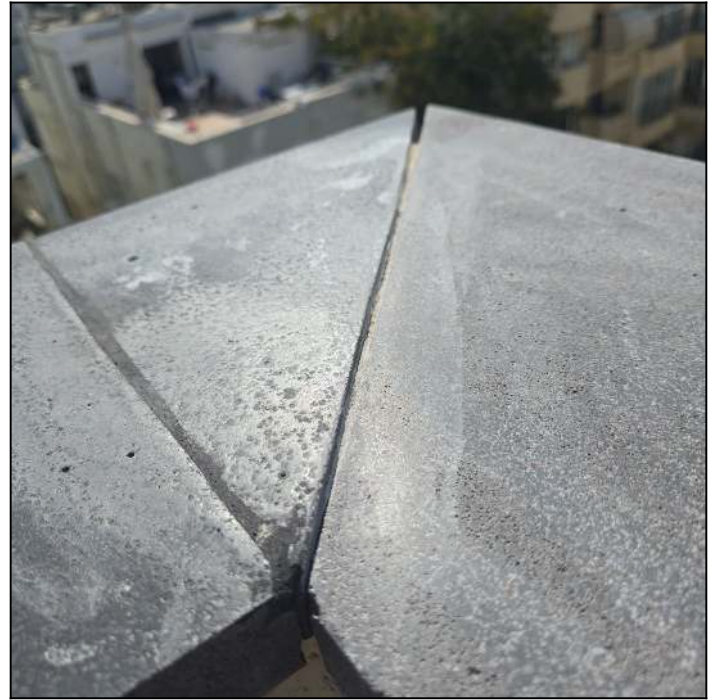
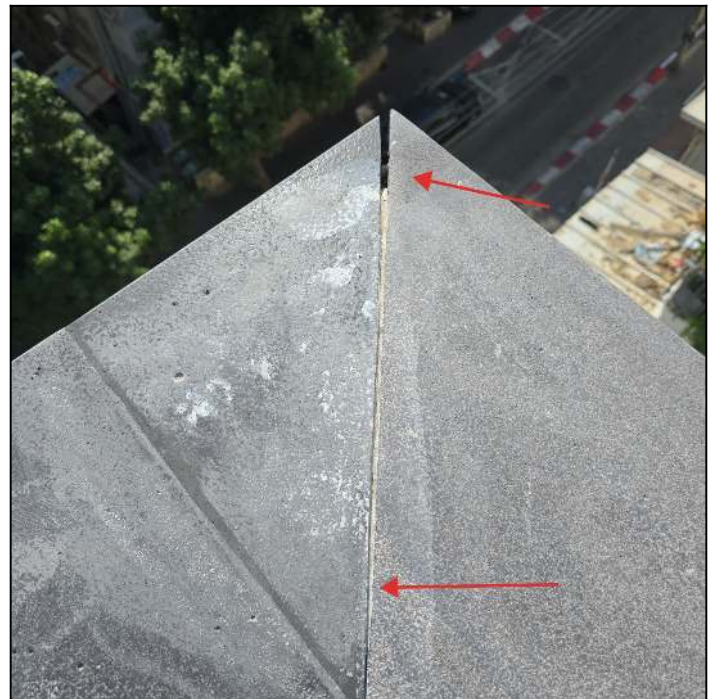
| <b>12.3 ממצא</b> | הפרשי גבהים בין השיש |
| <b>מיקום</b> | מרפסת שמש |

| <b>המלצה</b> | לתקן |

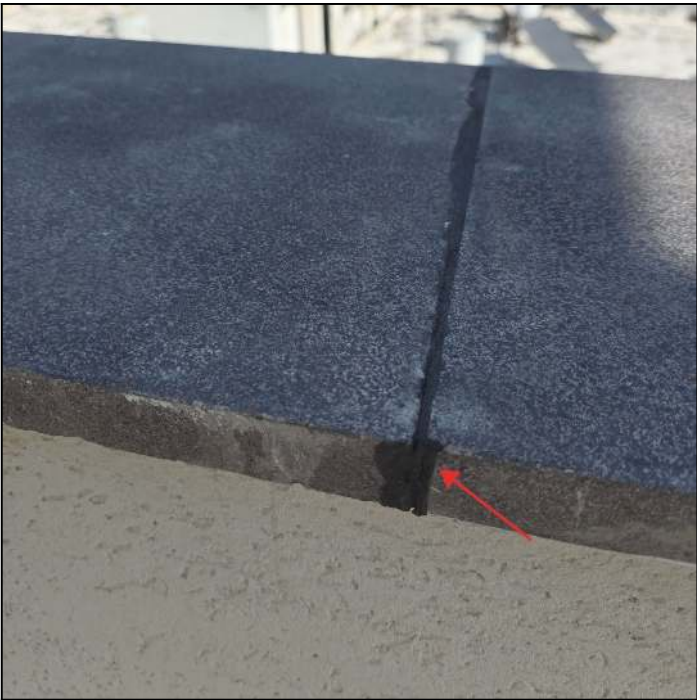
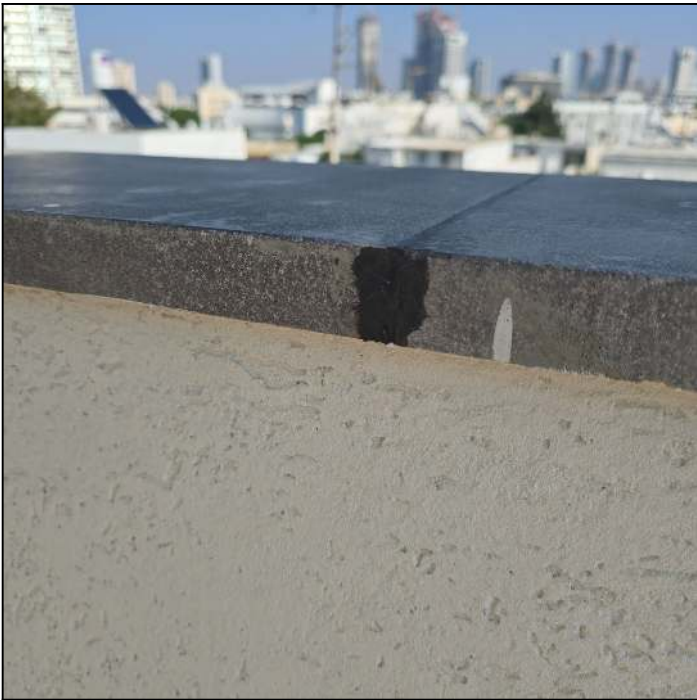
| 12.4 ממצא | לא בוצע ליטוש (פאזה) בפינות הקופינג הדבר מהווה סכנת פציעה למשתמי המרפסת. |
| מיקום | מרפסת שמש |
| תקן | [תקן 2378 חלק 1] |

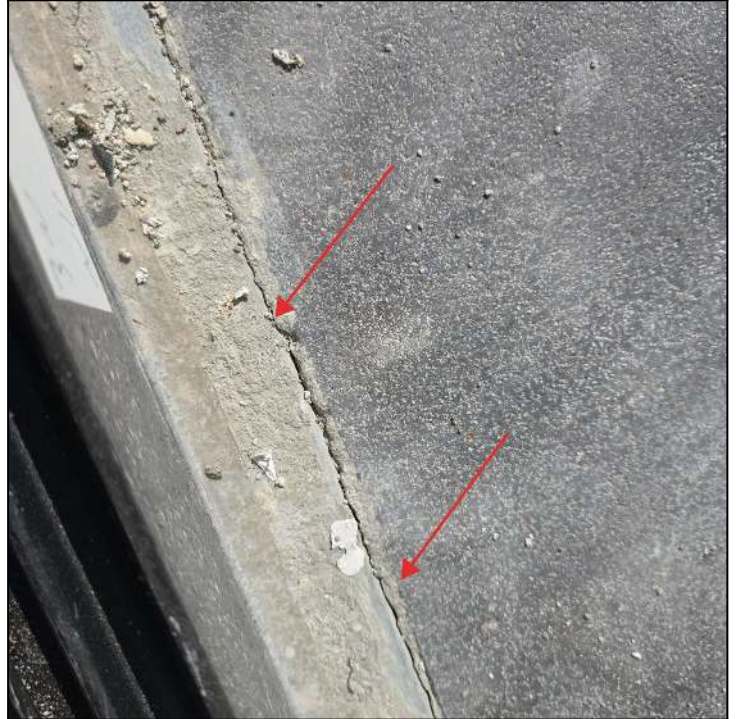
| <b>12.6 ממצא</b> | מילוי בין המשקוף עיוור לקופינג שיש |
| <b>מיקום</b> | חדר רחצה הורים |

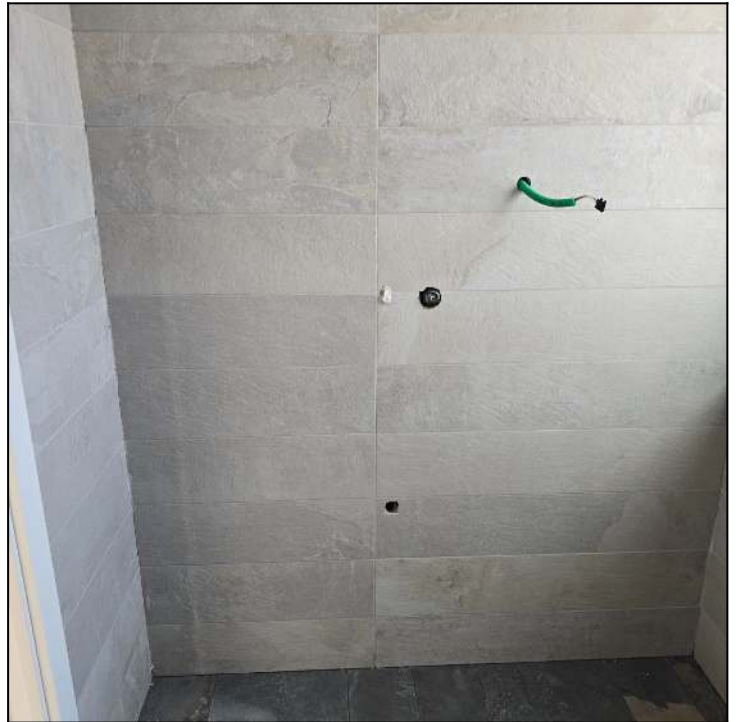
| השלמת כיור ואביזרי קצה | <b>14.4 ממצא</b> |
| חדר רחצה הורים | <b>מיקום</b> |

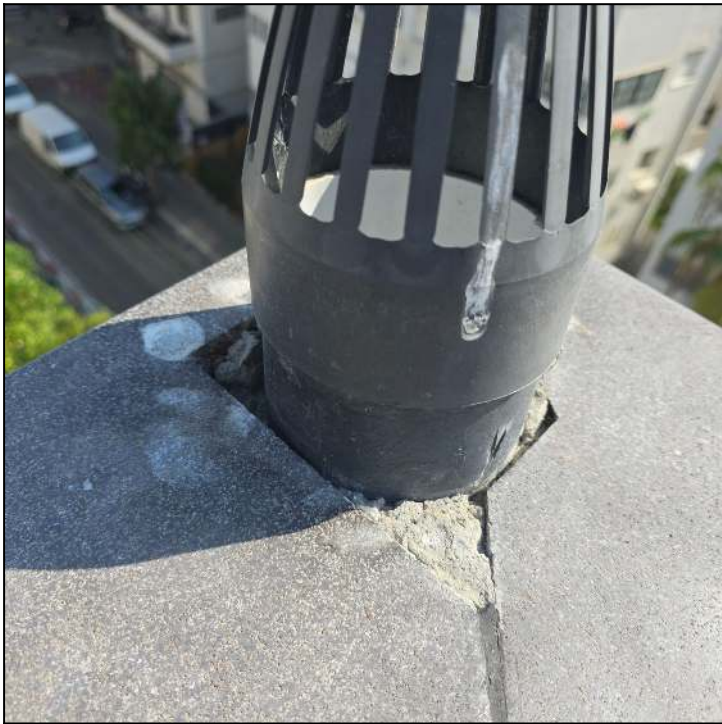
| 15.1 ממצא | מילוי גמיש בהיקף נשם |

| המלצה | לבצע |

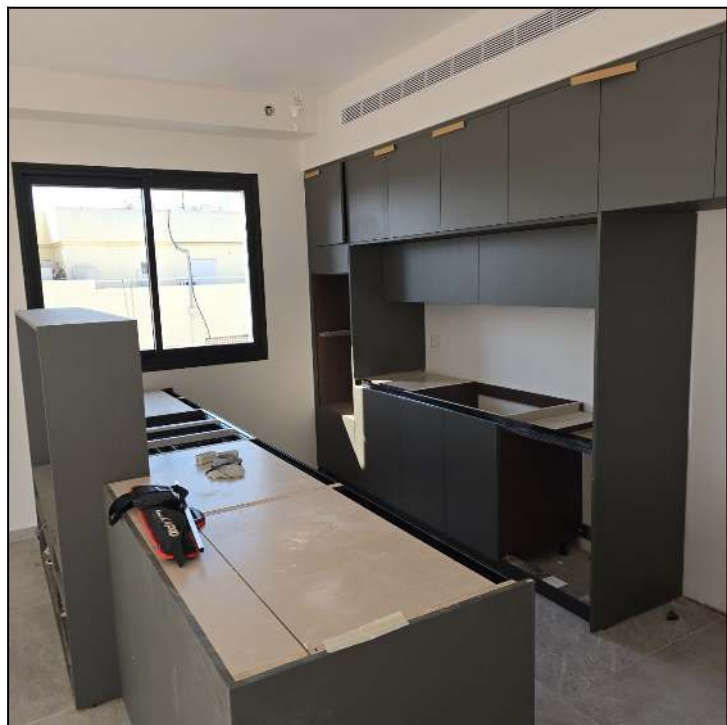
| 20.1 ממצא | השלמת שיש וחיפוי בהתאם לתוכנית |
| מיקום | מטבח |

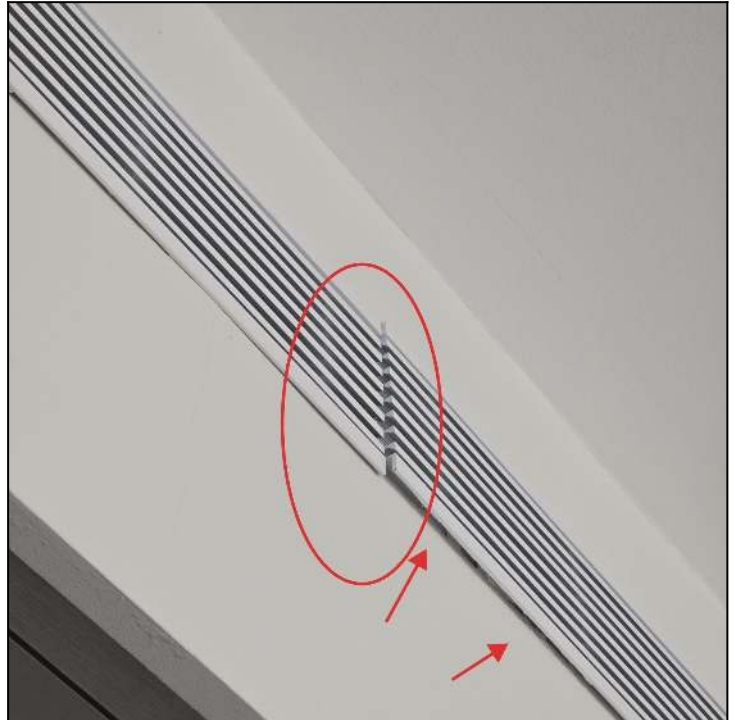
| <b><u>21.1 ממצא</u></b> | גריל לא הותקן כנדרש |

| <b><u>המלצה</u></b> | לתקן |
