תאריך: 07/11/2024

## חוות דעת הנדסית - בדק בית

כתובת: [REDACTED]

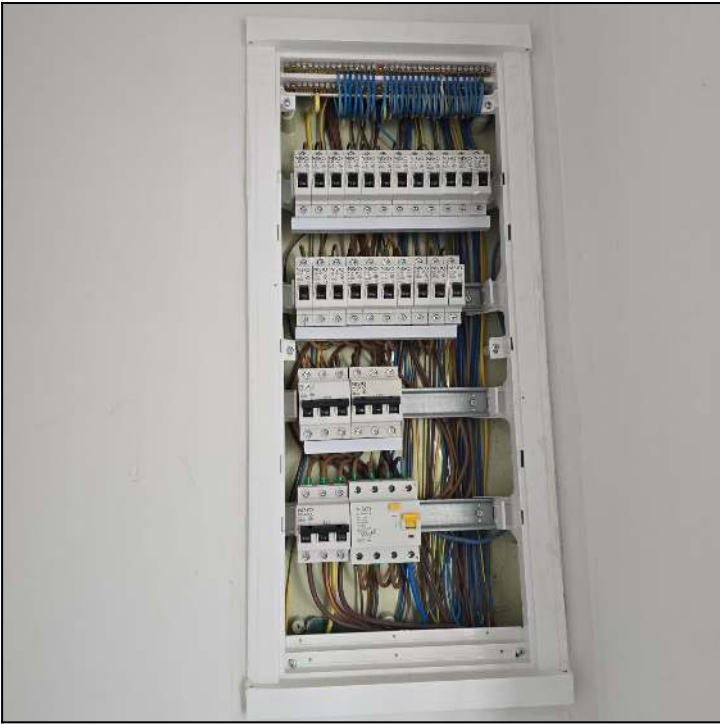
| 22.1 ממצא | בדיקות חשמל |

| המלצה | לבצע בדיקה בביקור נוסף בעת המסירה הסופית |
