תאריך: 07/11/2024

## חוות דעת הנדסית - בדק בית

כתובת: [REDACTED]

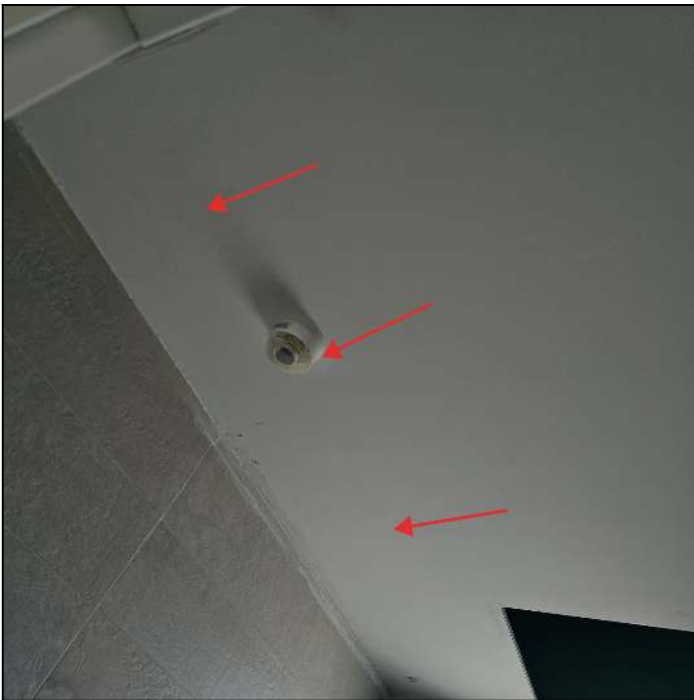
| <b>מיקום</b> | חדר רחצה הורים |

| <b>2.1 ממצא</b> | חסר נקודות תאורה |
| <b>הערה</b> | ספוטים מעל כיור יש לבצע על פי תוכנית חשמל |

| <b>המלצה</b> | להשלים על פי תוכנית |

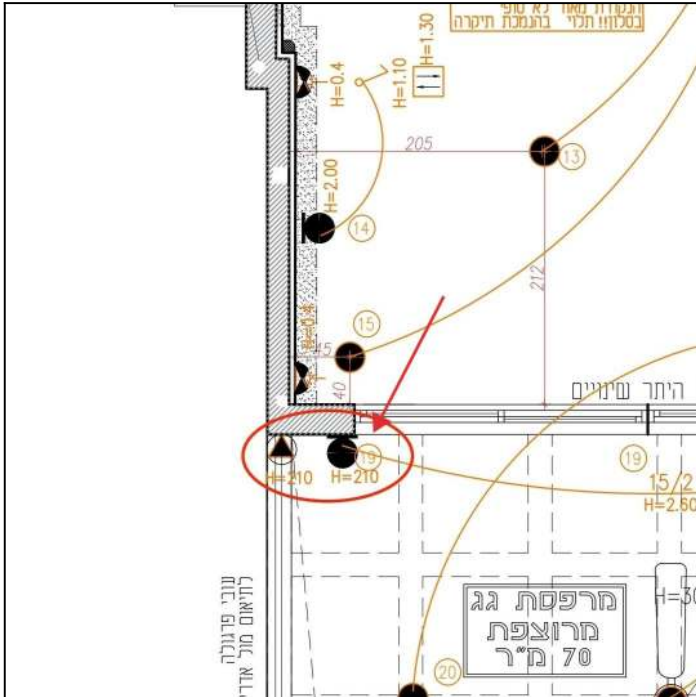
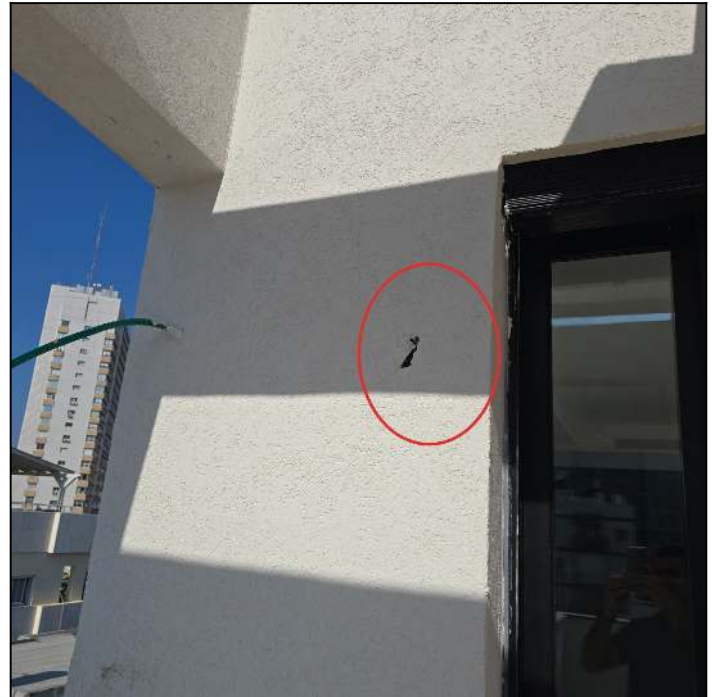
| <b>מיקום</b> | מרפסת שמש |

| <b>2.2 ממצא</b> | גוף תאורה מוגן מים חסר |

| <b>המלצה</b> | להשלים על פי תוכנית |

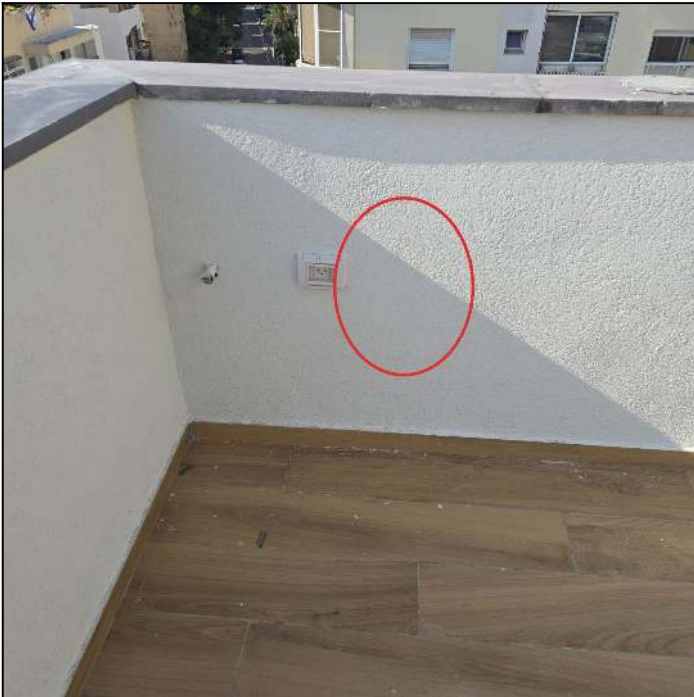
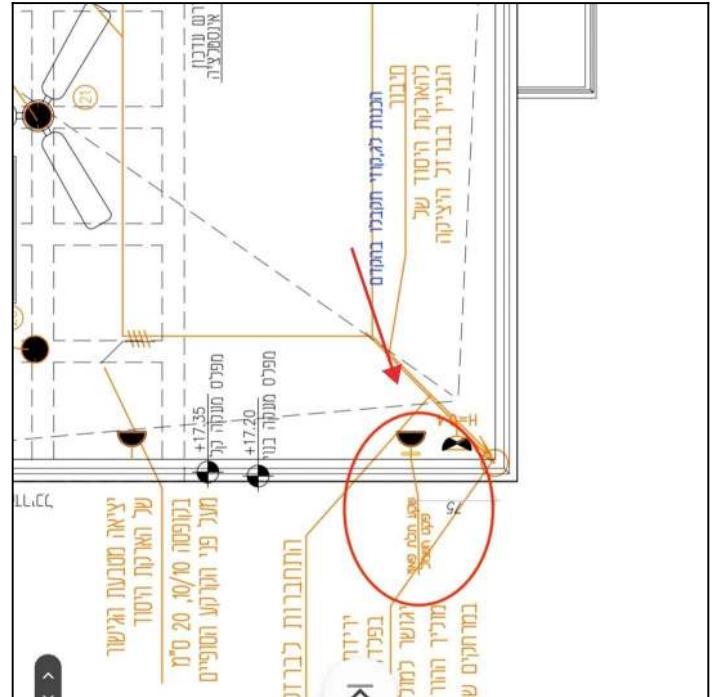
| <b>מיקום</b> | מרפסת שמש |

| <b>2.3 ממצא</b> | חסר שקע תלת פאזי |

| <b>המלצה</b> | לבצע על פי תוכנית |

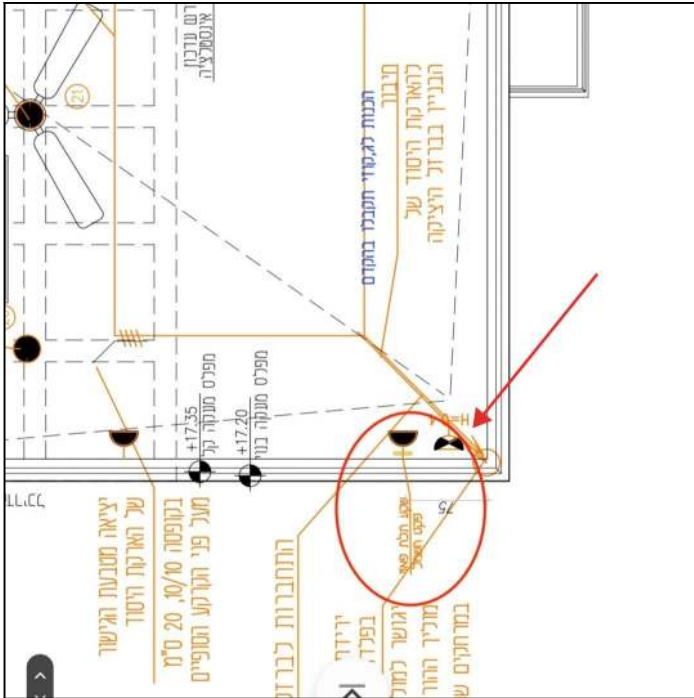
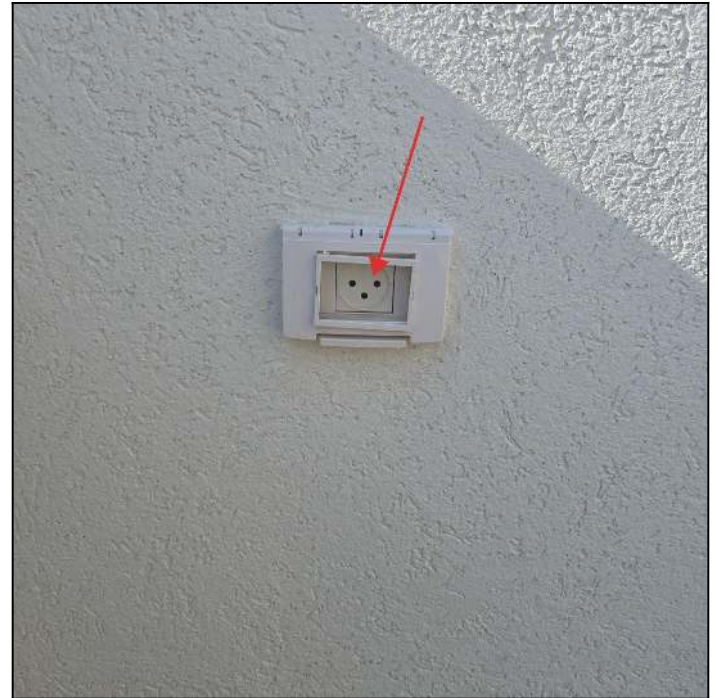
| <b>מיקום</b> | מרפסת שמש |

| <b>2.4 ממצא</b> | בוצע שקע אחד במקום שני שקעים |
| <b>הערה</b> | יש להחליף קופסא של 4 מקום במקום הקופסאות של 3 מקום שהותקנה ובכך להתקין 2 שקעים כנדרש בתוכנית |

| <b>המלצה</b> | להשלים על פי תוכנית |

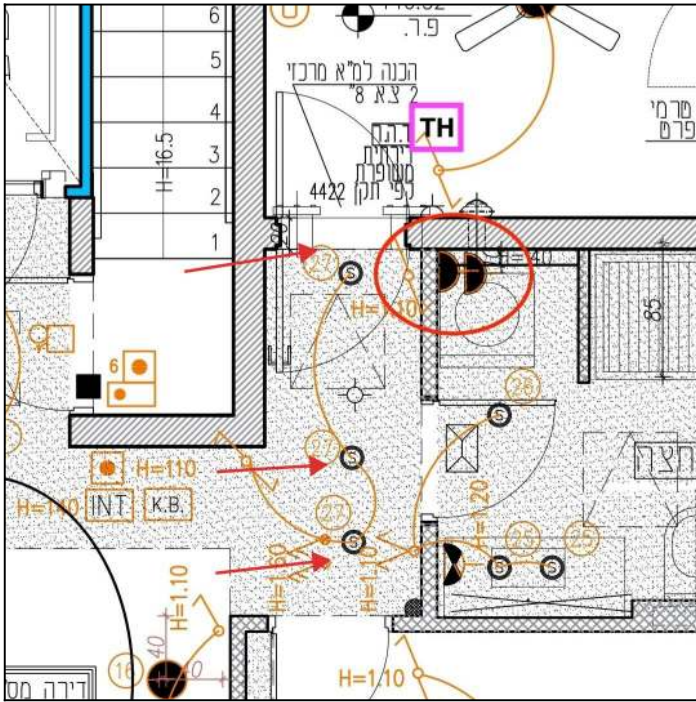
| <b><u>מיקום</u></b> | מסדרון |

| <b>2.7 ממצא</b> | חסר נקודות תאורה בתקרה |
| <b><u>הערה</u></b> | חסר נקודות ספוטים על פי תוכנית במסדרון המוביל לממד |

| <b><u>המלצה</u></b> | לבצע על פי תוכנית |

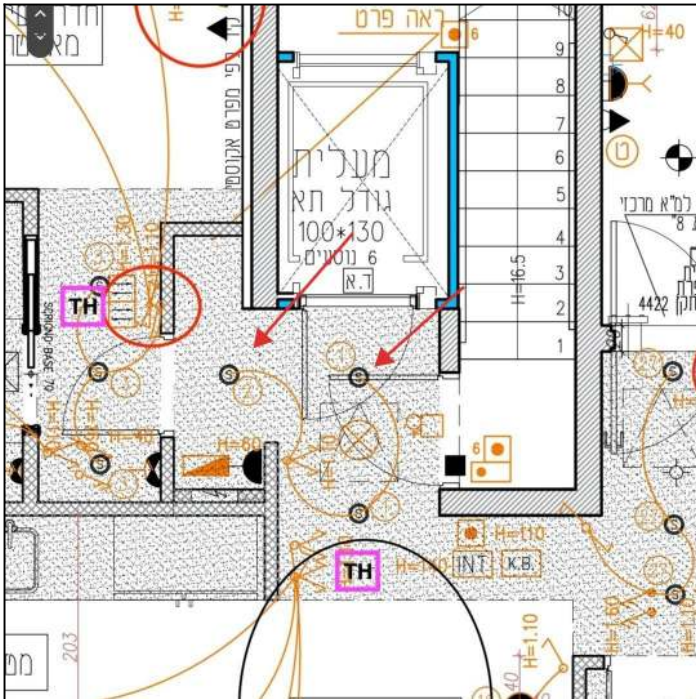
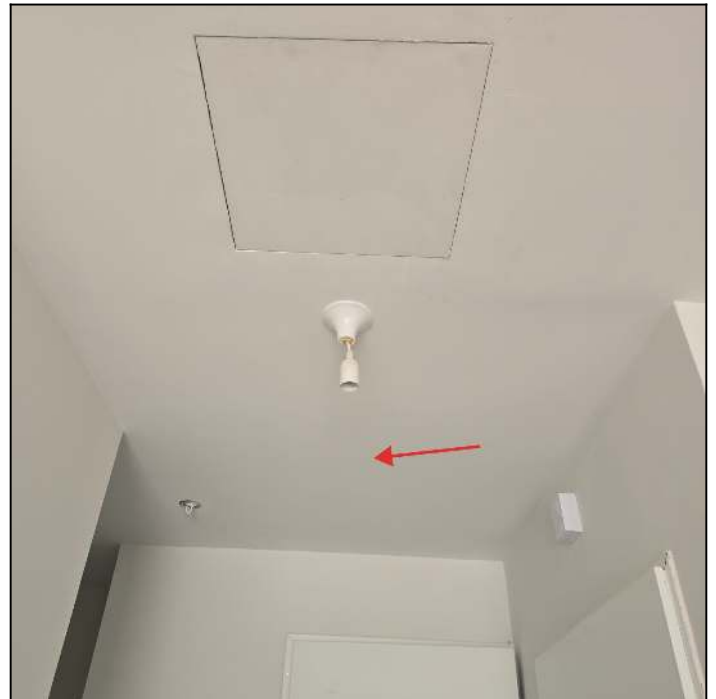
| <b>מיקום</b> | מבואת כניסה |

| <b>2.8 ממצא</b> | חסר שתי נקודות תאורה בתקרה |
| <b>הערה</b> | במבואת הכניסה צריך להיות 3 ספוטים ובפועל בוצע רק 1 |

| <b>המלצה</b> | להשלים על פי תוכנית |

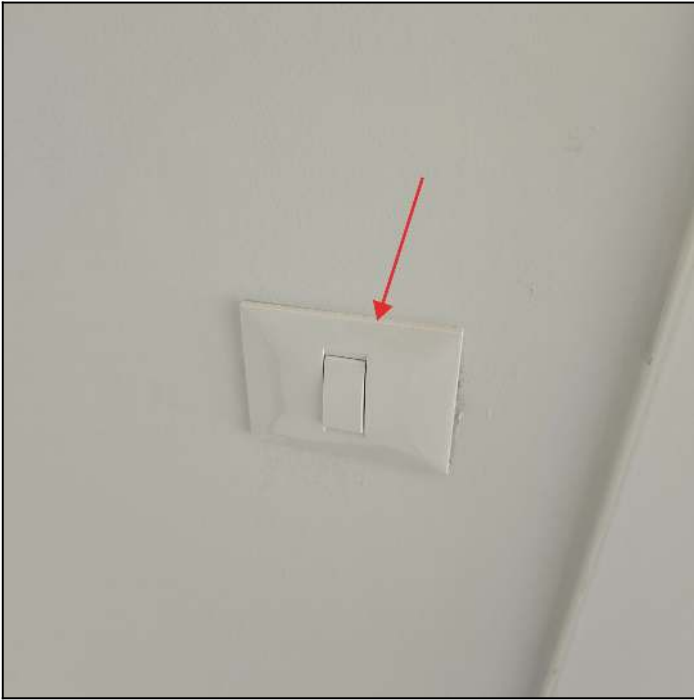
| <b>מיקום</b> | חדר רחצה הורים |

| <b>2.9 ממצא</b> | חסר נקודת תאורה בצקרה |
| <b>הערה</b> | מעל אסלה. עושה רושם שגם לא בוצע הכנה למפסק נפרד על פי תוכנית לתאורת הנורה מעל האסלה |

| <b>המלצה</b> | להשלים על פי תוכנית |

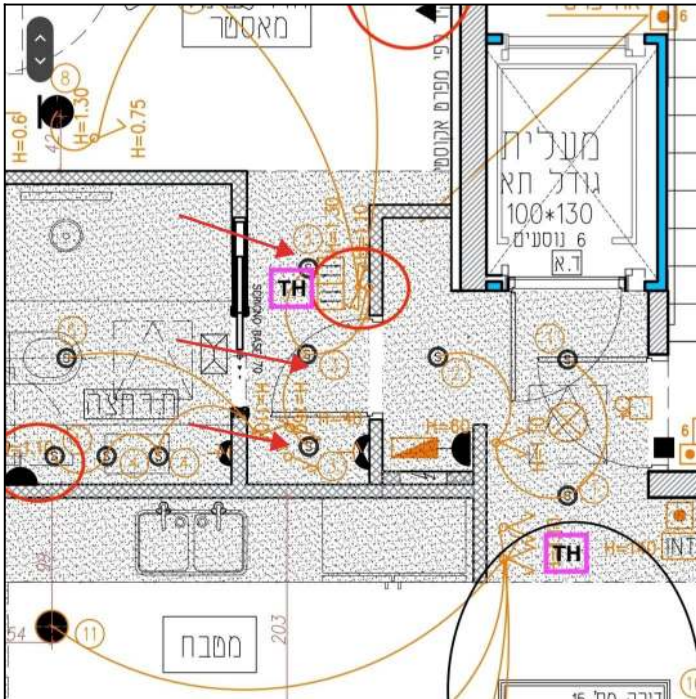
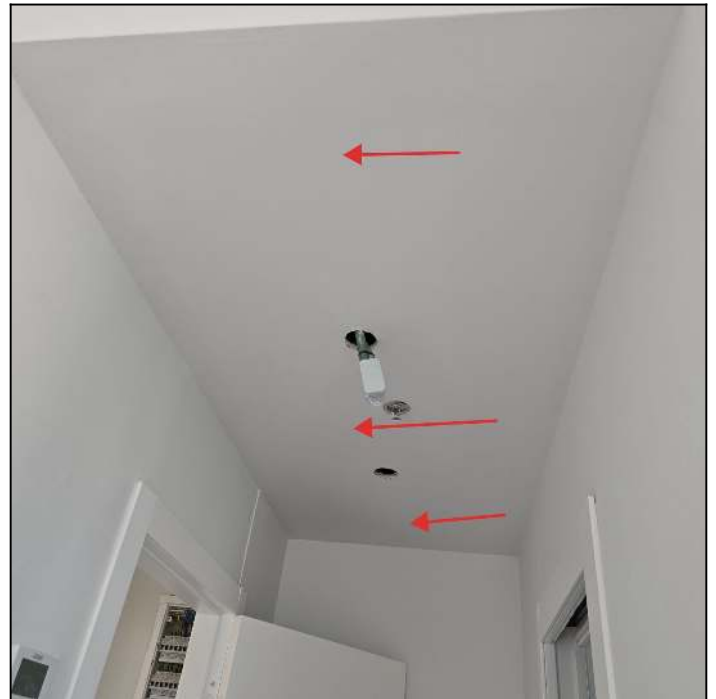
| <b>מיקום</b> | יחידת הורים |

| <b>2.10 ממצא</b> | חסר נקודת תאורה בתקרה |
| <b>הערה</b> | בכניסה לחדר שינה בוצע 2 הכנות לספוטים במקום 3 על פי תוכנית |

| <b>המלצה</b> | להשלים על פי תוכנית |

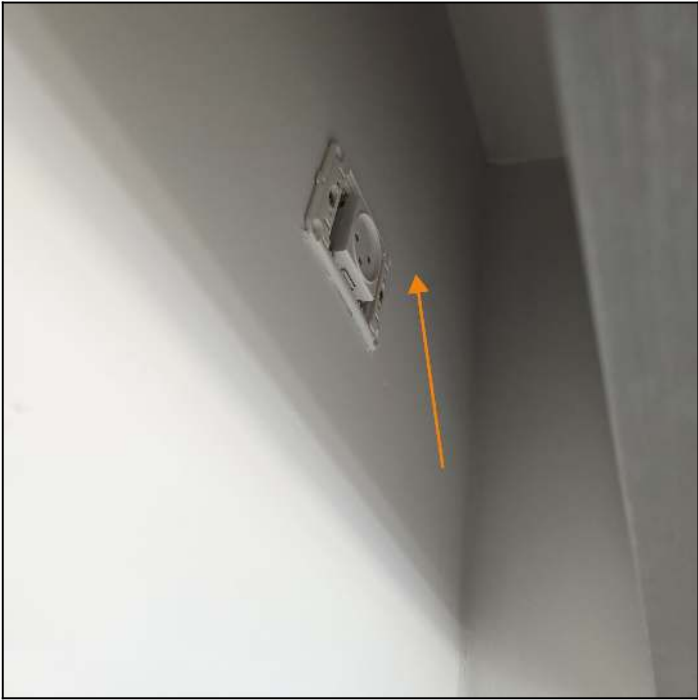
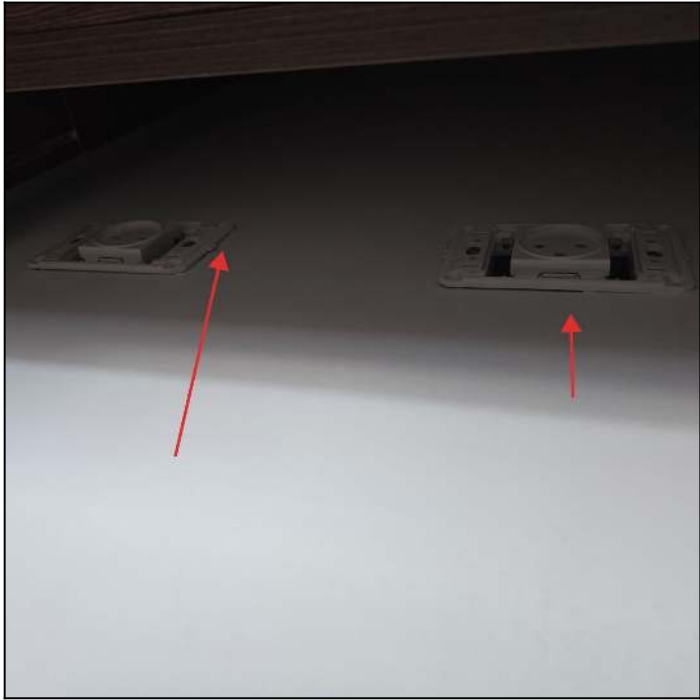
| מטבח | מיקום |

| מכסים חסרים | 2.13 ממצא |
| בשקעים של מקרר ומקרר | הערה |

| להשלים | המלצה |

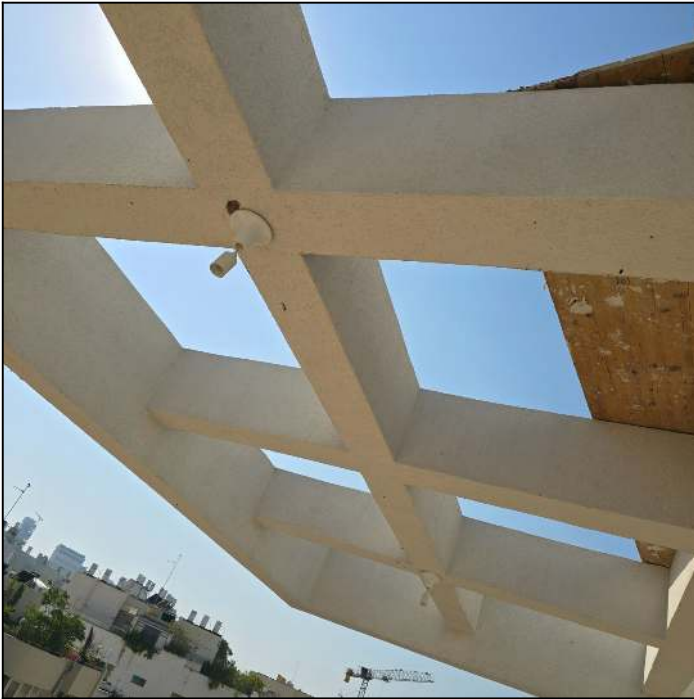
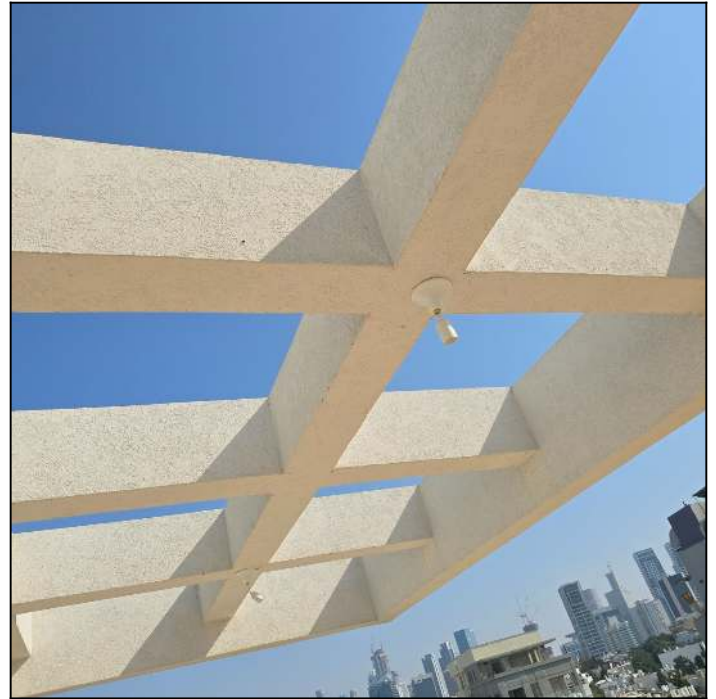
**מיקום** מרפסת שמש

**2.14 ממצא** התקנת גופי תאורה מוגני מים בגגון המרפסת

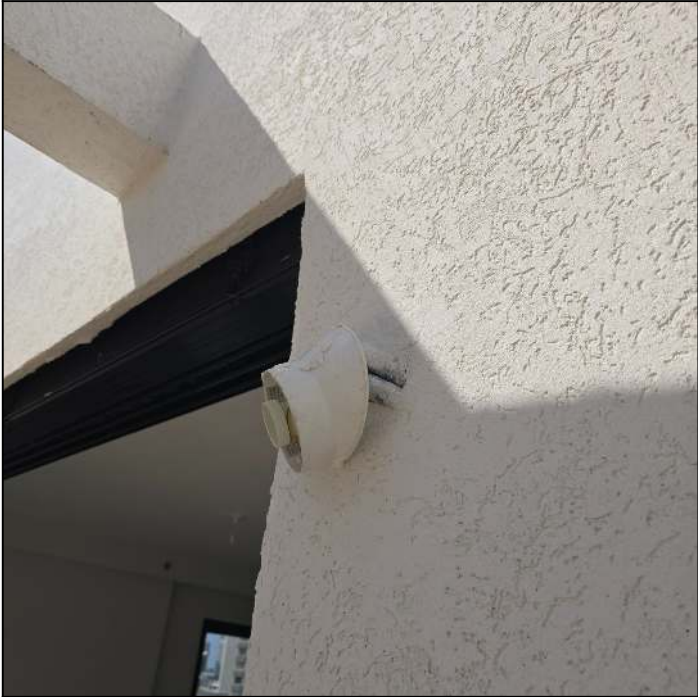
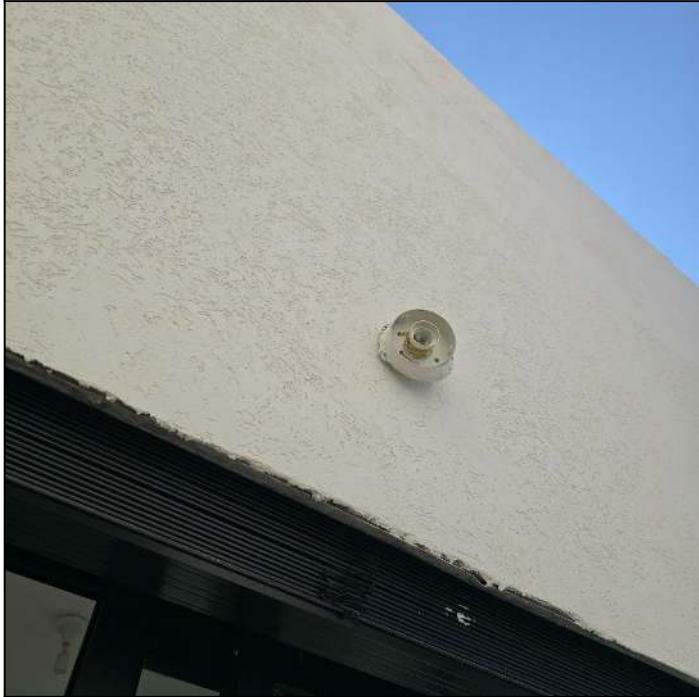
| מיקום | מרפסת שמש |

| 2.19 ממצא | השלמת כיסוי לגוף תאורה מוגן מים |
| הערה | בשתי המרפסות לכל הגופים כולל קיבוע הגופים |

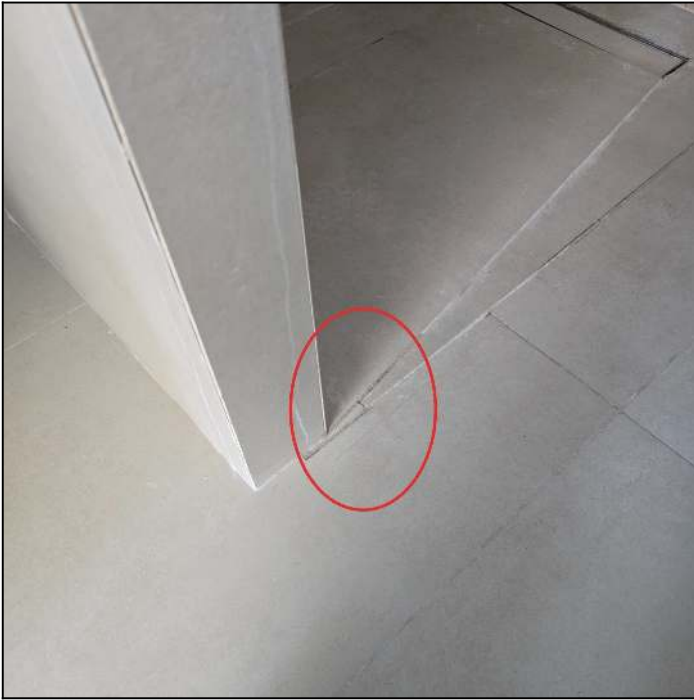
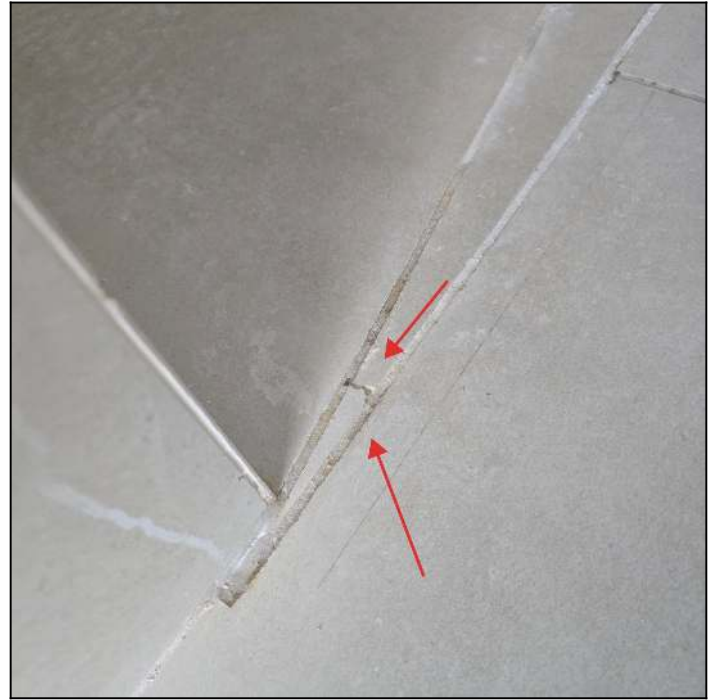
| <b>מיקום</b> | חדר רחצה כללי |

| <b>3.2 ממצא</b> | פגיעות ופגמים באריחים. |

| <b>המלצה</b> | נדרש לפרק ולהחליף האריחים הפגומים באריחים מאותו ספק, סדרה וקוד גוון תואם |

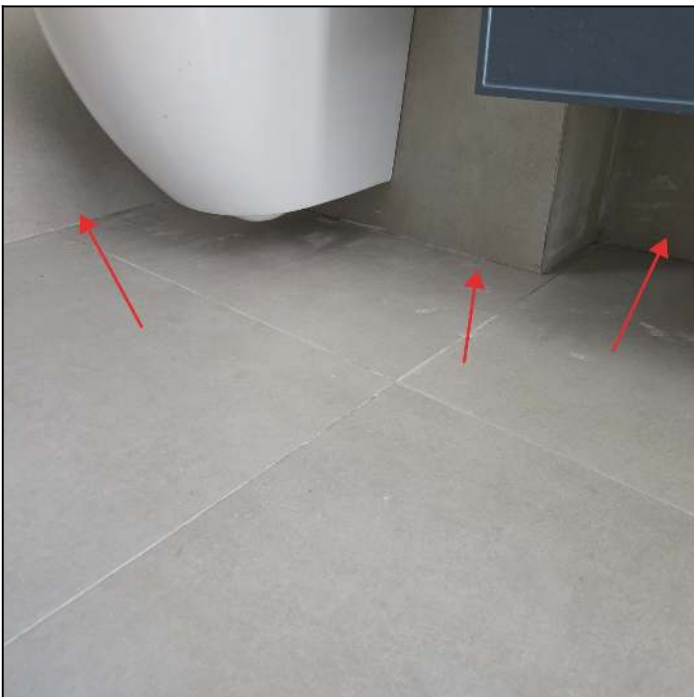
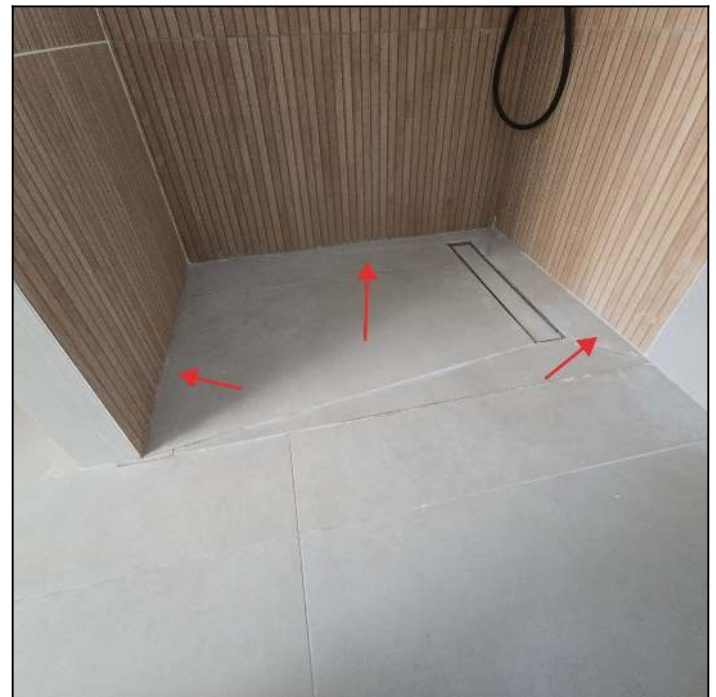
| <b>מיקום</b> | חדר רחצה כללי |

| <b>3.3 ממצא</b> | לא בוצע מילוי מישקים ע"י חומר גמיש, לדוגמא: בחדרי הרחצה בין הקירות לרצפה, ובין הפנלים לרצפה. |
| <b>הערה</b> | בכל היקף חדר רחצה |

| <b>המלצה</b> | יש להשלים חומר אטימה גמיש במישקי ביינים, רוחב המישק יהיה בין 6 ל-12 מ"מ |

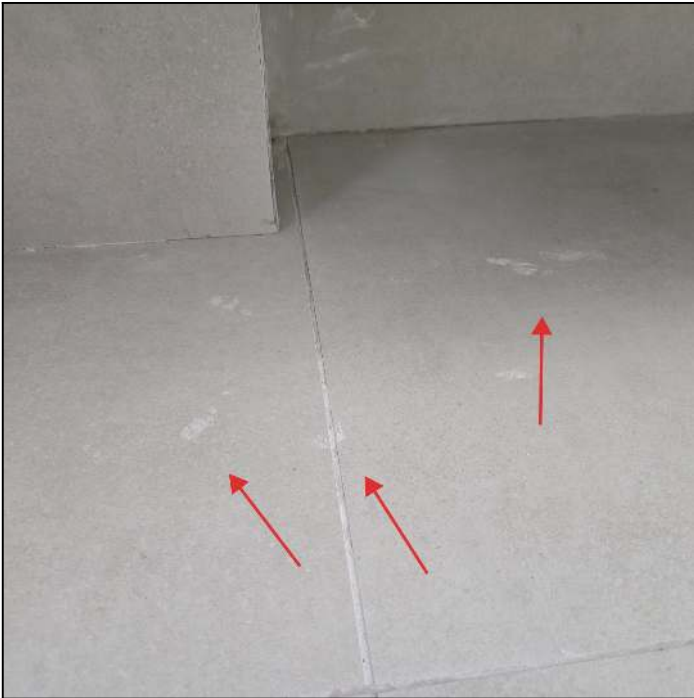
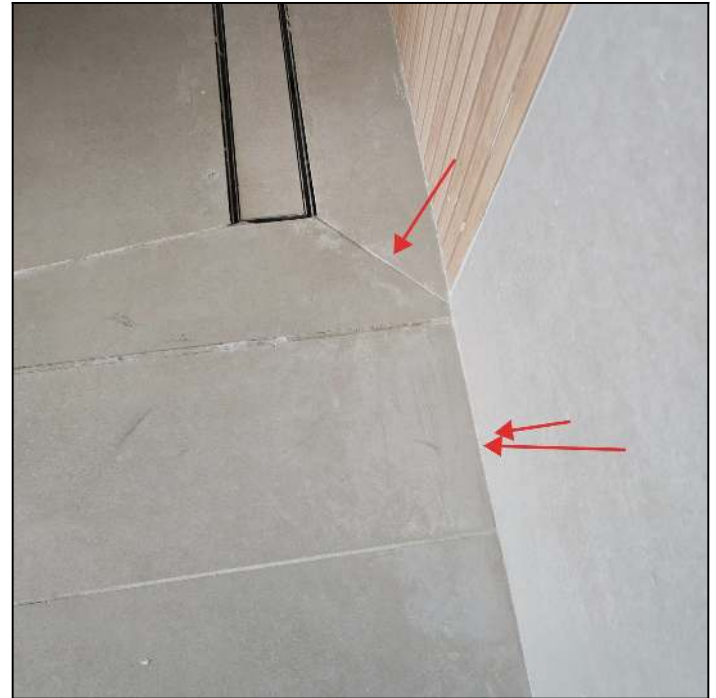
| <b>מיקום</b> | חדר רחצה כללי |

| <b>3.4 ממצא</b> | ריצוף החלל נמצא עם שיירי צבע וחומרי בניין |

| <b>המלצה</b> | נדרש להסיר הכתמים עד לקבלת מראה אחיד ובמידה ולא ניתן להסיר יש לפרק ולהחליף האריחים הפגומים. |

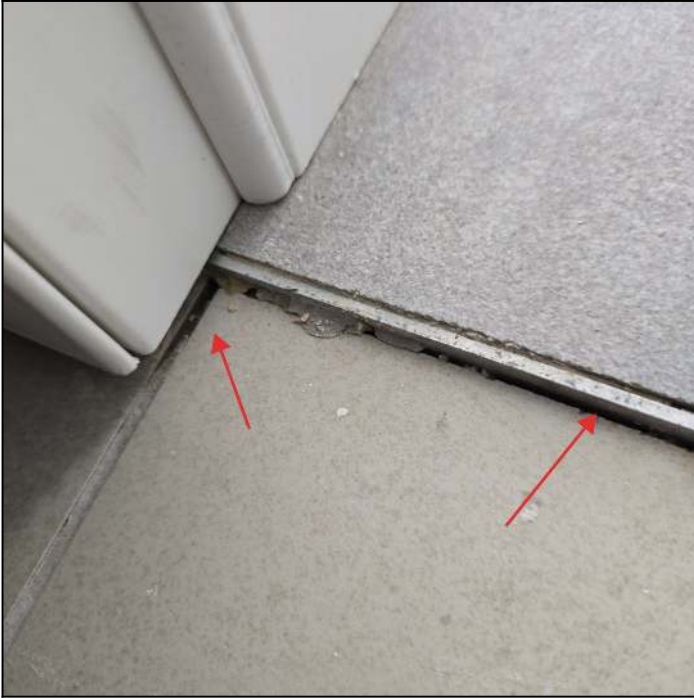
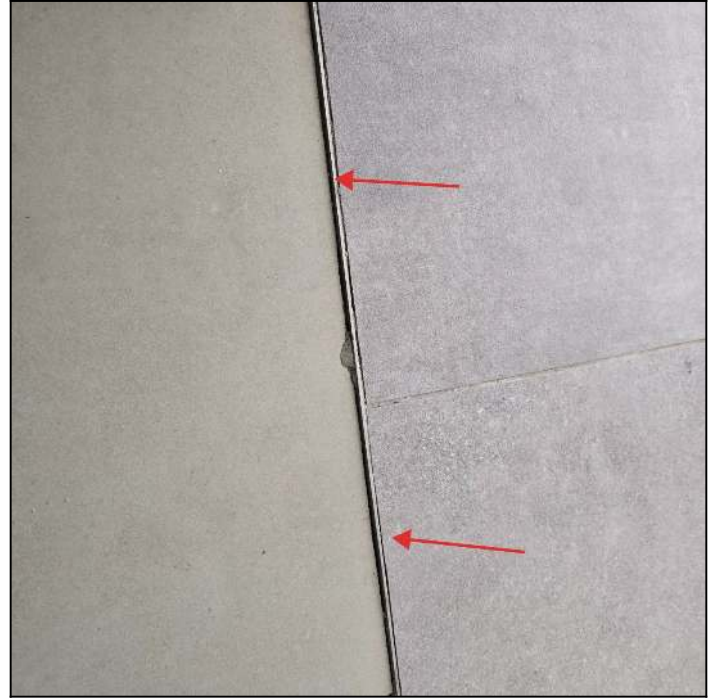
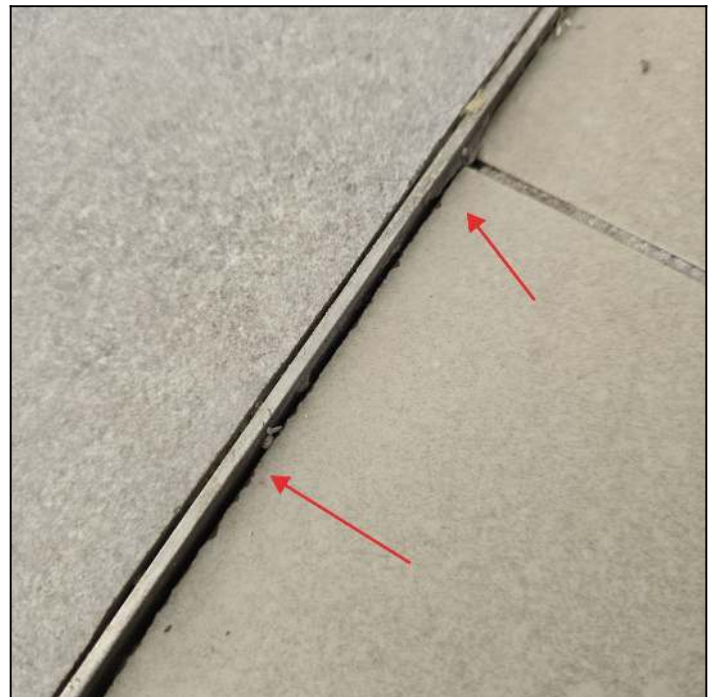
| <b>מיקום</b> | חדר רחצה כללי |

| <b>3.5 ממצא</b> | גימור לקוי בהיקף פס הפרדה |

| <b>המלצה</b> | יש לשפר רמת גימור באזור פס הפרדה בעזרת חומר איטום גמיש לקבלת מראה אחיד ואטום שימנע חדירת מים לשכבת המצעים מתחת לריצוף |

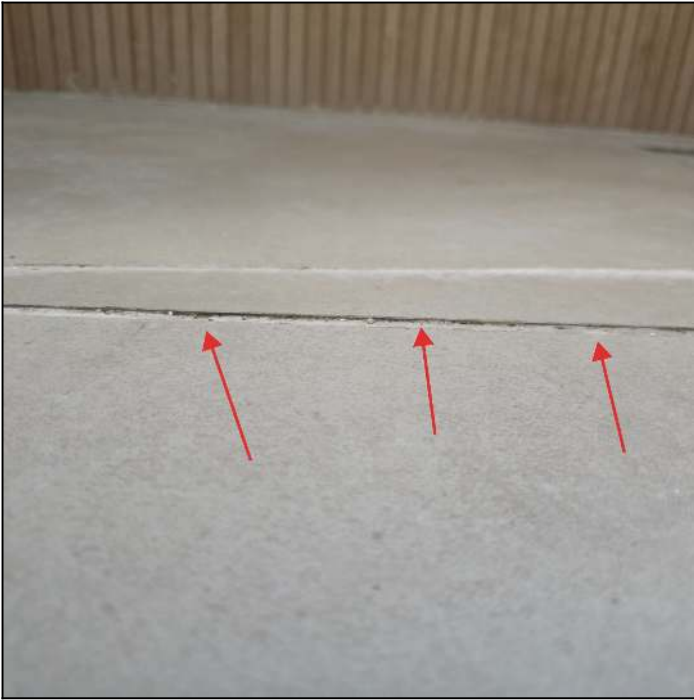
| <b>מיקום</b> | חדר רחצה כללי |

| <b>3.6 ממצא</b> | הריצוף בוצע ללא פס הפרדה עשוי פליז או אלומיניום כמקובל. |
| <b>הערה</b> | האריח של המקלחון נמצא גבוה יותר מהאריח של החלל. |

| <b>המלצה</b> | נדרש להשלים פס הפרדה במעבר בין מפלסים שונים |

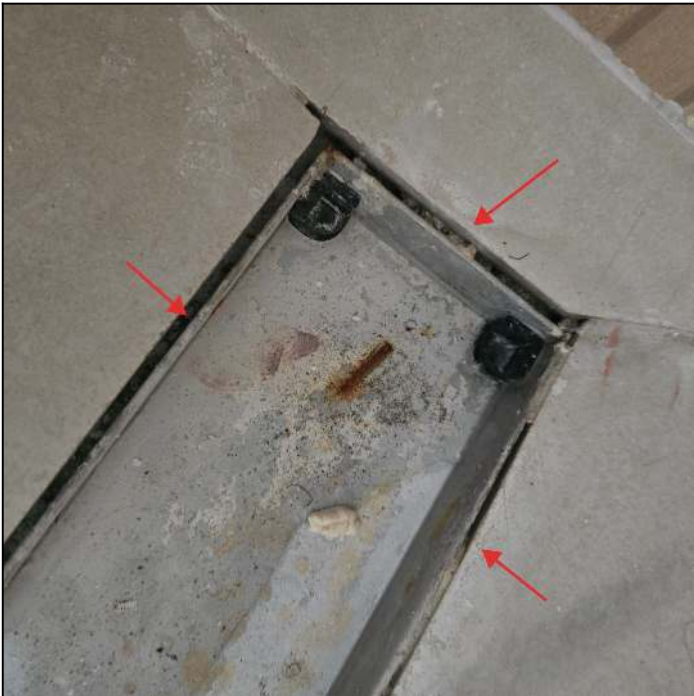
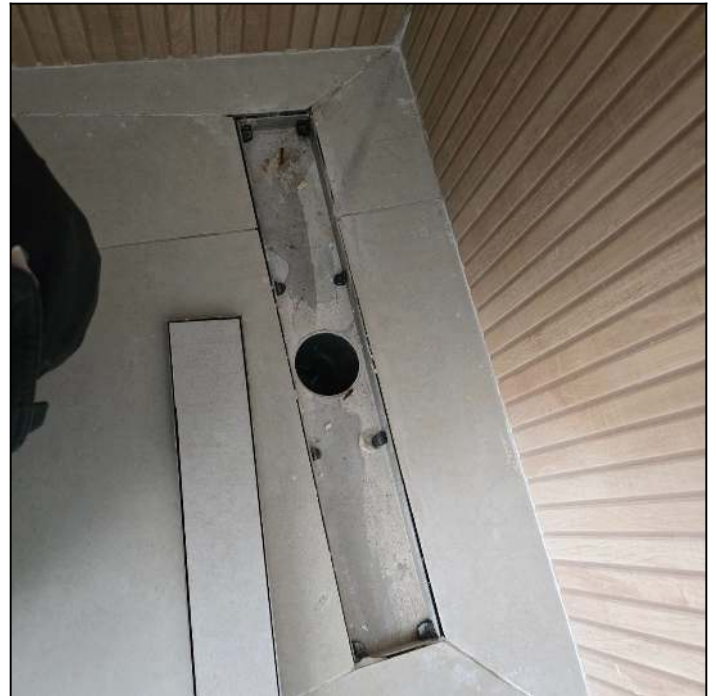
| <p><b>מיקום</b> חדר רחצה כללי</p> |

| <p><b>3.7 ממצא</b> איטום מסביב לניקוז לא תיקני . ליקוי זה גורם לחדירה של מים מתחת לריצוף.</p> |
| <p><b>הערה</b> יש לבצע איטום גמיש בהיקף למניעת חדירות מים</p> |

| <p><b>המלצה</b> יש לחתוך את האריחים מסביב לאבזר בצורת מעגל או ריבוע קרוב ככל האפשר . החיתוך יעשה באמצעות כלי חיתוך מתאים . איטום המרווחים יבוצע בעזרת חומר אטימה תיקני</p> |

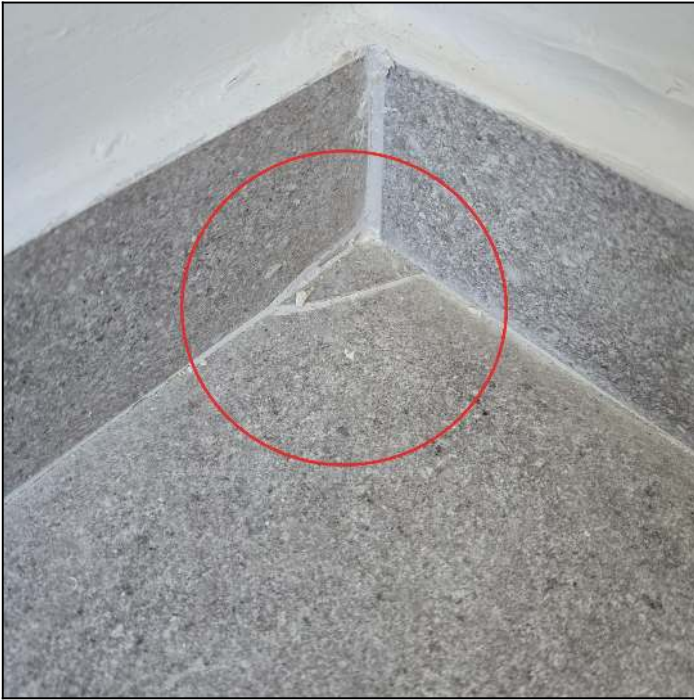
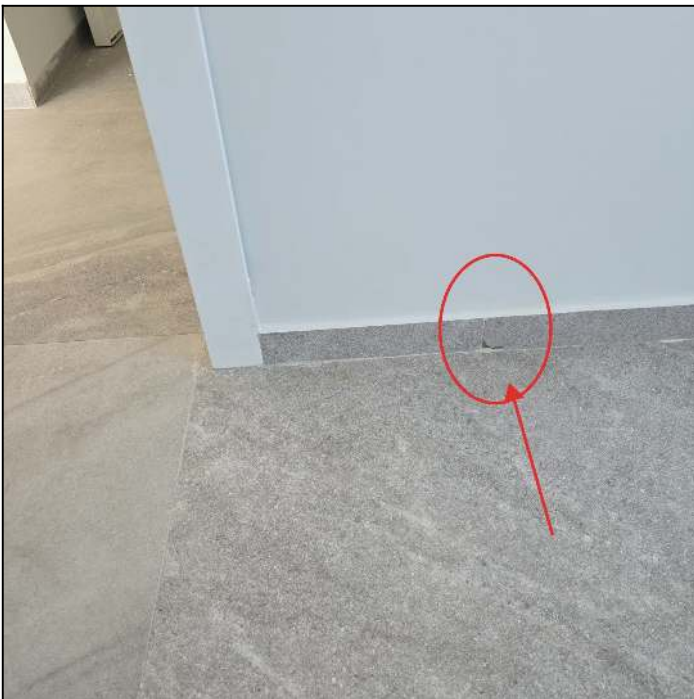
| <b>מיקום</b> חדר שינה 1 |

| <b>3.8 ממצא</b> פגיעות ופגמים באריחים. |

| <b>המלצה</b> נדרש לפרק ולהחליף האריחים הפגומים באריחים מאותו ספק, סדרה וקוד גוון תואם |

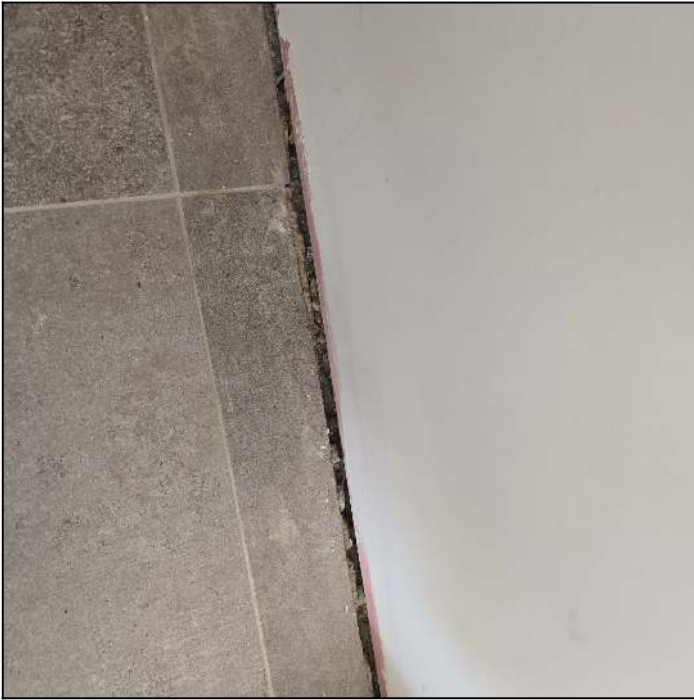
| <b><u>מיקום</u></b> | מטבח |

| <b>3.9 ממצא</b> | השלמת פאנלים |
| <b><u>הערה</u></b> | ישנו רווח של מעל 1 סמ |

| <b><u>המלצה</u></b> | להתקין פאנלים בקיר מקרר |

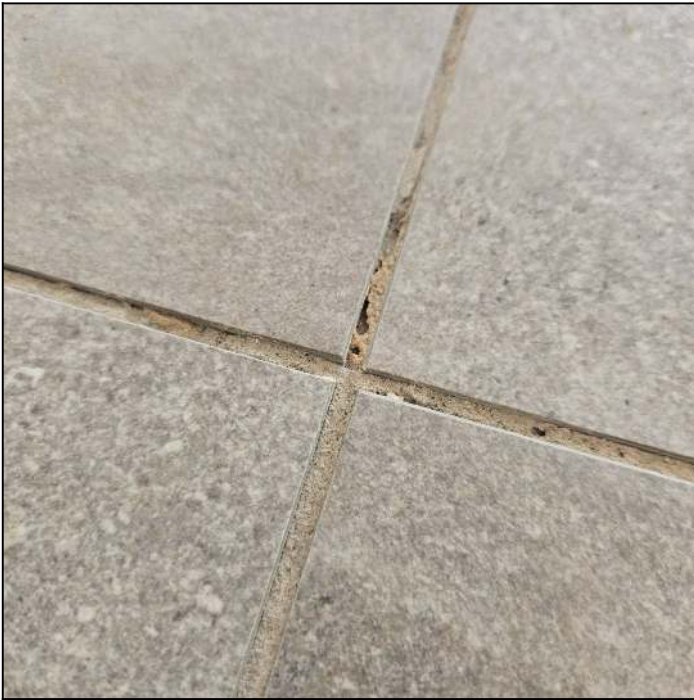
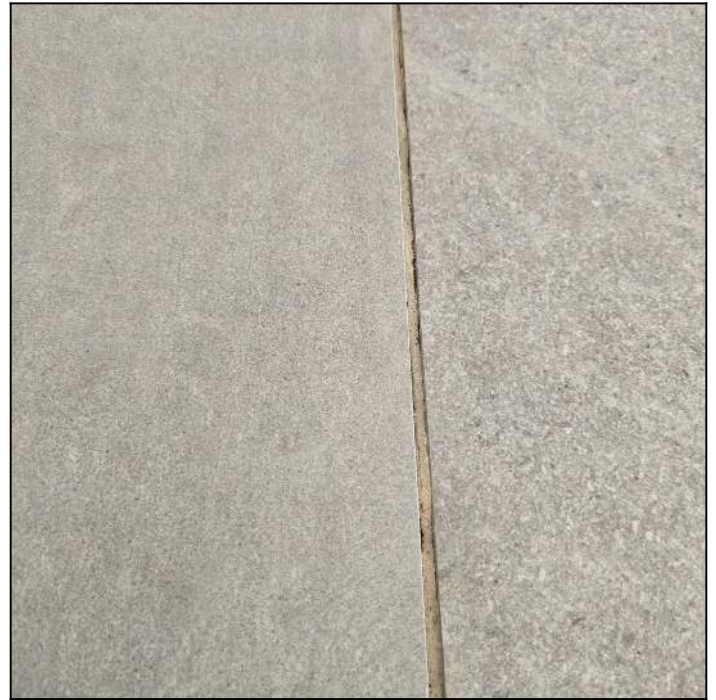
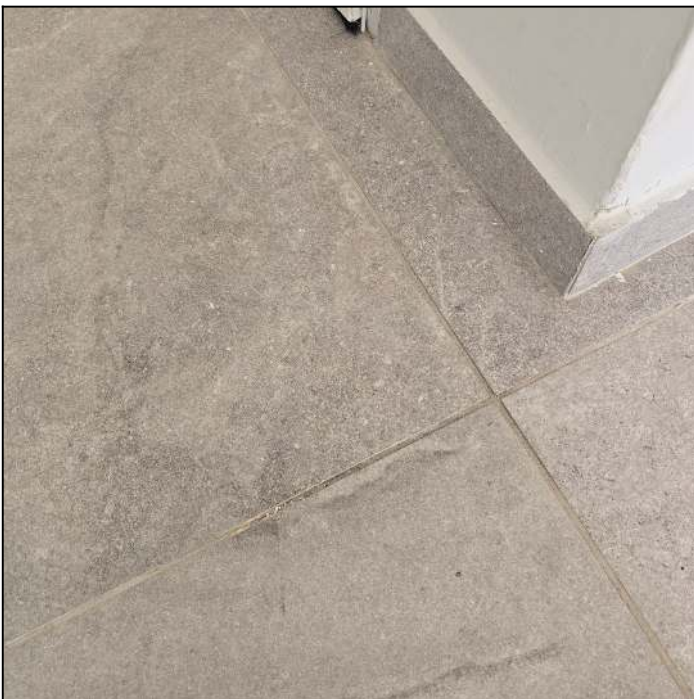
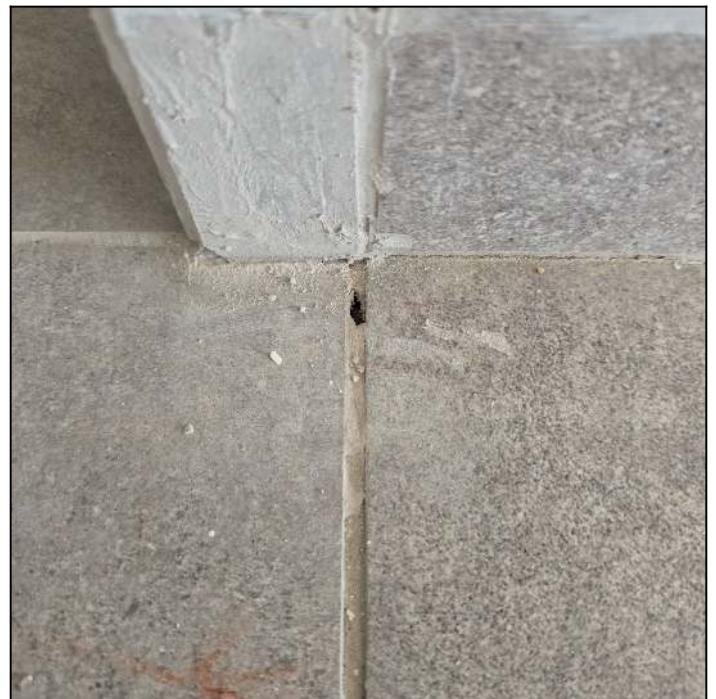
| <b>מיקום</b> | כלל הבית |

| <b>3.10 ממצא</b> | מישקי הריצוף אינם מלאים ברובה בצורה תקינה ומלאה עד לקו הריצוף, גובה רובה משתנה ממישק למישק- לא תקין |

| <b>המלצה</b> | יש לחרוץ את הרובה לכל אורך המישקים עם בעיות הרובה, לנקות אותם משאריות רובה ישנה, ומלא רובה בצורה אחידה ותקינה לאורך כל המישק עד קו הריצוף |

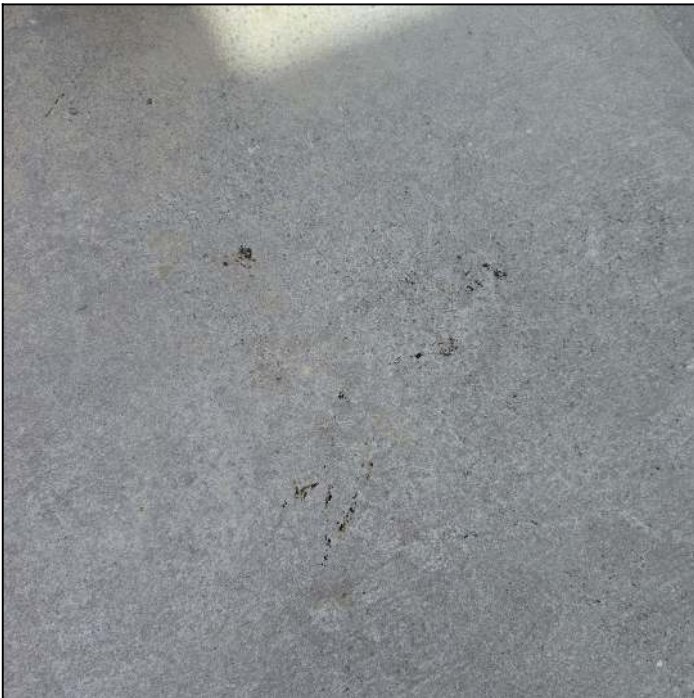
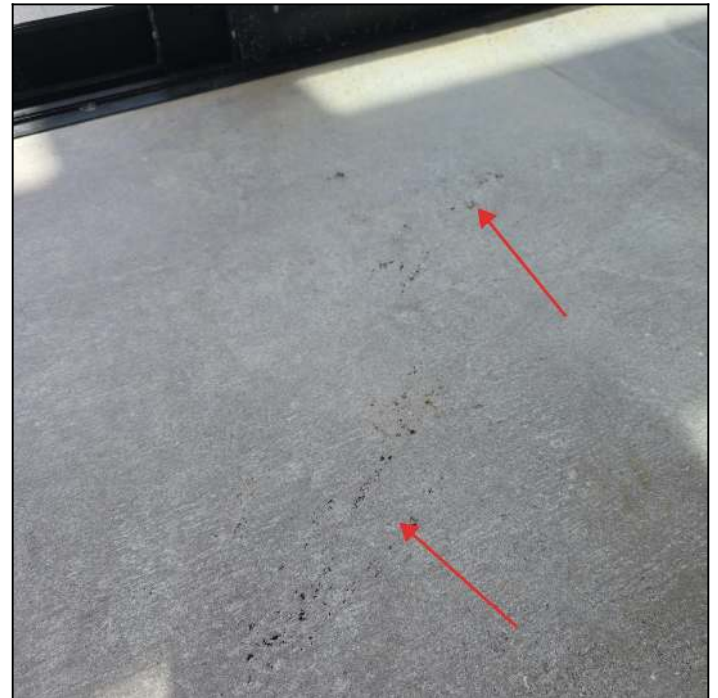
| <b>3.13 ממצא</b> | ריצוף הדירה נמצא עם שיירי צבע וחומרי בניין |
| <b>מיקום</b> | חדר דיור (סלון) |
| <b>הערה</b> | אריח מול ויטרינה עם סימני זפת |

| <b>המלצה</b> | נדרש להסיר הכתמים עד לקבלת מראה אחיד ובמידה ולא ניתן להסיר יש לפרק ולהחליף האריחים הפגומים. |

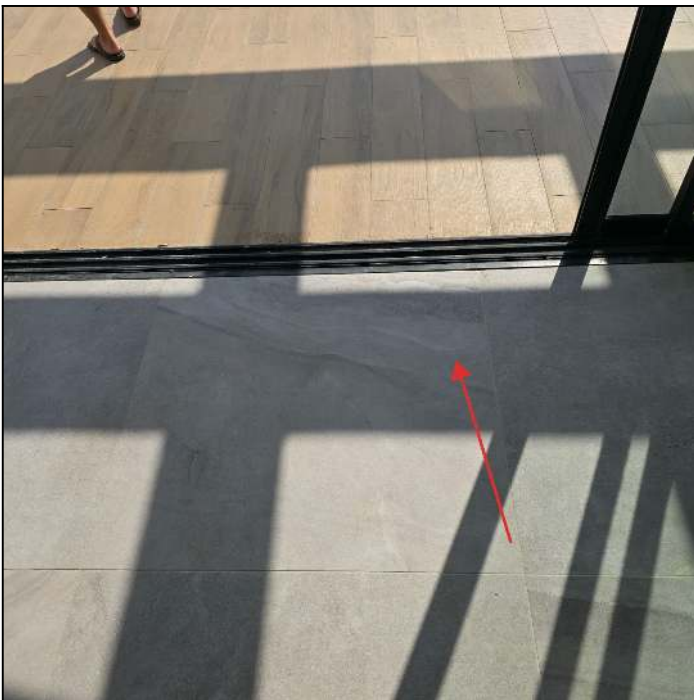
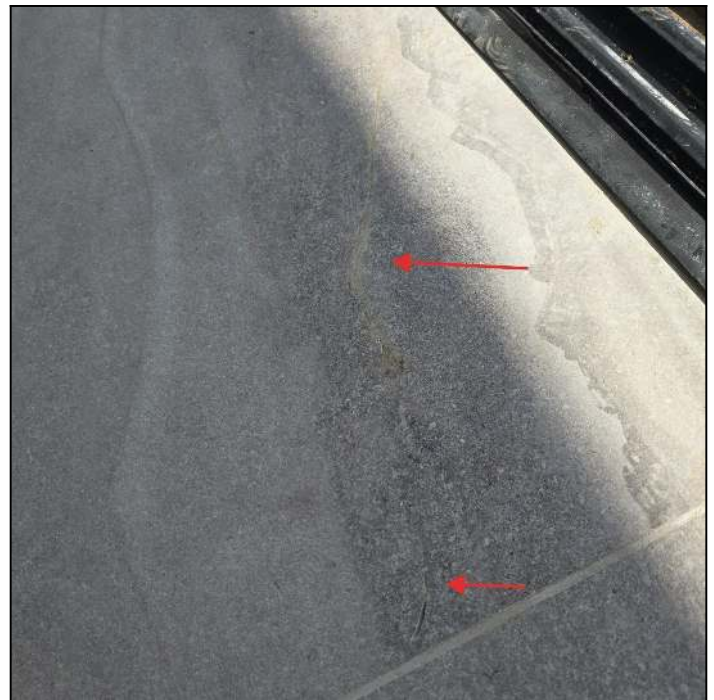
| <b>3.14 ממצא</b> | פגיעות ופגמים באריחים. |
| <b>מיקום</b> | חדר דיור (סלון) |
| <b>הערה</b> | בשורה ראשונה יציאה למרפסת אריח מס 4 מימין |

| <b>המלצה</b> | נדרש לפרק ולהחליף האריחים הפגומים באריחים מאותו ספק, סדרה וקוד גוון תואם |
