תאריך: 07/11/2024

## חוות דעת הנדסית - בדק בית

כתובת: [REDACTED]

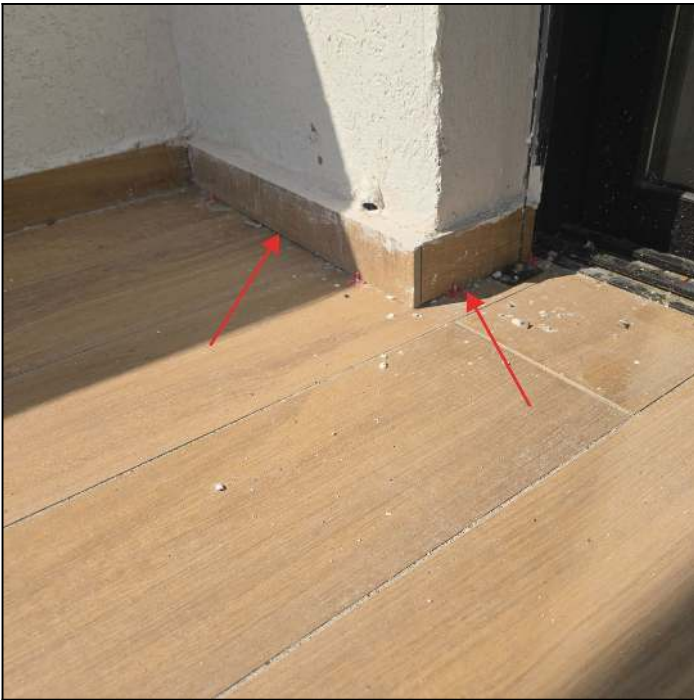
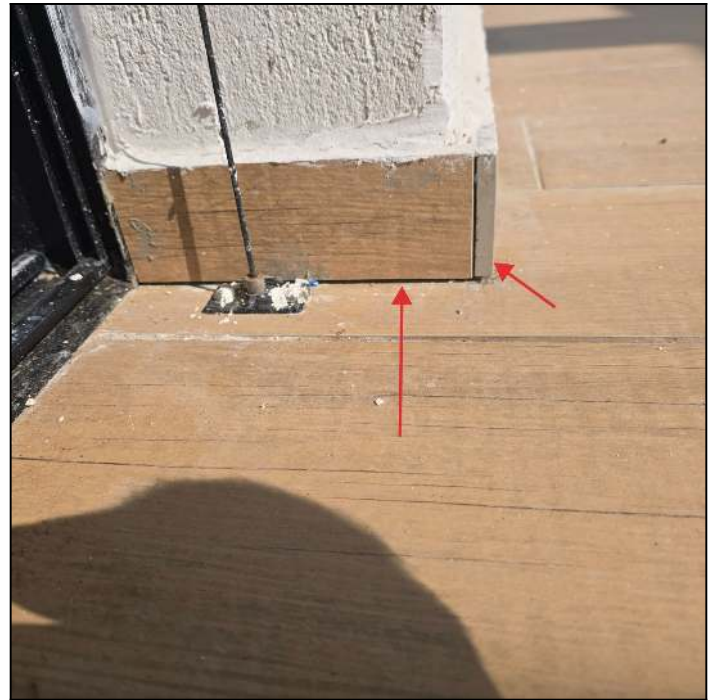
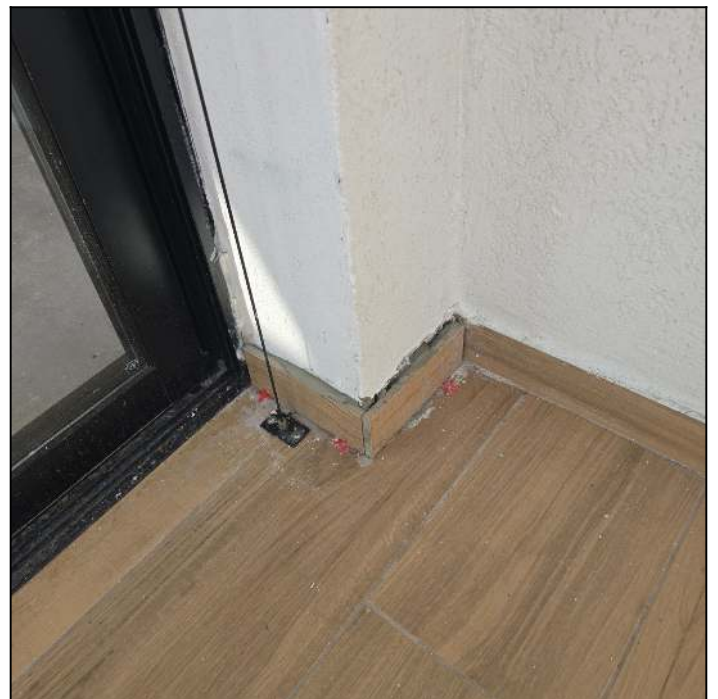
| <b>3.15 ממצא</b> | לא בוצע מילוי רובה באופן תיקני |
| <b>מיקום</b> | מרפסת שמש |
| <b>הערה</b> | בהיקף האלומניום |

| <b>המלצה</b> | יש להשלים חומר מילוי במישקים על פי דרישות התקן |

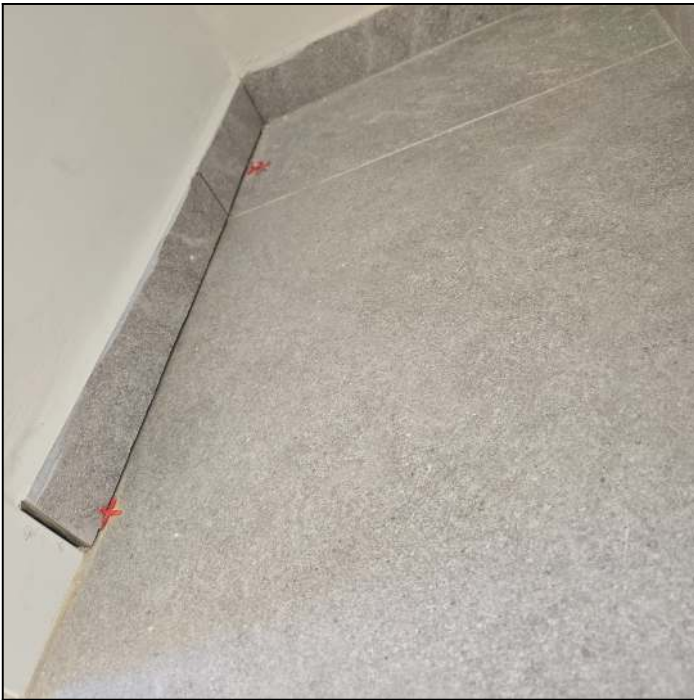
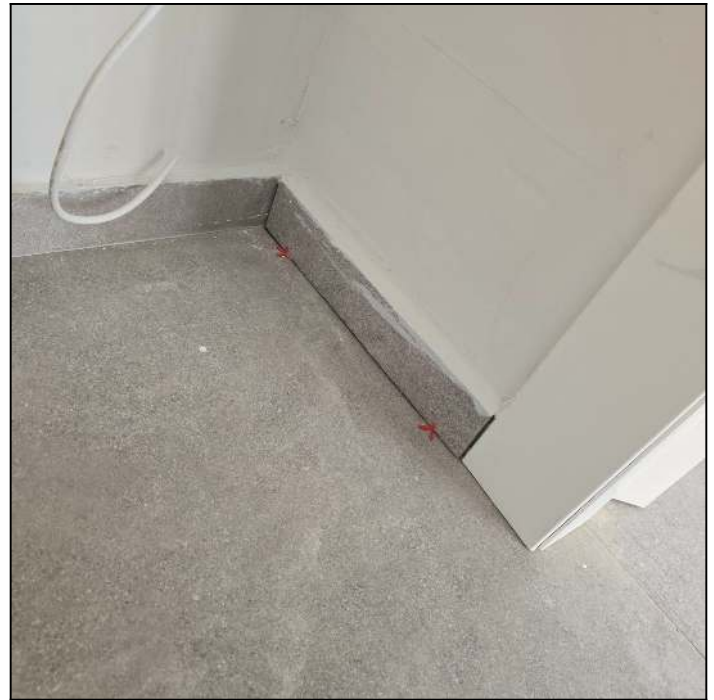
| <b>3.17 ממצא</b> | לא בוצע מילוי רובה באופן תיקני |
| <b>מיקום</b> | מסדרון |
| <b>הערה</b> | בנישת חשמל ומימול |

| <b>המלצה</b> | יש להשלים חומר מילוי במישקים על פי דרישות התקן |

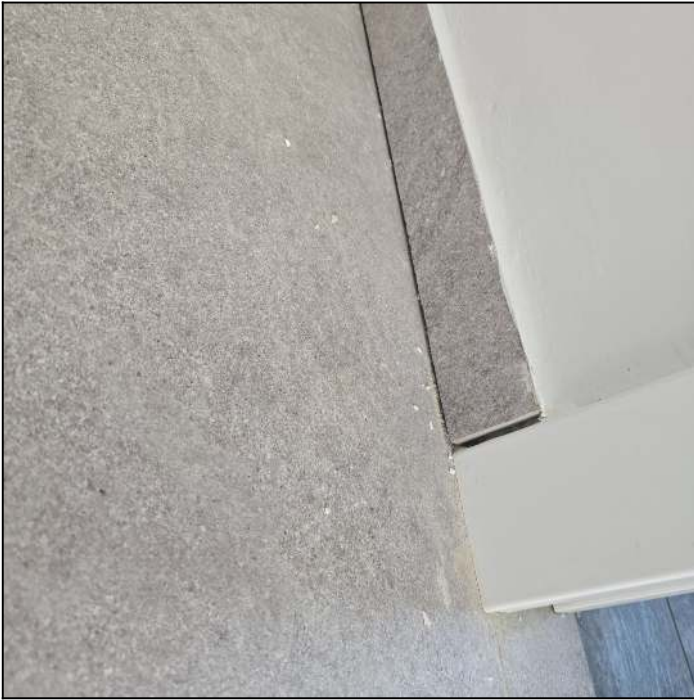
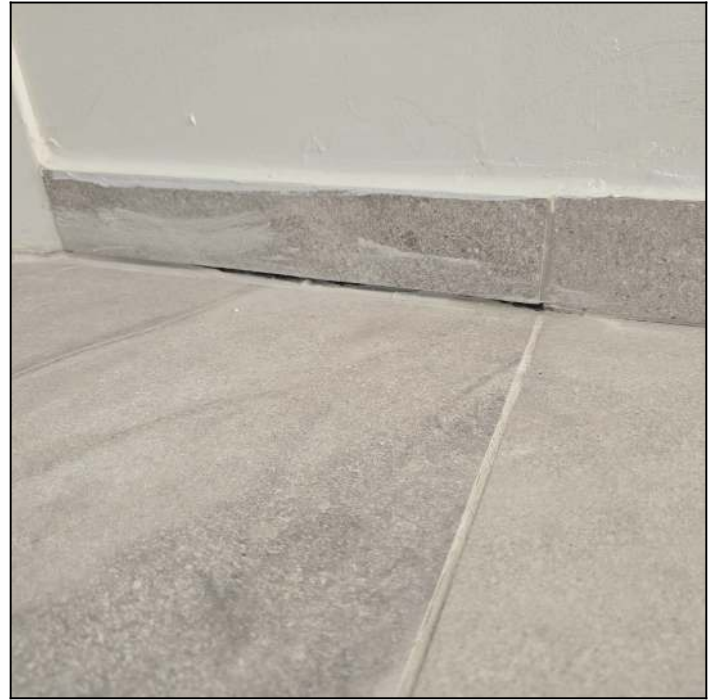
| לא בוצע מילוי רובה באופן תיקני | <b>3.18 ממצא</b> |
| יחידת הורים | <b>מיקום</b> |

| יש להשלים חומר מילוי במישקים על פי דרישות התקן | <b>המלצה</b> |

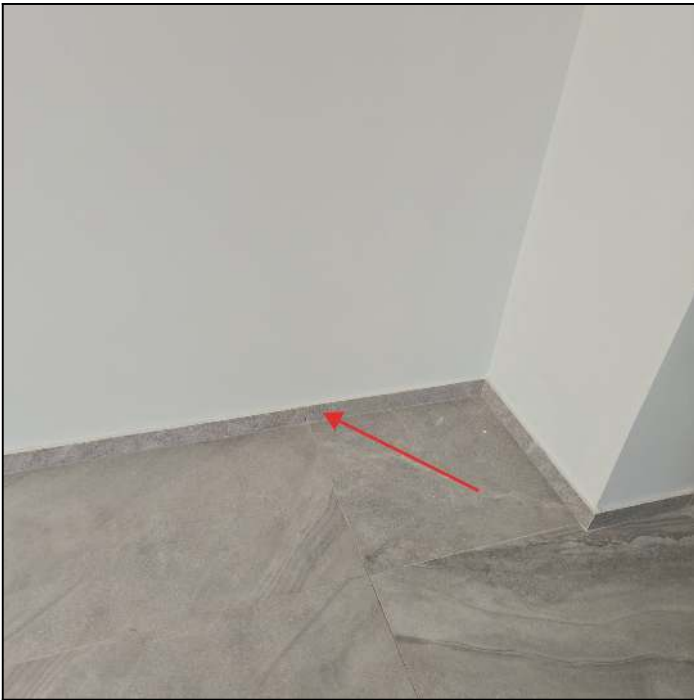
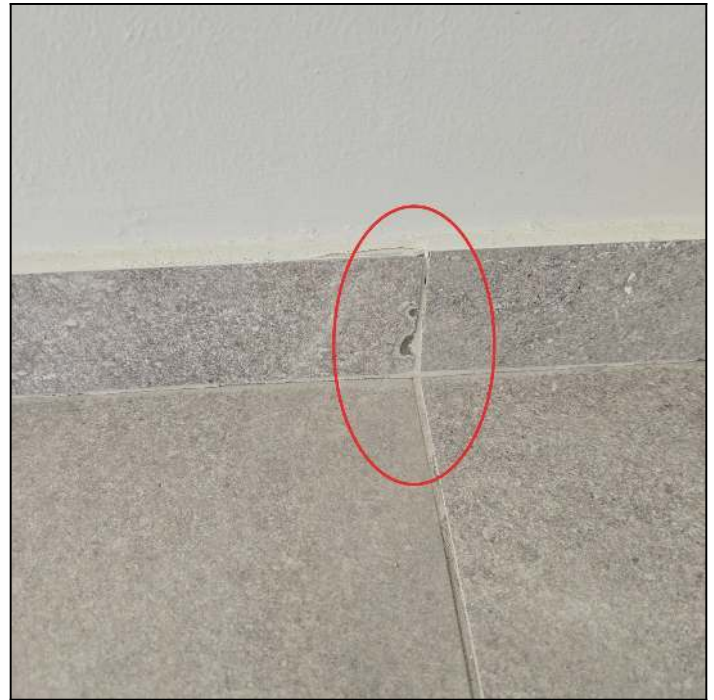
| פגיעות ופגמים באריחים. | | <b>3.19 ממצא</b> |
| מיקום | יחידת הורים | |
| הערה | בפאנל בקיר טלויזיה | |

| המלצה | נדרש לפרק ולהחליף האריחים הפגומים באריחים מאותו ספק, סדרה וקוד גוון תואם | |

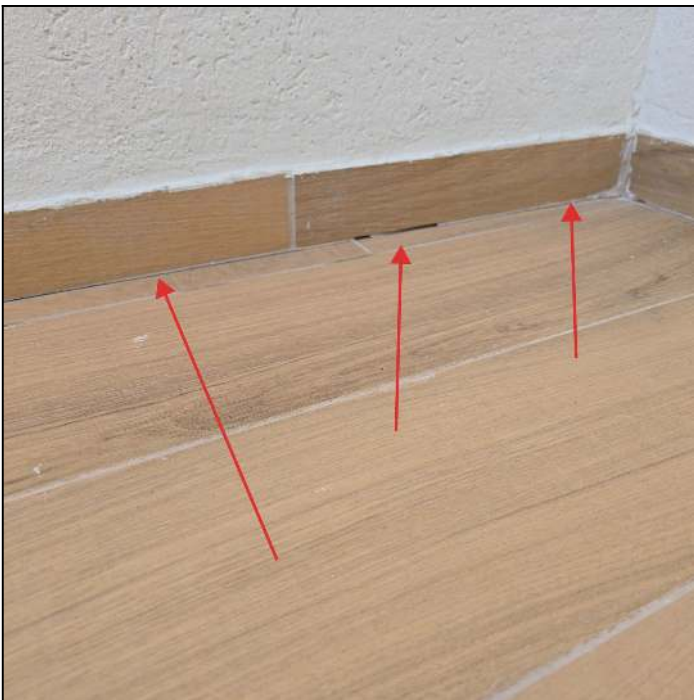
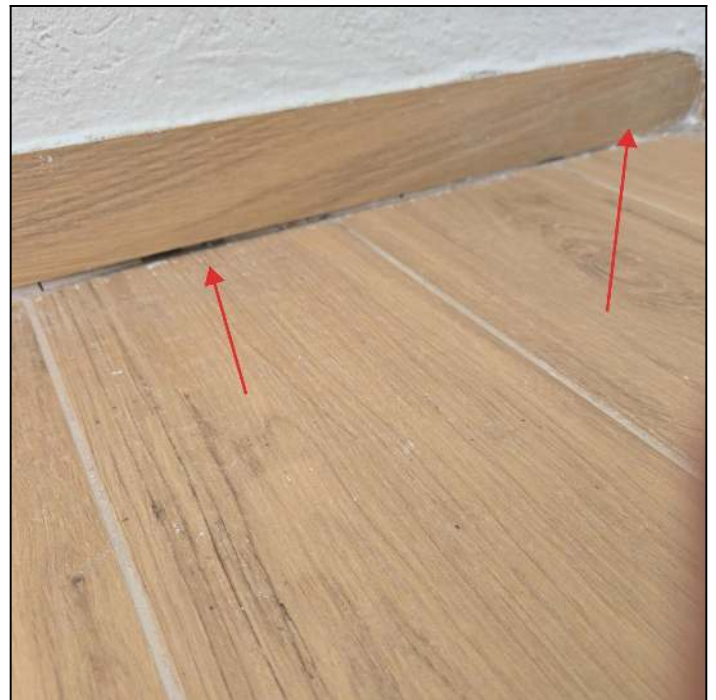
| <b>3.20 ממצא</b> | לא בוצע מילוי מישקים ע"י חומר גמיש, לדוגמא: בין הקירות לרצפה, ובין הפנלים לרצפה. |
| <b>מיקום</b> | מרפסת שמש |
| <b>הערה</b> | יש לבצע בשתי המרפסות בדירה |

| <b>המלצה</b> | יש לחהסיר את החומר הקיים ולהחליפו בחומר תיקני |

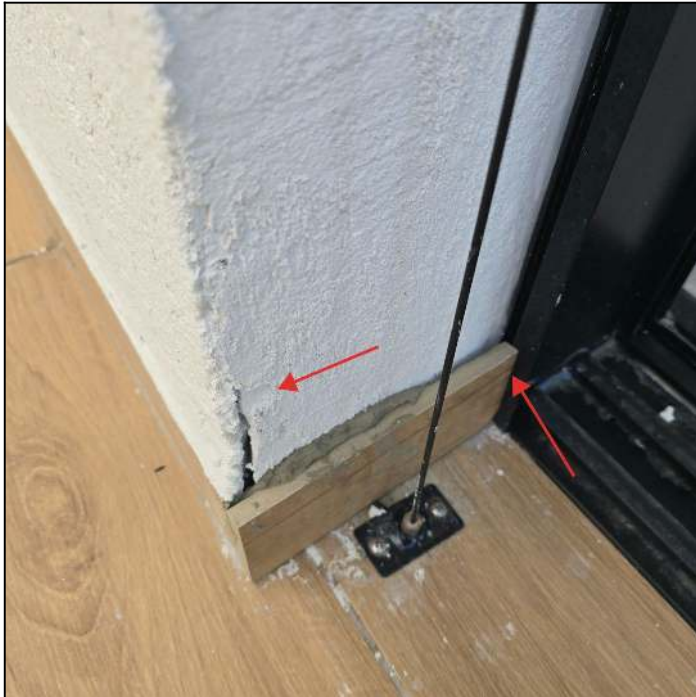
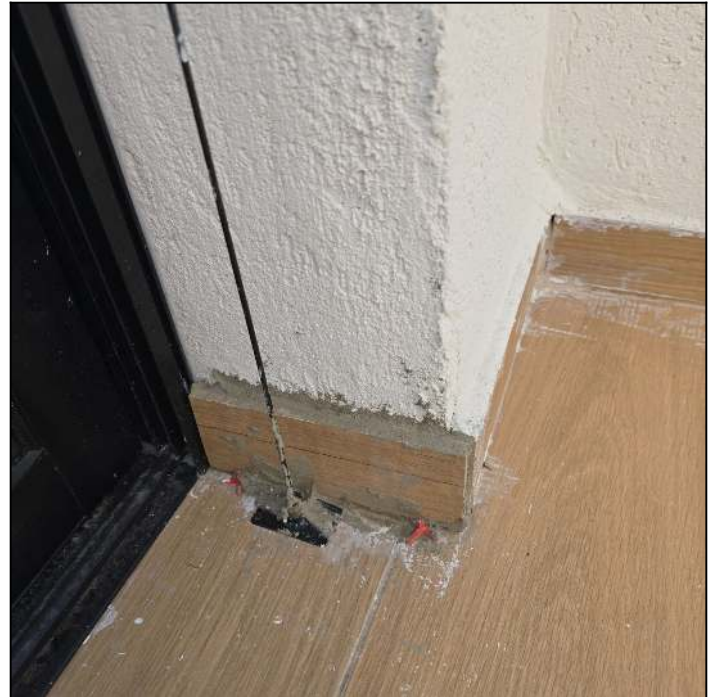
| <div> <div>3.21 ממצא</div> <div>גמר מעל פאנלים</div> </div> |
| <div> <div>מיקום</div> <div>מרפסת שמש יחידת הורים</div> </div> |

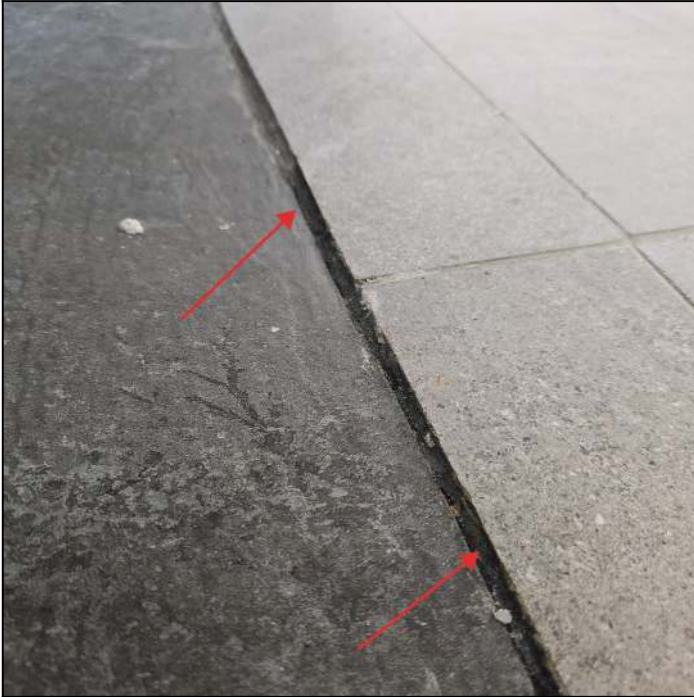
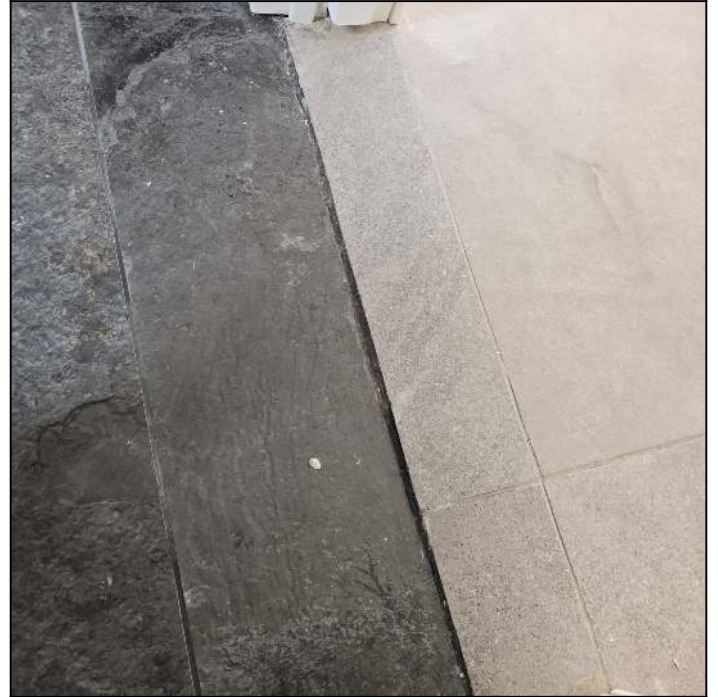
| הריצוף בוצע ללא פס הפרדה עשוי פליז או אלומיניום כמקובל. | <b>3.22 ממצא</b> |
| יחידת הורים | <b>מיקום</b> |

| נדרש להשלים פס הפרדה במעבר בין מפלסים שונים | <b>המלצה</b> |

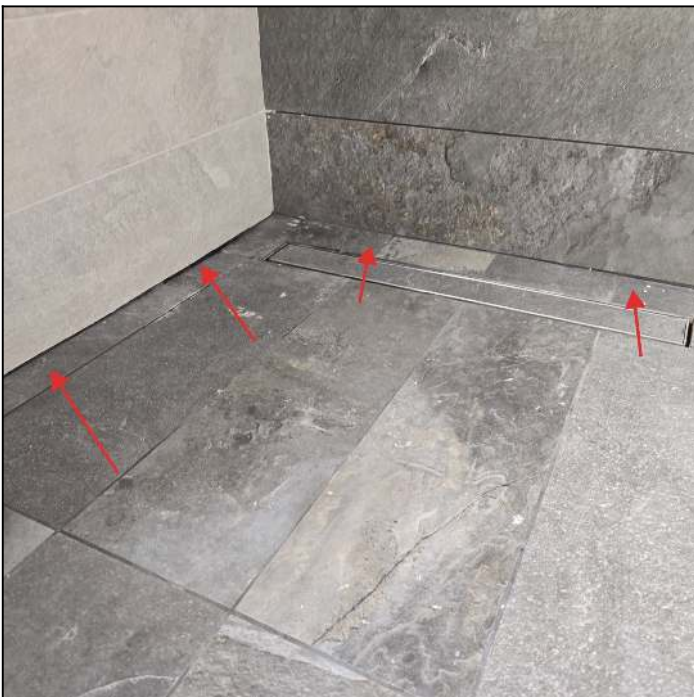
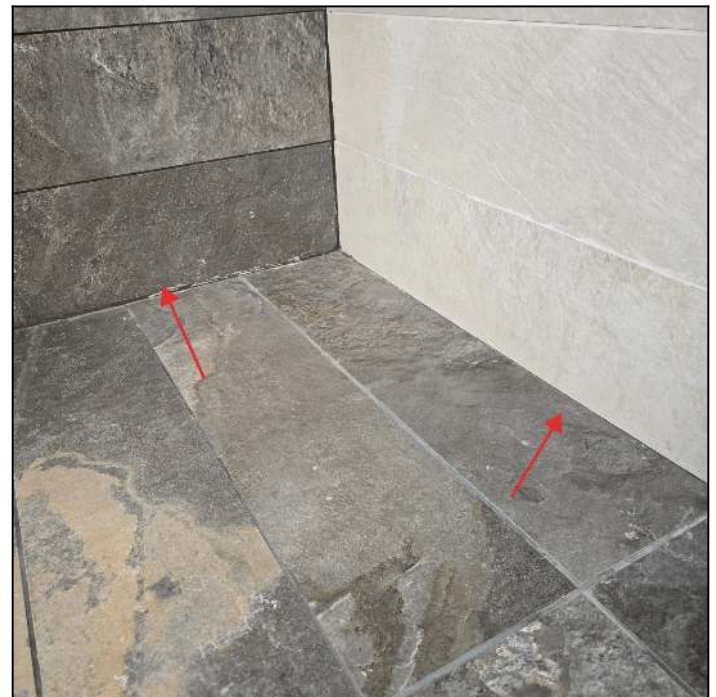
| <b>3.23 ממצא</b> | לא בוצע מילוי מישקים ע"י חומר גמיש, לדוגמא: בחדרי הרחצה בין הקירות לרצפה, ובין הפנלים לרצפה. |
| <b>מיקום</b> | חדר רחצה הורים |
| <b>הערה</b> | בכל היקף החלל |

| <b>המלצה</b> | יש להשלים חומר אטימה גמיש במישקי ביינים, רוחב המישק יהיה בין 6 ל-12 מ"מ |

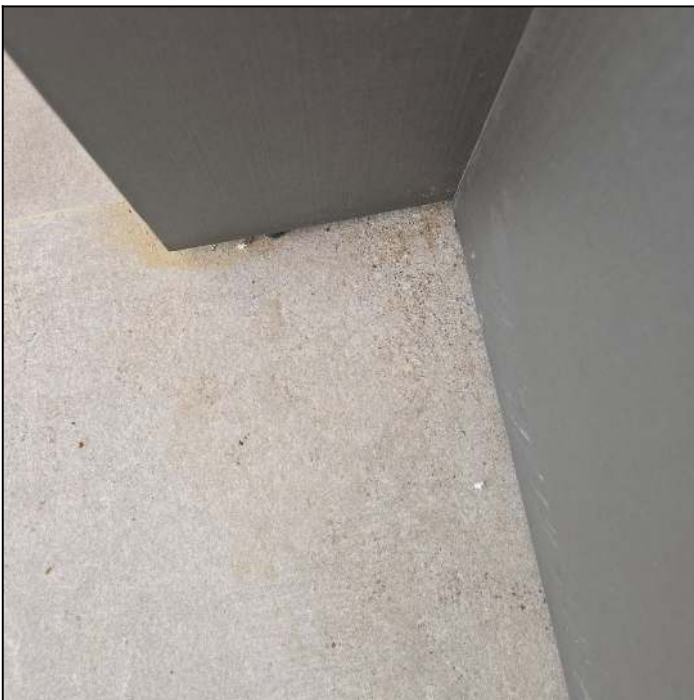
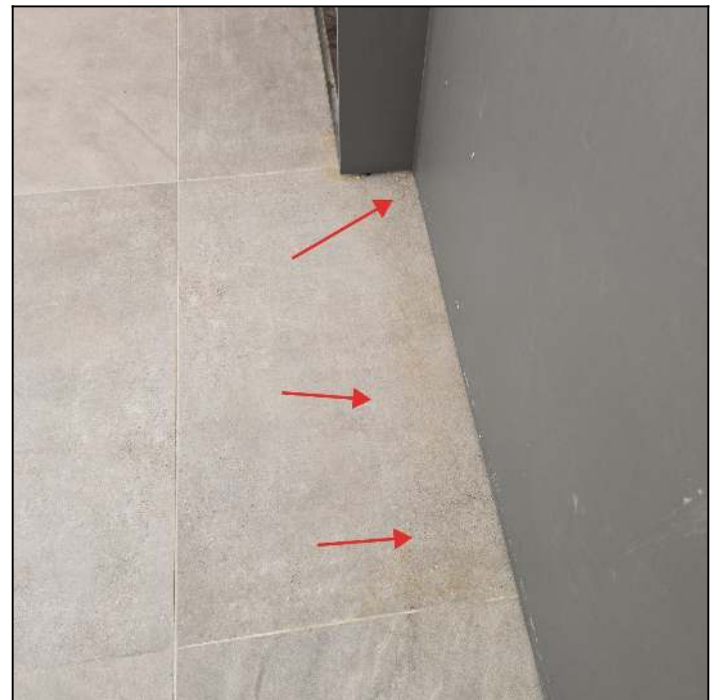
| <b>3.24 ממצא</b> | ריצוף הדירה נמצא עם שיירי צבע וחומרי בניין |
| <b>מיקום</b> | מטבח |
| <b>הערה</b> | בסמוך לאי |

| <b>המלצה</b> | נדרש להסיר הכתמים עד לקבלת מראה אחיד ובמידה ולא ניתן להסיר יש לפרק ולהחליף האריחים הפגומים. |

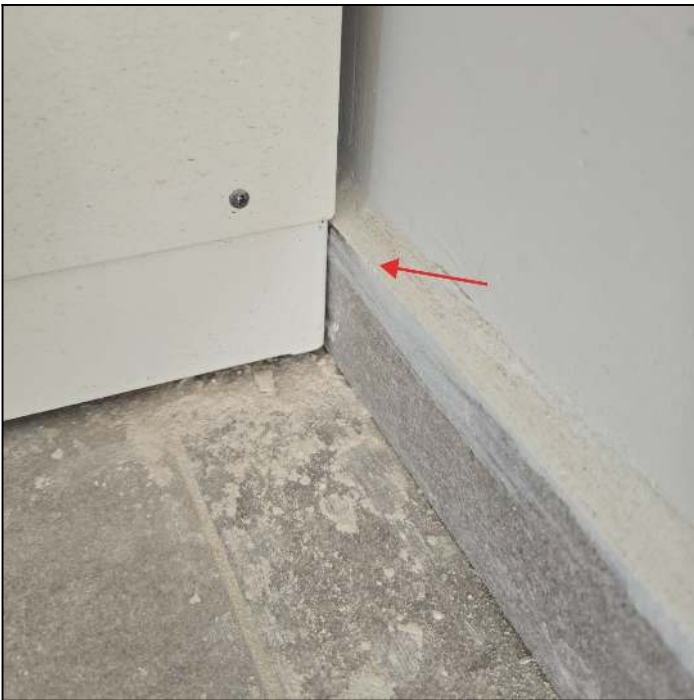
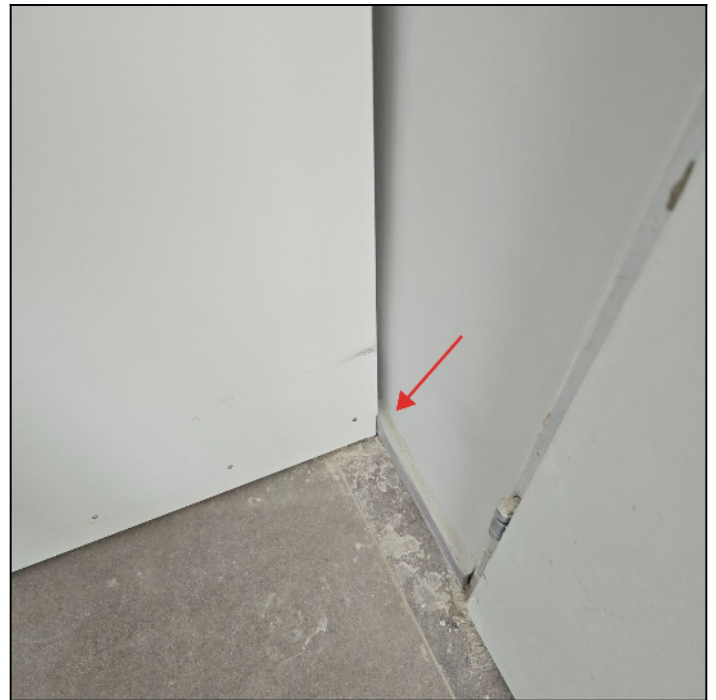
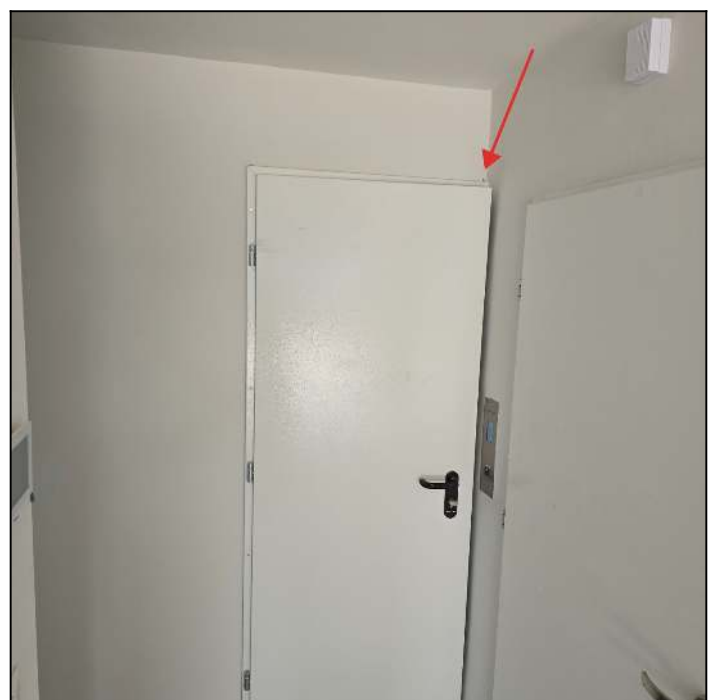
| <b>4.1 ממצא</b> | דלת כניסה מעלית נוגעת בפאנל |
| <b>מיקום</b> | מבואת כניסה |
| <b>הערה</b> | הדלת המעלית נוגעת בפאנל ולא ניתנת לסגירה |

| <b>המלצה</b> | לתקן |

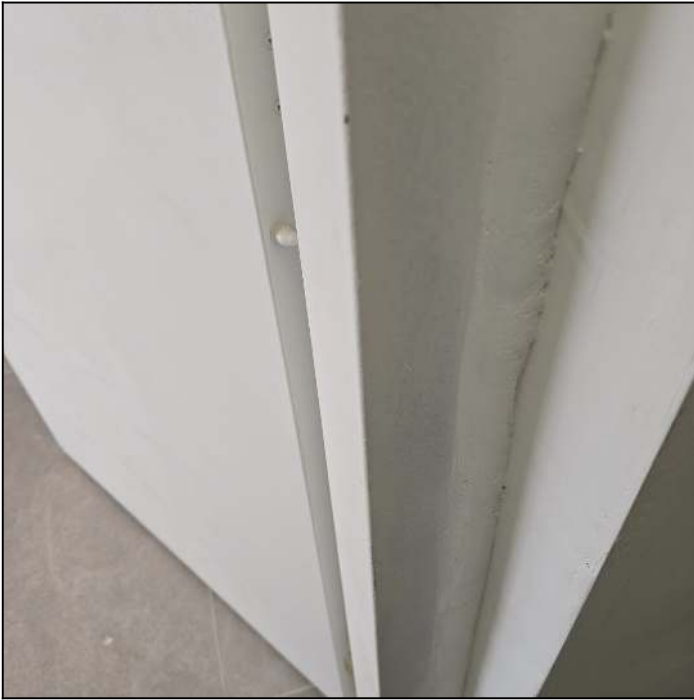
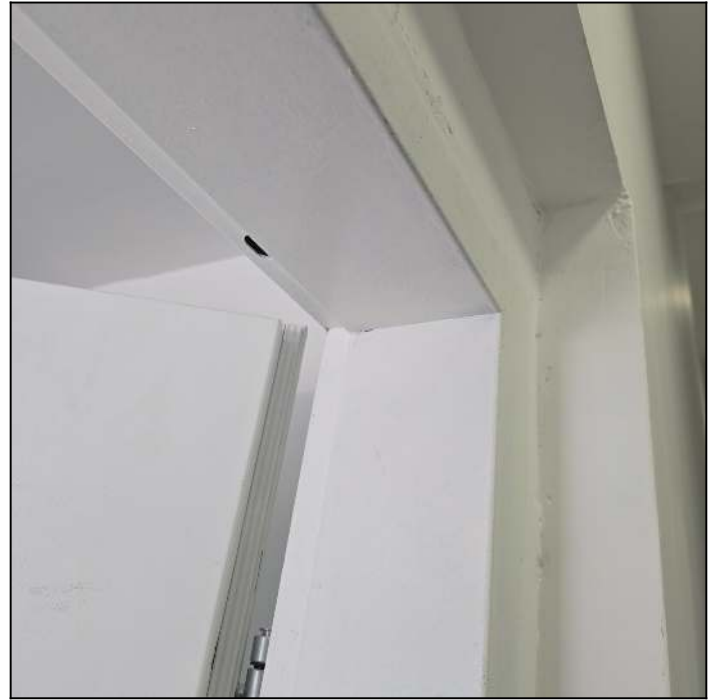
| משקוף דלת כניסה ראשית אינו צבוע כהלכה (פגום). | <b>4.2 ממצא</b> |
| מבואת כניסה | <b>מיקום</b> |

| יש להסיר את הצבע הלקוי ולחדש צביעה עם צבע יסוד מתאים עד לגימור חלק ואסטתי | <b>המלצה</b> |

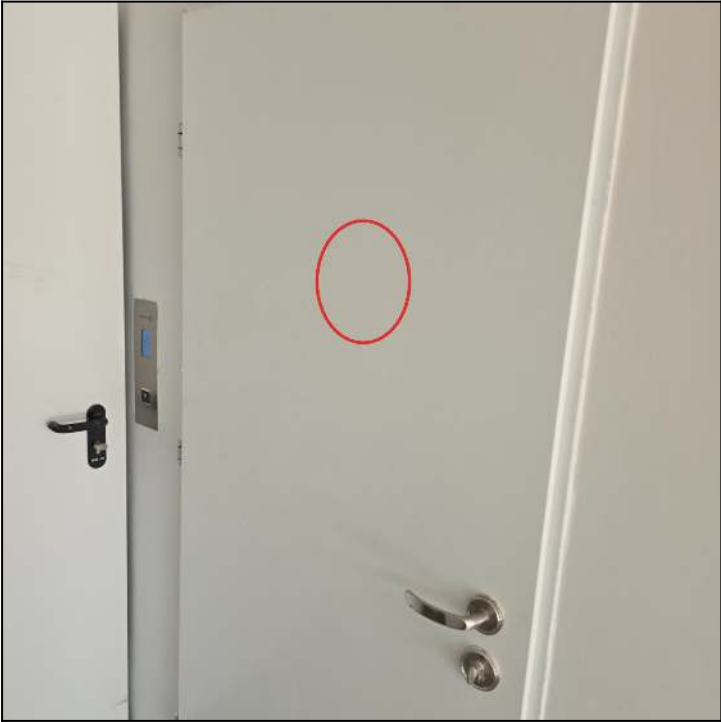
| 4.3 ממצא | עינית הצצה לא הותקנה. |
| מיקום | מבואת כניסה |

| המלצה | יש להתקין עינית הצצה שתאפשר זיוי האדם העומד מאחורי הדלת |

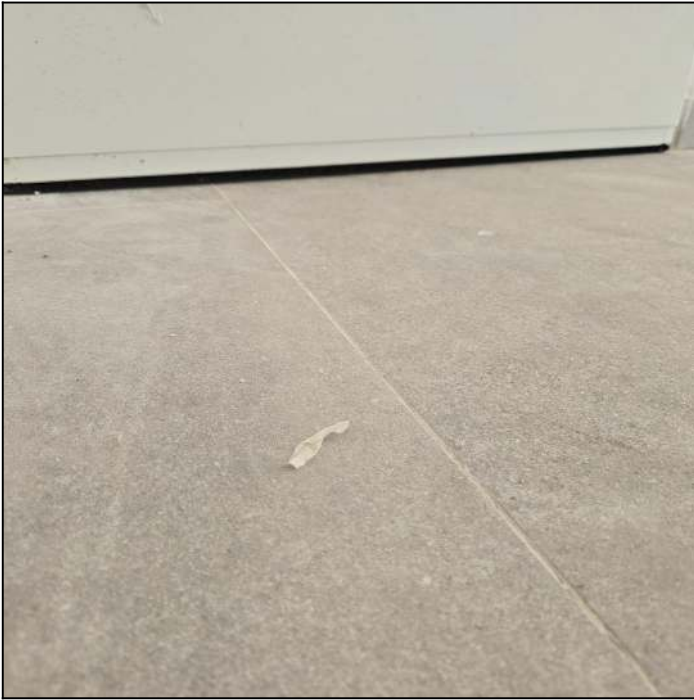
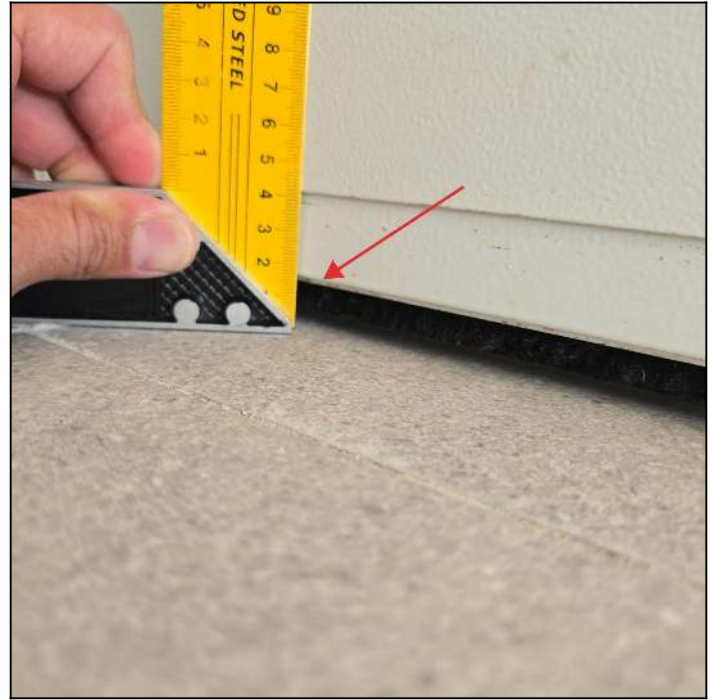
| <b>4.5 ממצא</b> | נמצא רווח (אינסרט) של 15 מ"מ במקום 3-5 מ"מ |
| <b>מיקום</b> | מבואת כניסה |

| <b>המלצה</b> | לבצע כיוון אינסרט לדלת לקבלת רווח תיקני |

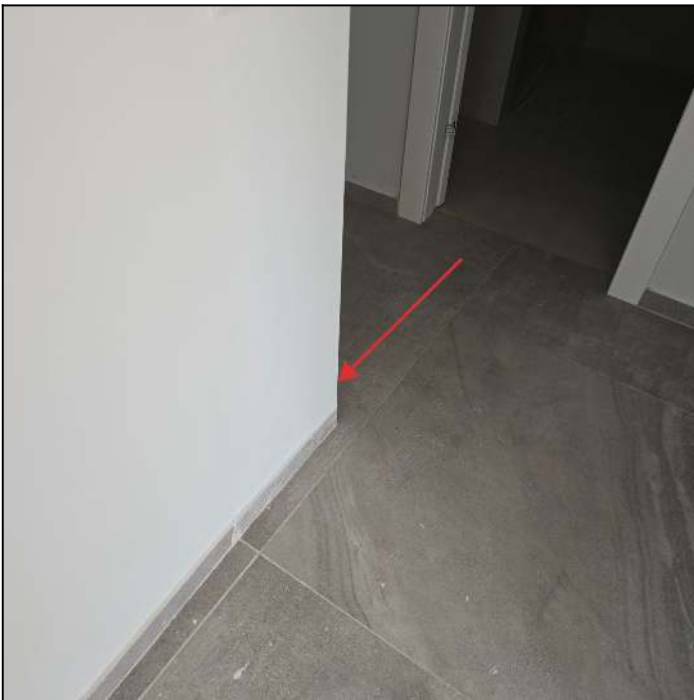
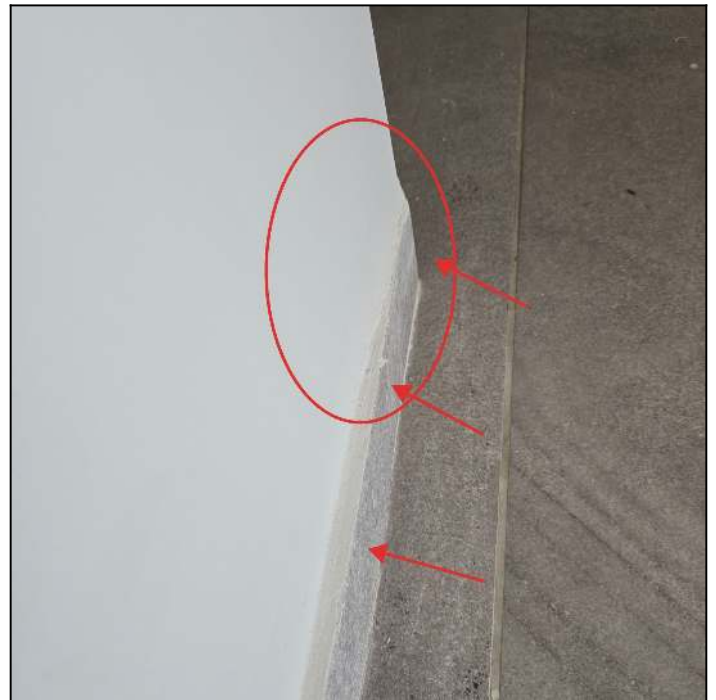
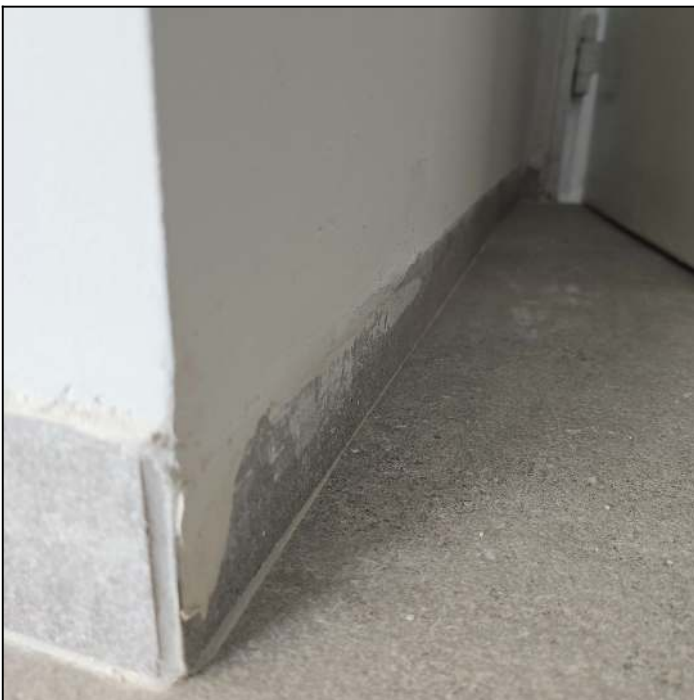
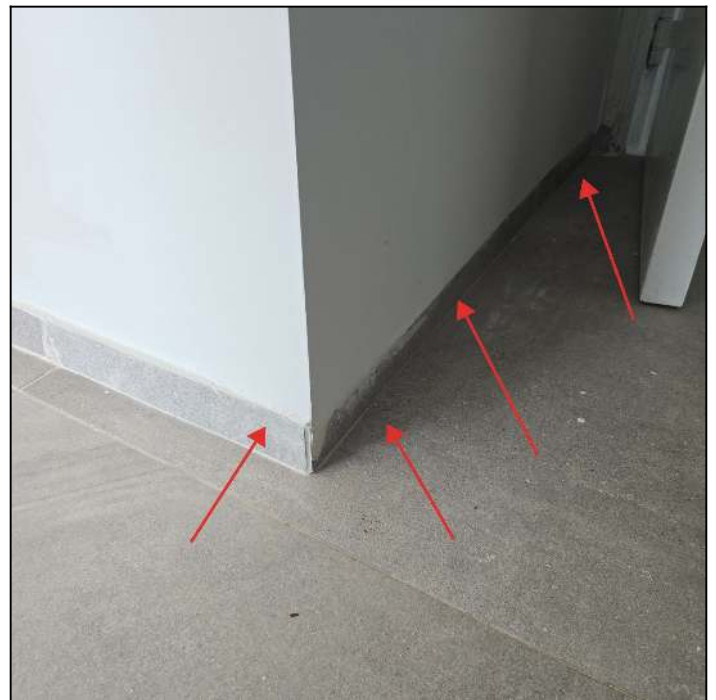
| <b>5.1 ממצא</b> | מרחק משתנה של שיפולים מקירות. |
| <b>מיקום</b> | מסדרון |
| <b>הערה</b> | במסדרון לכיוון הממד |

| <b>המלצה</b> | נדרש לפרק את השיפולים, להרכיב רשת חיזוק, לבצע טיח במישור אחיד ולהרכיב השיפולים מחדש במרחק כ 1 ס"מ מפני הטיח. |

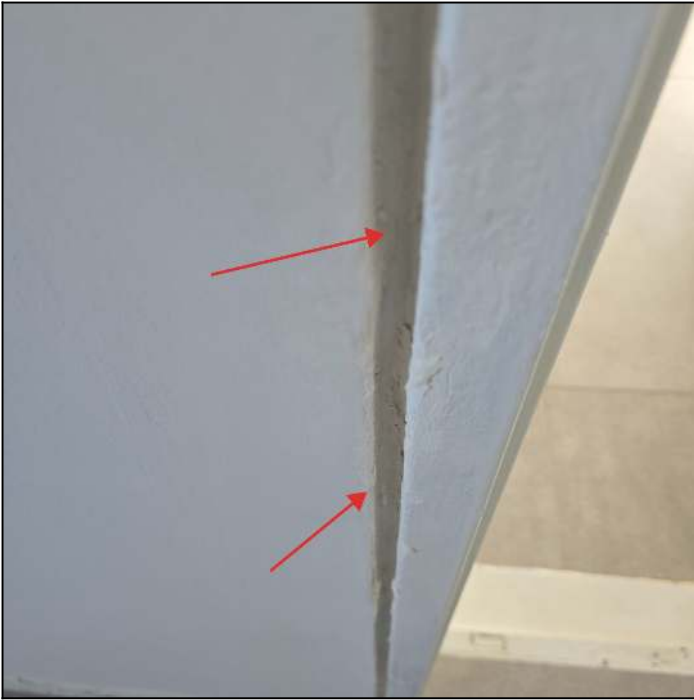
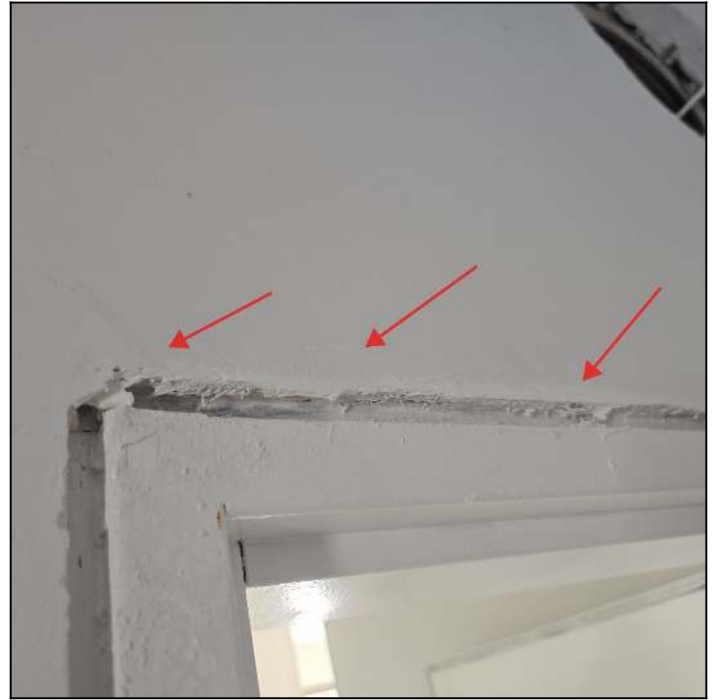
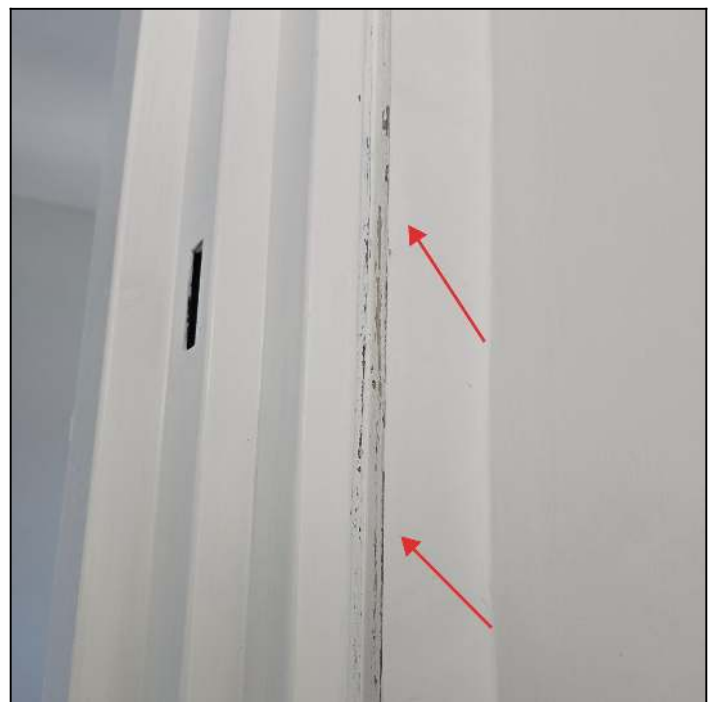
| <b>5.2 ממצא</b> | מראה טיח/צבע לא אחיד. |
| <b>מיקום</b> | ממ"ד |
| <b>הערה</b> | בהיקף פס ניתוק של דלת ממד בשתי הצדדים |

| <b>המלצה</b> | נדרש לתקן בצורה מקצועית למראה אחיד של הקיר ללא גוונים שונים |

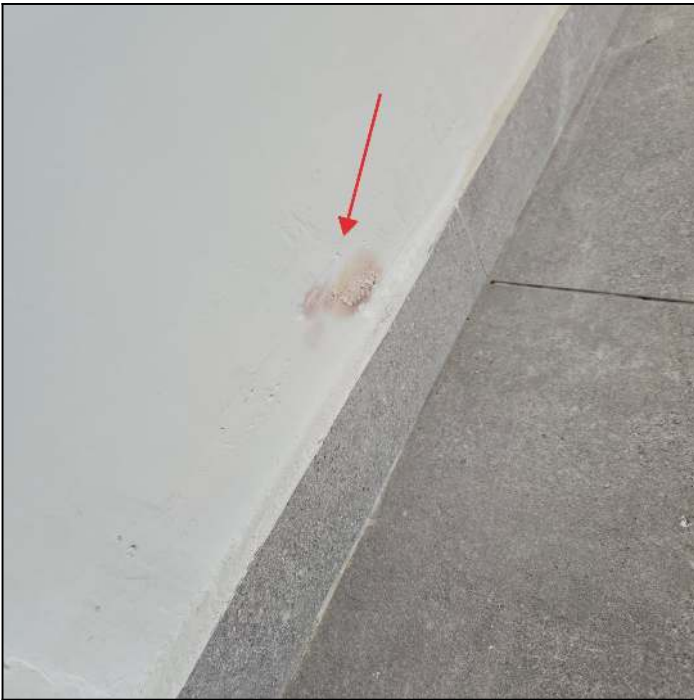
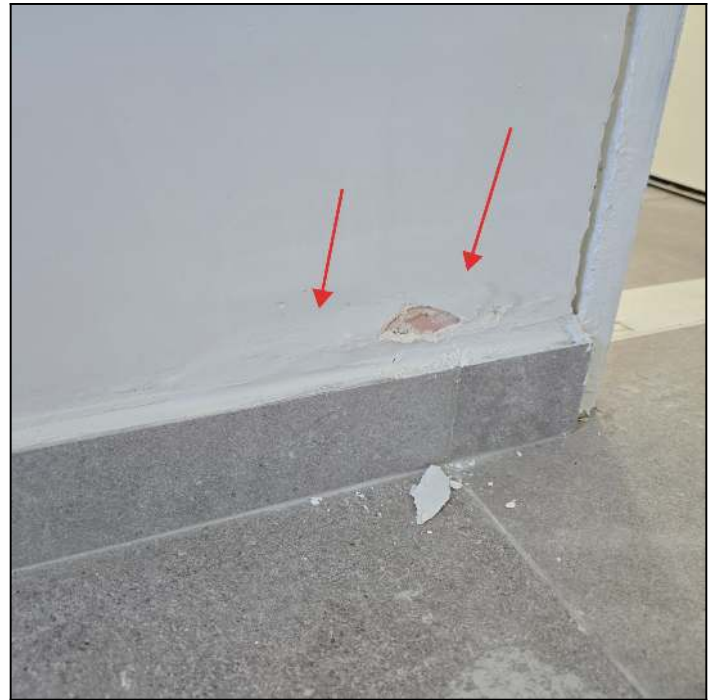
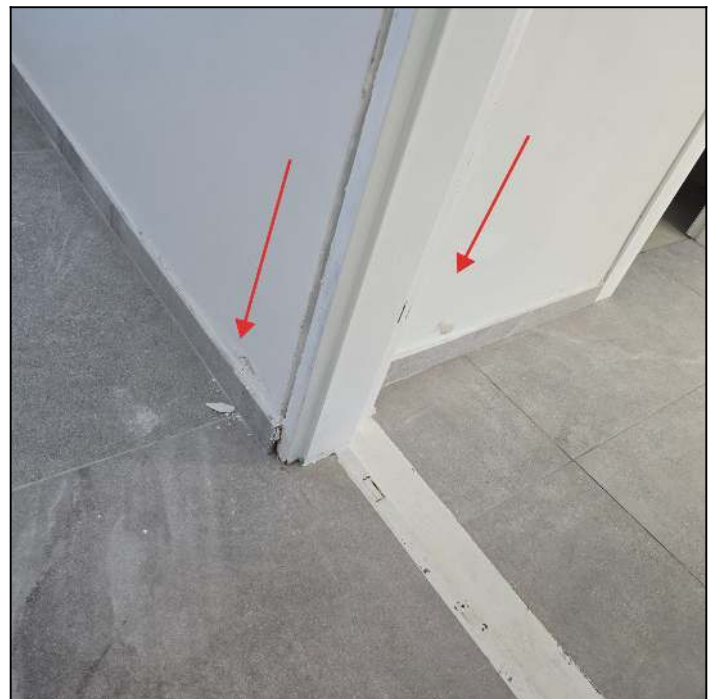
| <b>5.5 ממצא</b> | במקומות בהם הופיעו סימני רטיבות יש לבצע תיקונים של טייח וצבע לפי התקן |
| <b>מיקום</b> | ממ"ד |
| <b>הערה</b> | בקיר המשותף עם נישת מכונת כביסה |

לא תהיה חדירת מים לעברו הפנימי של קיר חוץ מטיח.  
בדיקת אטימות מערכת הטיח תיערך כמפורט בסעיף 5.2.3.6.

בתום הבדיקה לא יראו כל סימנים לחדירת מים לתוך חבנין (כתם רטיבות נחשב סימן לחדירת מים).

| <b>המלצה</b> | קילוף שכבת הצבע והטייח ותיקון האזור כולו עד לגימור מראה אחיד ותקין |

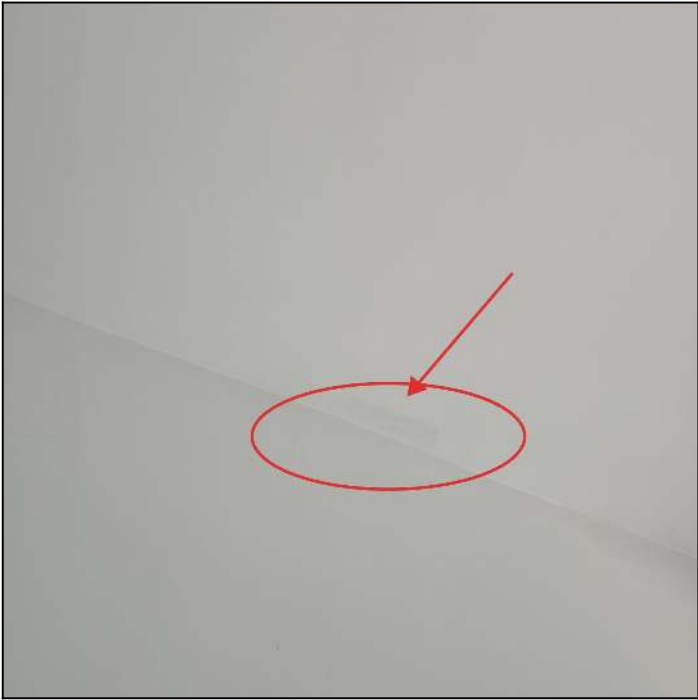
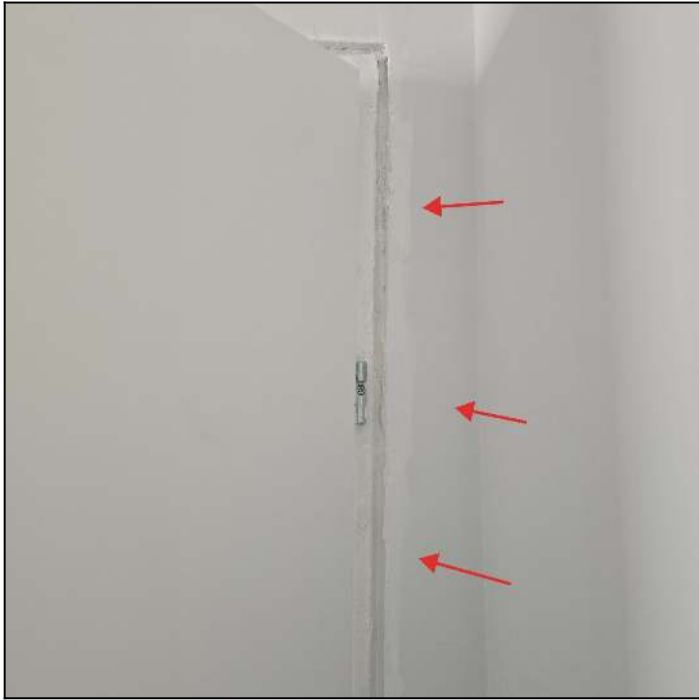
| 5.6 ממצא | מראה טיח/צבע לא אחיד. |
| מיקום | ממ"ד |
| הערה | מאחורי דלת ממד ובתקרה בסמוך לקירות |

| המלצה | נדרש לתקן בצורה מקצועית למראה אחיד של הקיר ללא גוונים שונים |

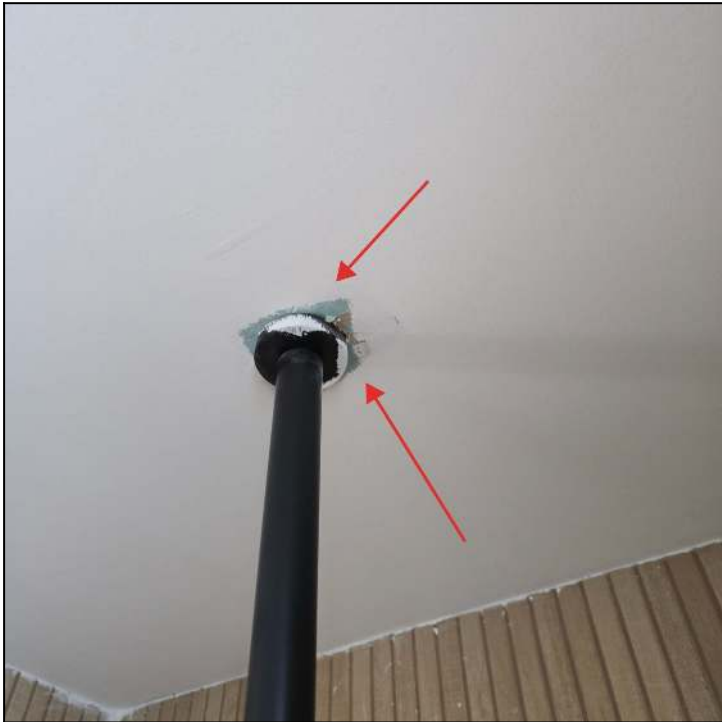
| מראה טיח/צבע לא אחיד. | 5.7 ממצא |
| חדר רחצה כללי | מיקום |
| כולל ניקיון הרוזטה של הדוש | הערה |

| נדרש לתקן בצורה מקצועית למראה אחיד של הקיר ללא גוונים שונים | המלצה |

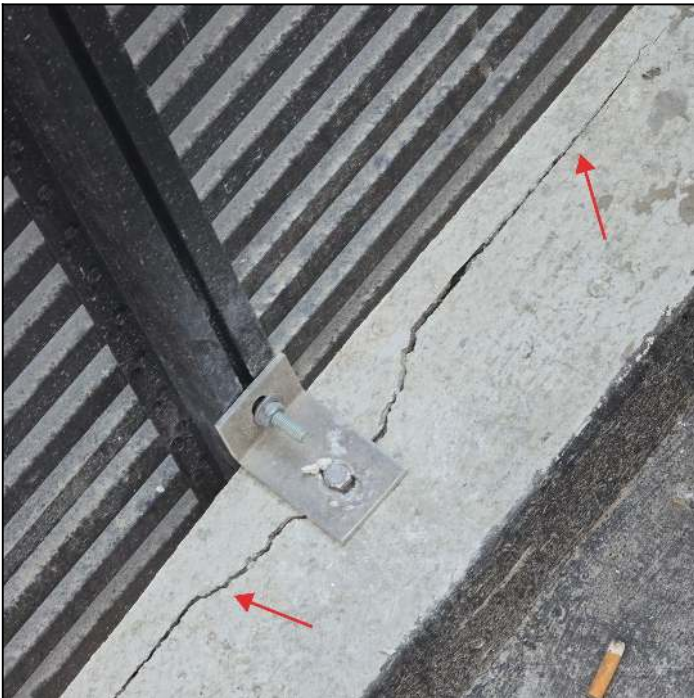
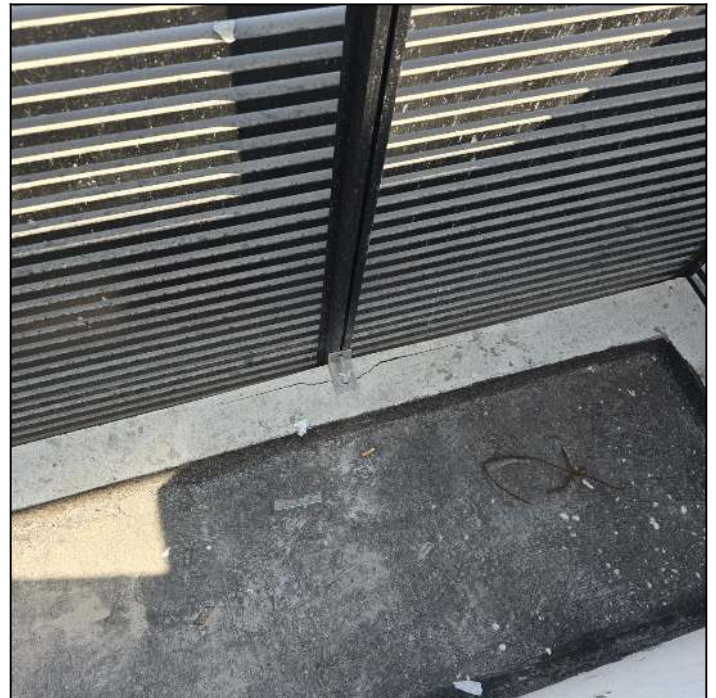
| <b>5.8 ממצא</b> | סדקים בטיח |
| <b>מיקום</b> | מסתור כביסה |
| <b>הערה</b> | באיזור עיגון המסתור אלומניום |

המראה של מערכת הטיח, גימור הטיח וגונו יתאימו למוזמן. במערכת טיח המיועדת לגימור בשכבת צבע בלבד, לא ייראו סדקים שעוביים גדול מ-0.3 מ"מ.

| <b>המלצה</b> | יש לחרוץ מחדש את אזור הסדק ולתקן על פי דרישות התקן ( מומלץ - לפתוח את הסדק עד רוחב 1-2 ס"מ, לנקות וליישם קלסימו, לאחר מכן לשייף למרוח חומר מקשר ( פריימר ) ולצבוע מחדש ) |

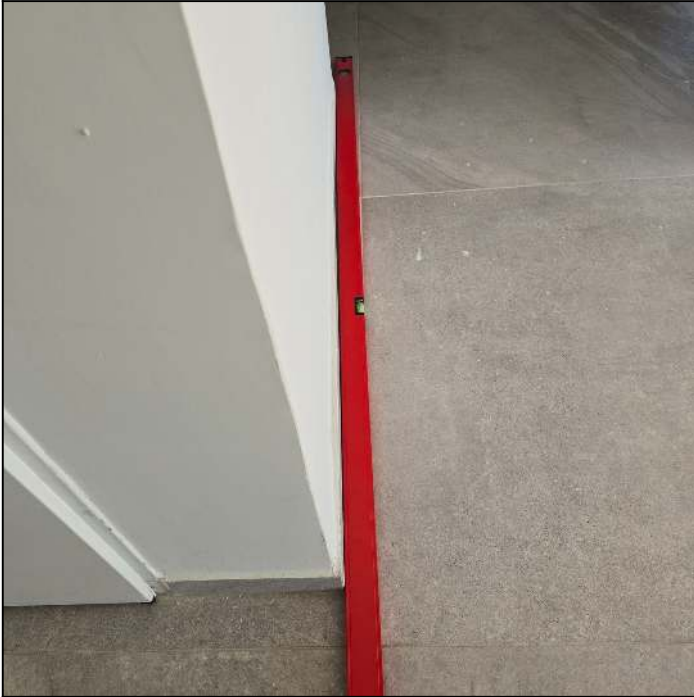
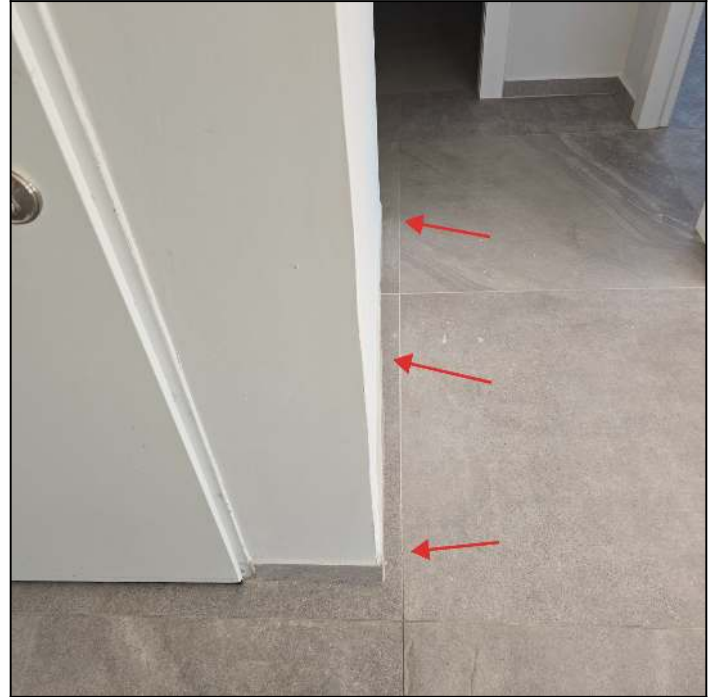
| קיר לא מפולס | <b>5.9 ממצא</b> |
| מסדרון | <b>מיקום</b> |

| לישראל ולתקן את כל הקיר | <b>המלצה</b> |
