תאריך: 07/11/2024

## חוות דעת הנדסית - בדק בית

כתובת: [REDACTED]

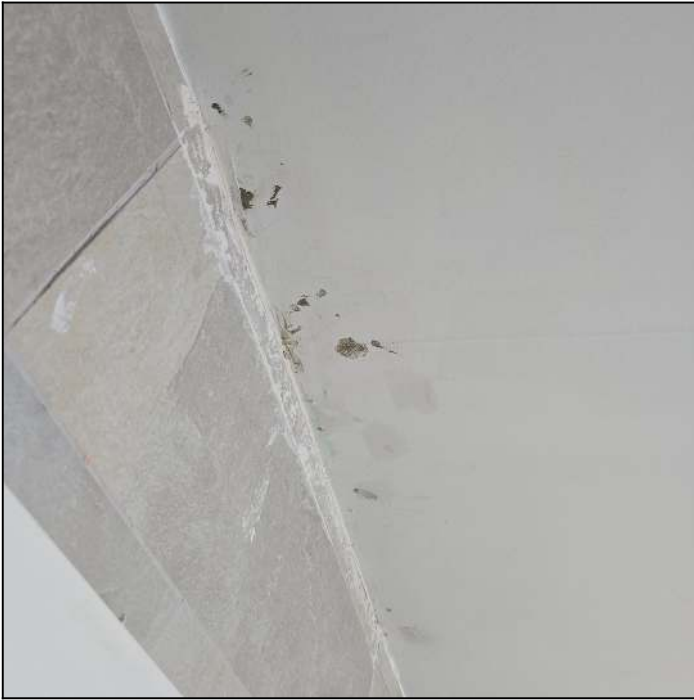
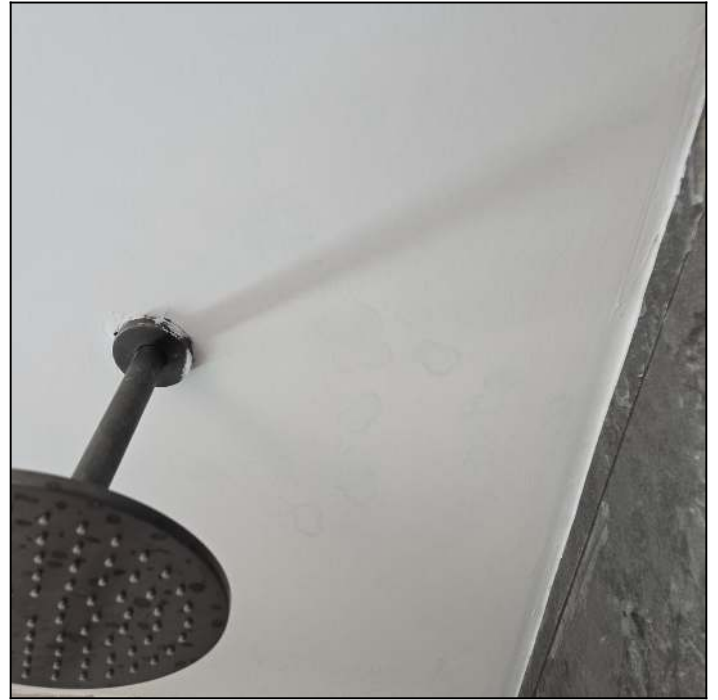
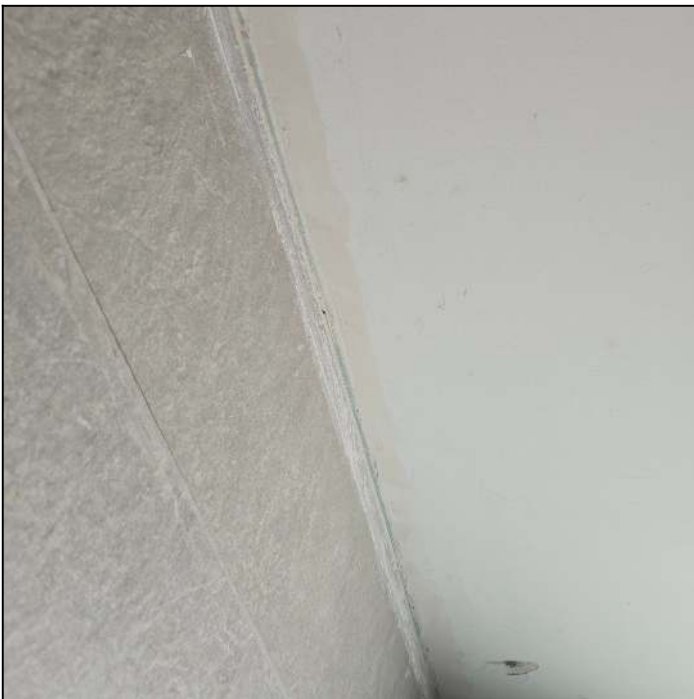
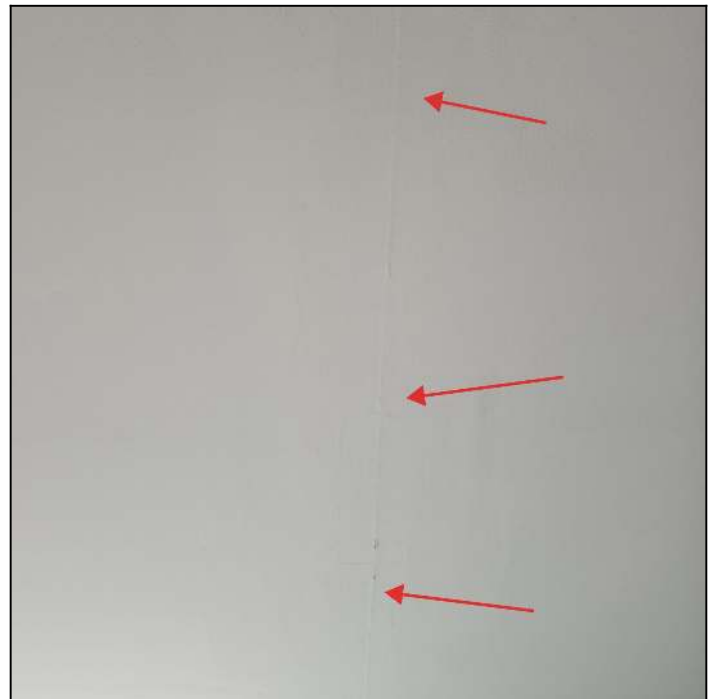
| <b>5.12 ממצא</b> | מראה טיח/צבע לא אחיד. |
| <b>מיקום</b> | חדר רחצה הורים |
| <b>הערה</b> | בתקרה |

| <b>המלצה</b> | נדרש לתקן בצורה מקצועית למראה אחיד של הקיר ללא גוונים שונים |

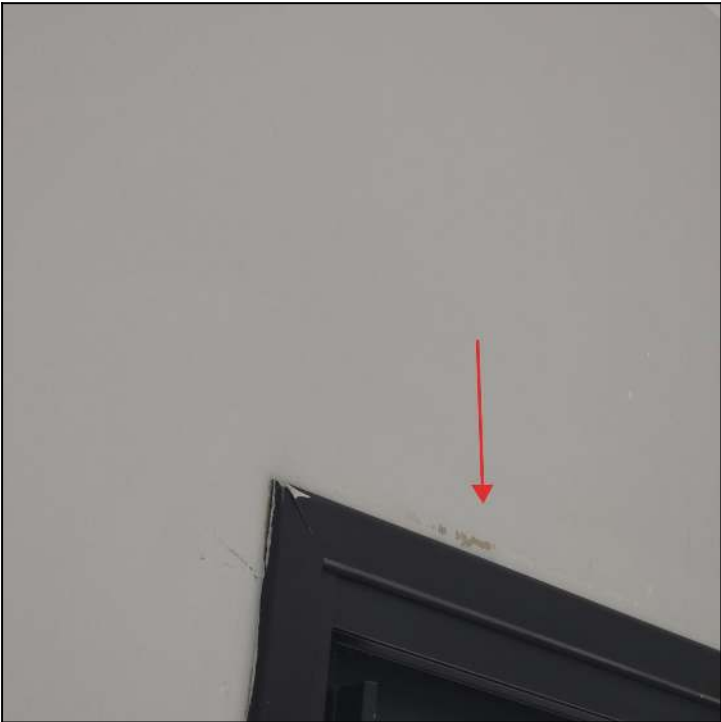
| מראה טיח/צבע לא אחיד. | 5.13 ממצא |
| חדר דיור (סלון) | מיקום |
| בהיקף אלומניום של וטרינה קטנה | הערה |

| נדרש לתקן בצורה מקצועית למראה אחיד של הקיר ללא גוונים שונים | המלצה |

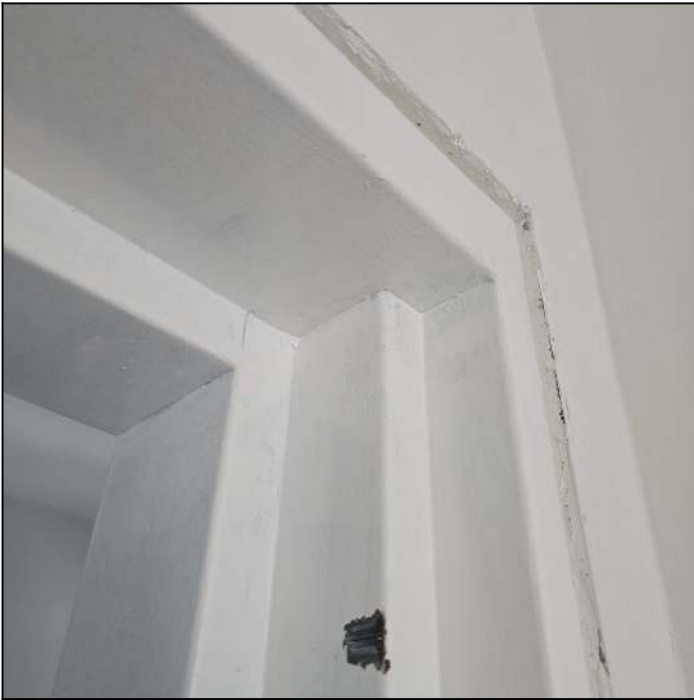
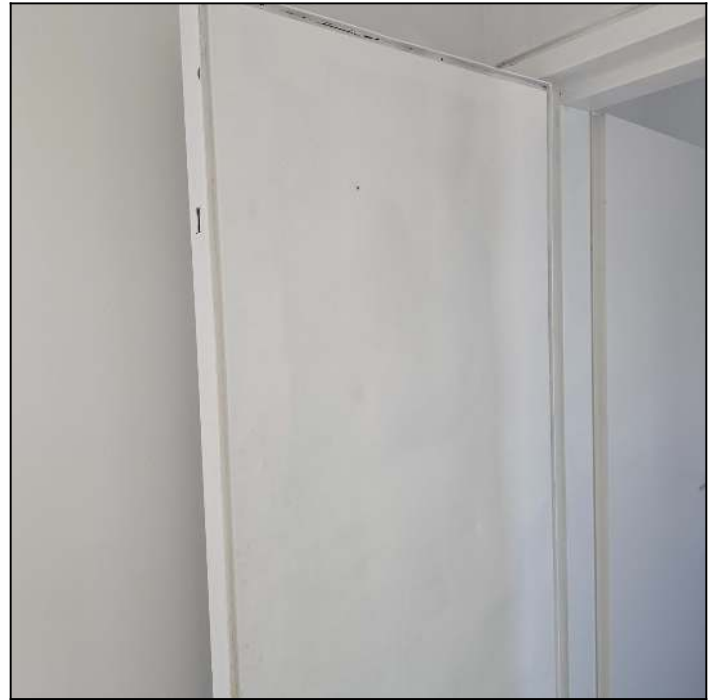
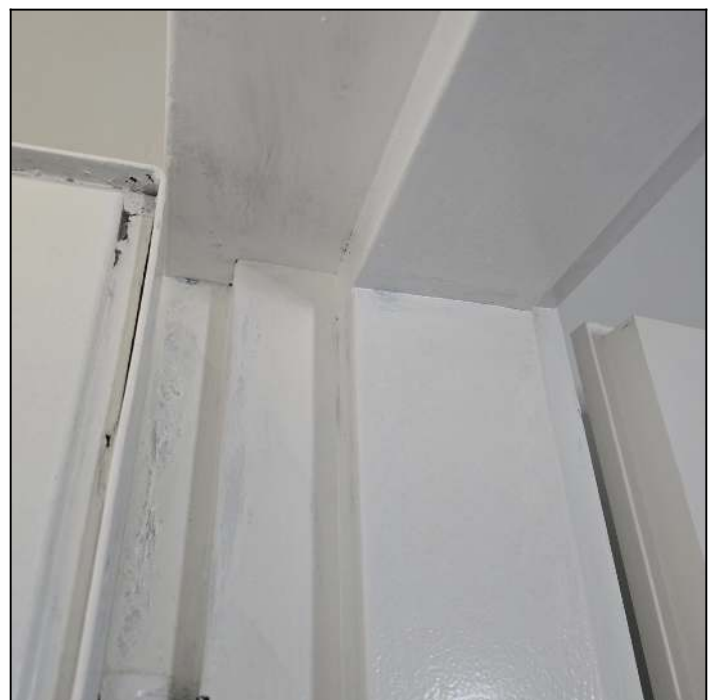
| <p><b>6.3 ממצא</b> משקוף ודלת הממ"ד לא צבוע באופן תיקני וללא צבע יסוד.</p> |
| <p><b>מיקום</b> ממ"ד</p> |

| <p><b>המלצה</b> יש לבצע צביעה חוזרת של משקוף דלת הממ"ד באמצעות צבע יסוד המתאים לצביעה של פריט שעבר תהליך של ציפוי</p> |

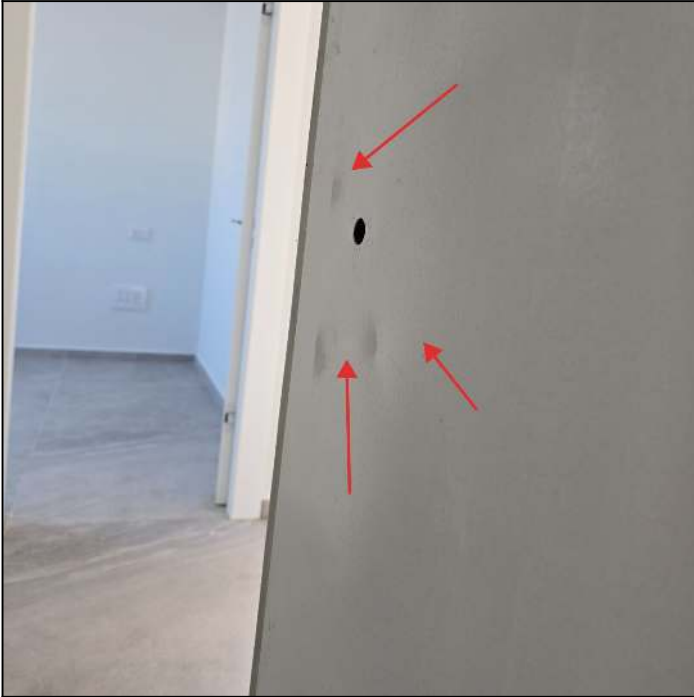
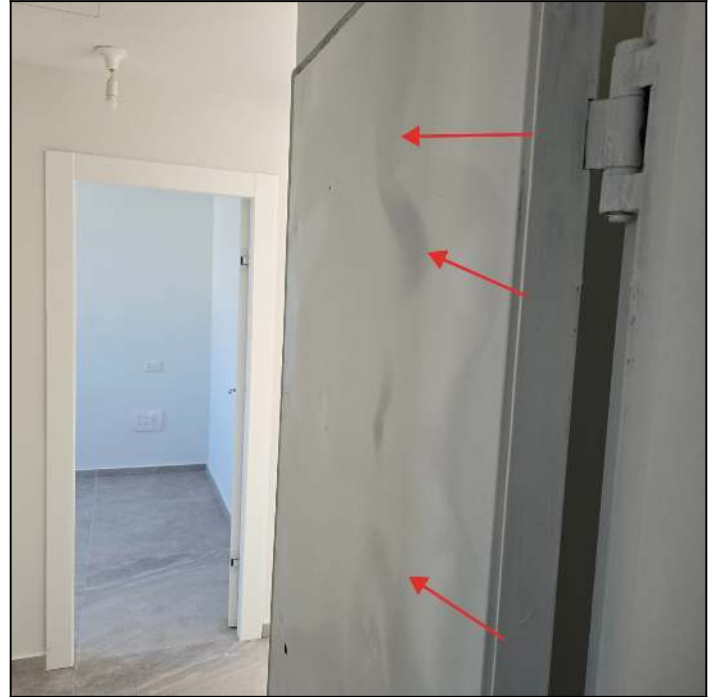
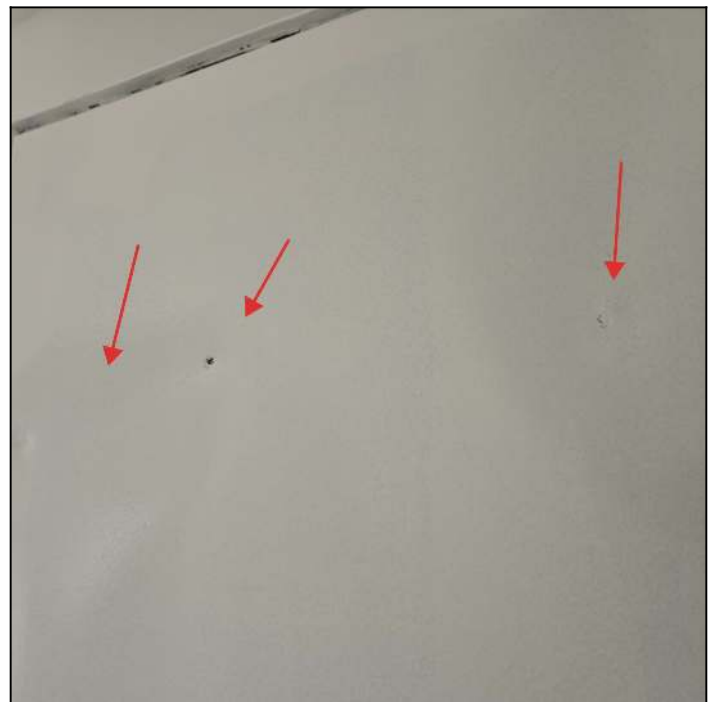
| דלת הממ"ד עם פגיעות ומעיכות | <b>6.4 ממצא</b> |
| ממ"ד | <b>מיקום</b> |

| יש לבצע תיקון של דלת הממ"ד וצביעה יסוד המתאים לצביעה של פריט שעבר תהליך ציפוי | <b>המלצה</b> |

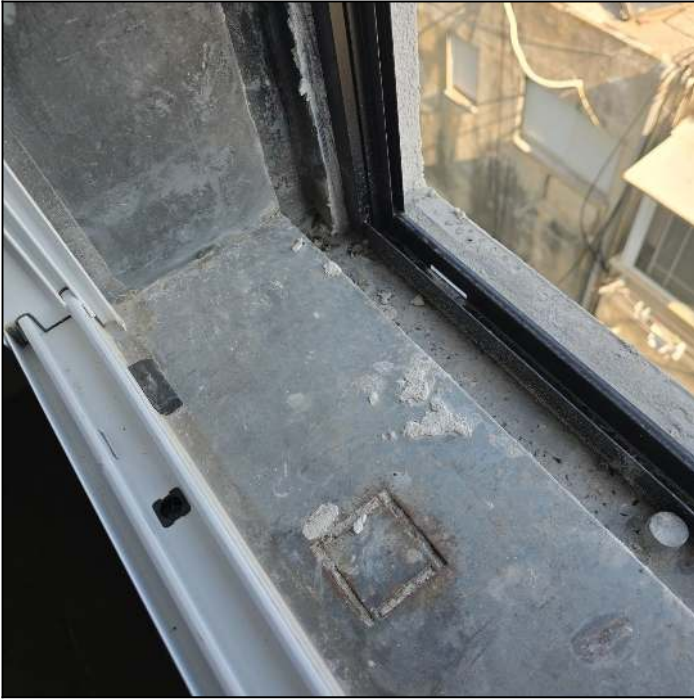
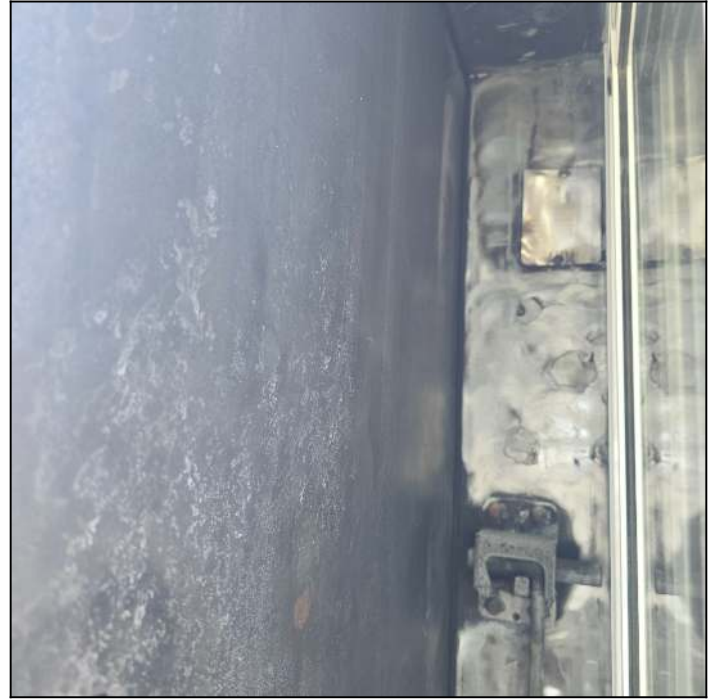
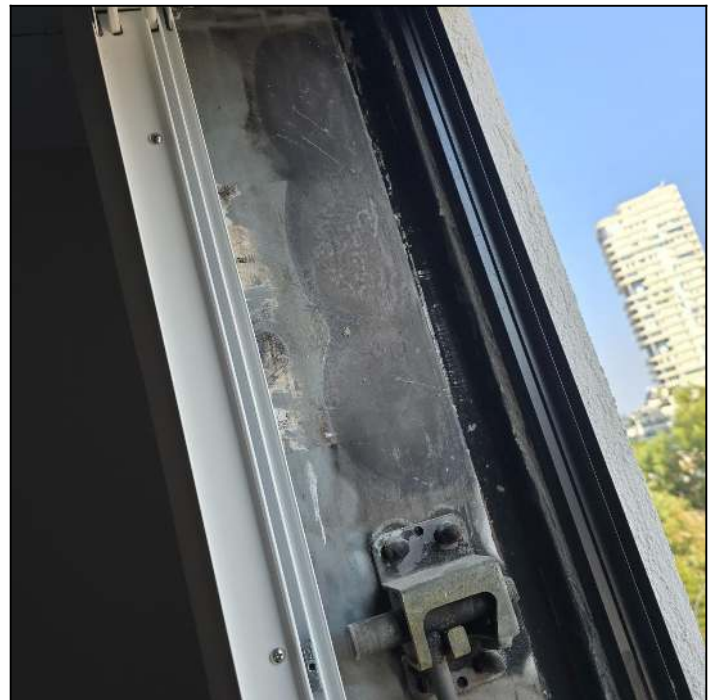
| <b>6.7 ממצא</b> | משקוף וחלון הממ"ד לא צבוע באופן אחיד ותיקני |
| <b>מיקום</b> | ממ"ד |

| <b>המלצה</b> | יש לבצע צביעה חוזרת של משקוף וחלון הממ"ד באמצעות צבע יסוד המתאים לצביעה של פריט שעבר תהליך של ציפוי |

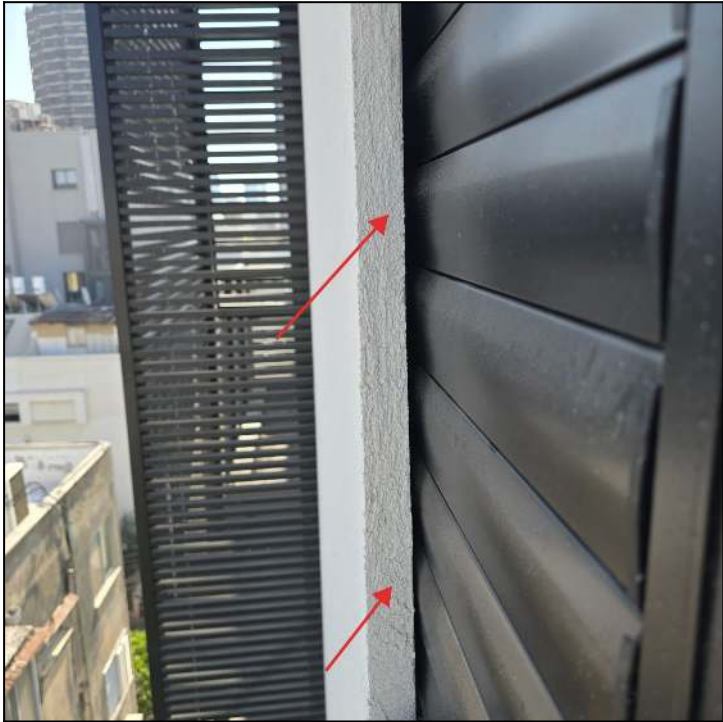
| 7.1 ממצא | חסר הלבשה בשילוב מסרק חיצוני לכנף תריס ממד בכיס |
| מיקום | ממ"ד |

| המלצה | להשלים |

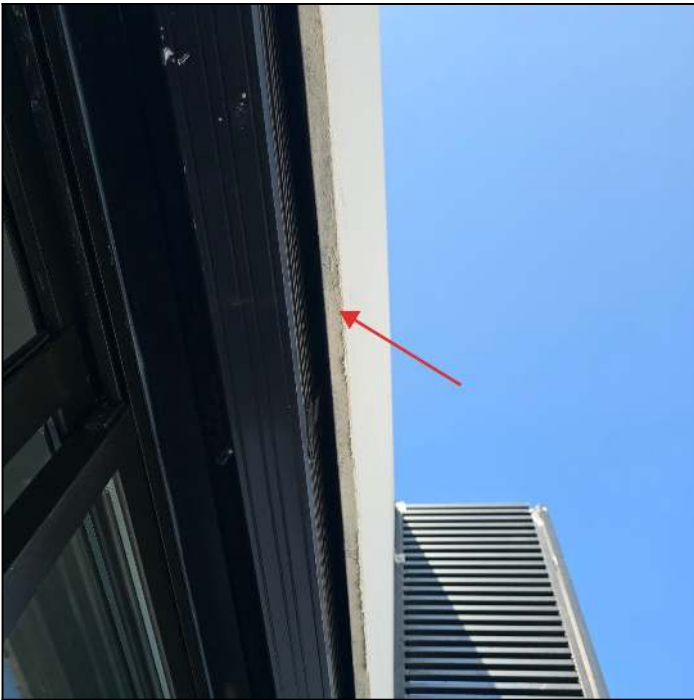
| <b>7.2 ממצא</b> | חסר אביזר הלבשה בארגז תריס |
| <b>מיקום</b> | כלל הבית |
| <b>הערה</b> | בחלק החיצוני |

| <b>המלצה</b> | יש להתקין אביזר הלבשה על פי הוראות יצרן ולבצע איטום כראוי |

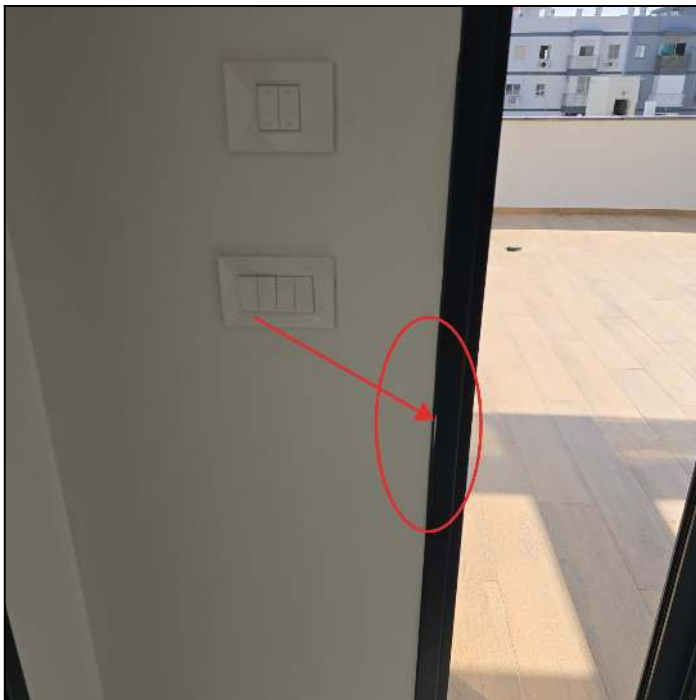
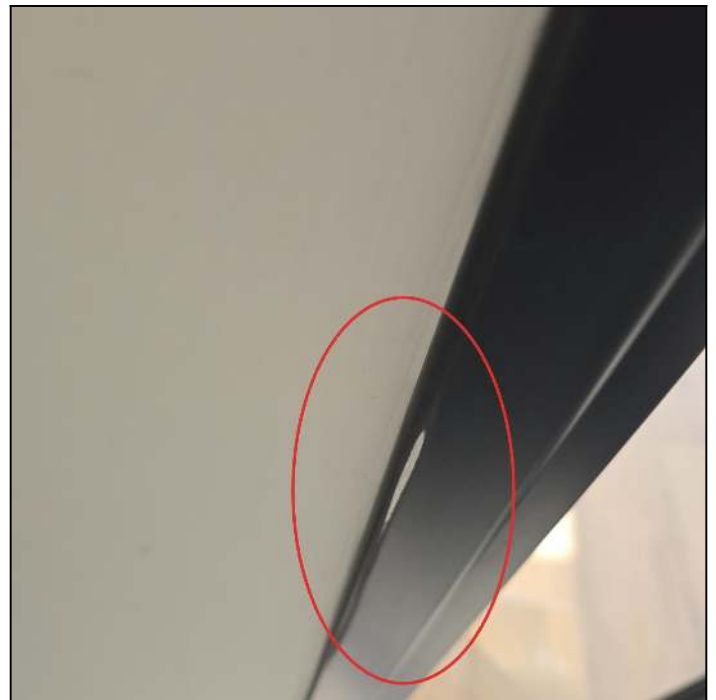
| <b>7.5 ממצא</b> | פרופילי האלומיניום נמצאו עם פגיעות מכניות |
| <b>מיקום</b> | חדר דיור (סלון) |
| <b>הערה</b> | הלבשה שמאלית |

כל המוצרים המותקנים יהיו שלמים ונקיים, ולא יהיו בהם כל סימנים של פגיעות מכניות, כגון: קמטים, סריטות, שברים, או של פגיעות כימיות, כגון: איכול, חספוס שנגרם על ידי מלט או סיד, גימום<sup>(6)</sup>, כתימה.

| <b>המלצה</b> | לתקן בצורה מקצועית על פי התקן ובמידת הצורך להחליף אם נדרש |

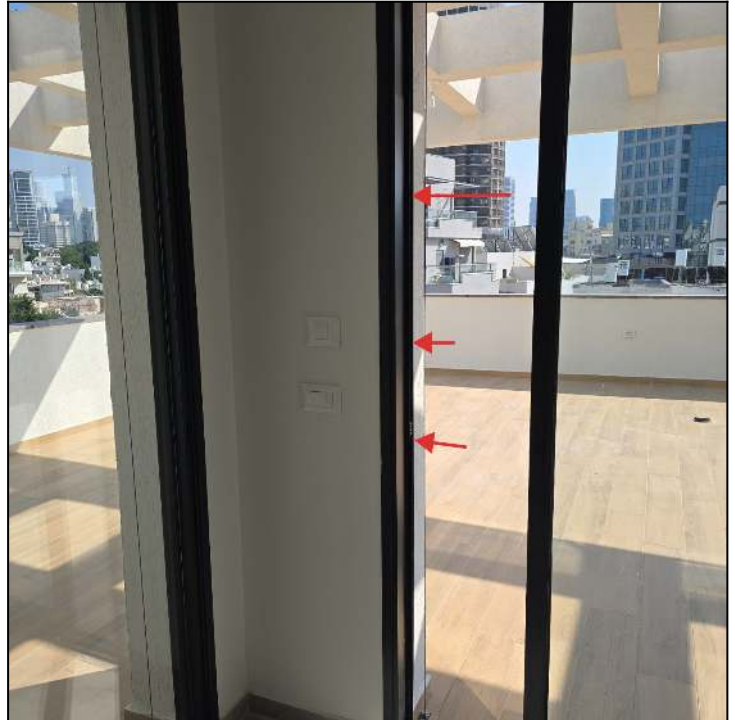
| <b>7.6 ממצא</b> | משקוף שמאלי של ויטרינה גדול לא מעוגן כנדרש בקיר |
| <b><u>מיקום</u></b> | חדר דיור (סלון) |

| <b><u>המלצה</u></b> | לעגן כנדרש |

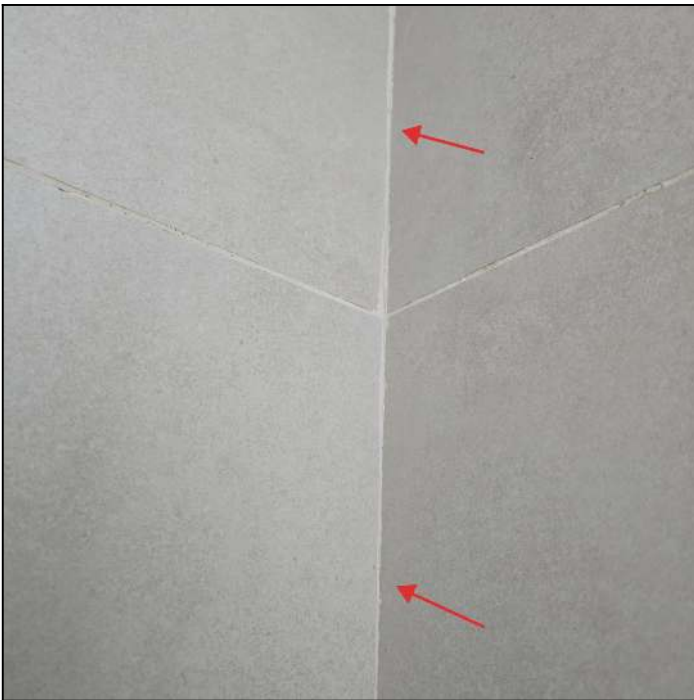
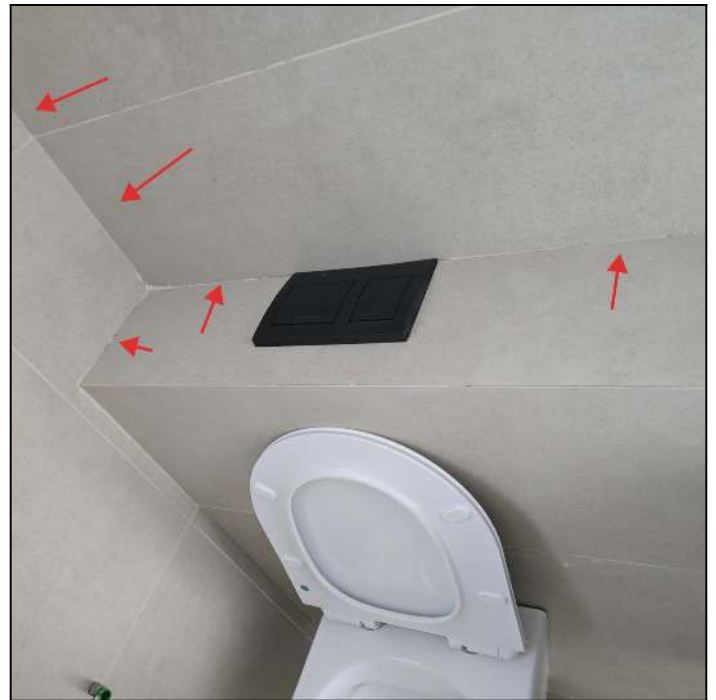
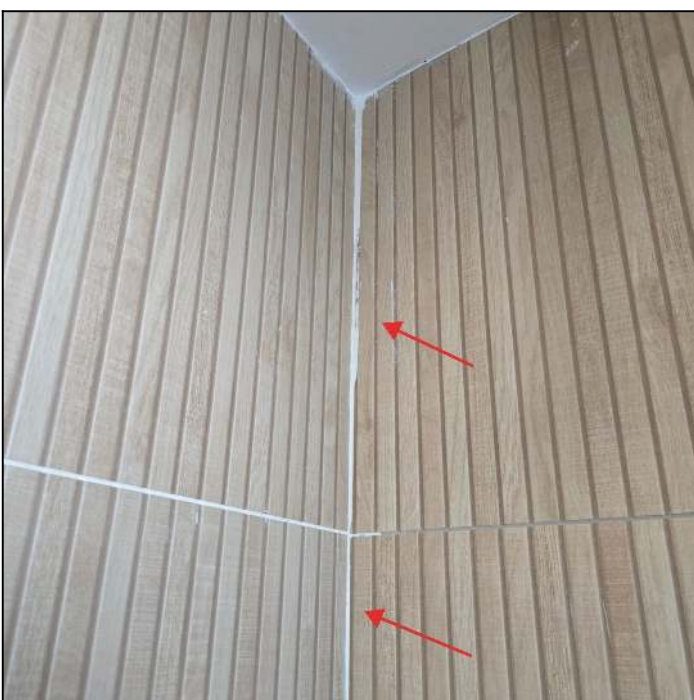
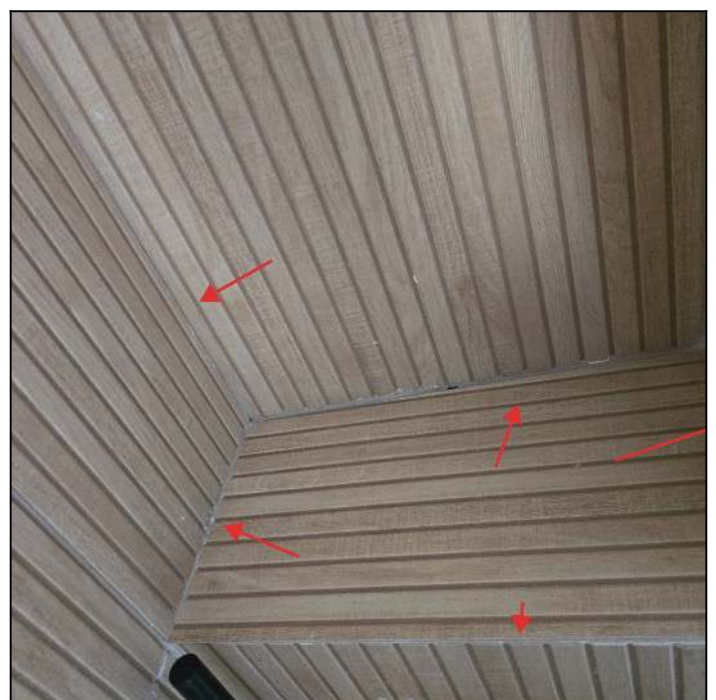
| <b>8.1 ממצא</b> | מישקי ביניים - בין אריחי קרמיקה אופקיים ואנכיים לא בוצע בעזרת חומר איטום גמיש |
| <b>מיקום</b> | חדר רחצה כללי |

| <b>המלצה</b> | יש לחרוץ חומר קשיח ולבצע מילוי מישקי ביניים בעזרת חומר איטום גמיש על פי התקן |

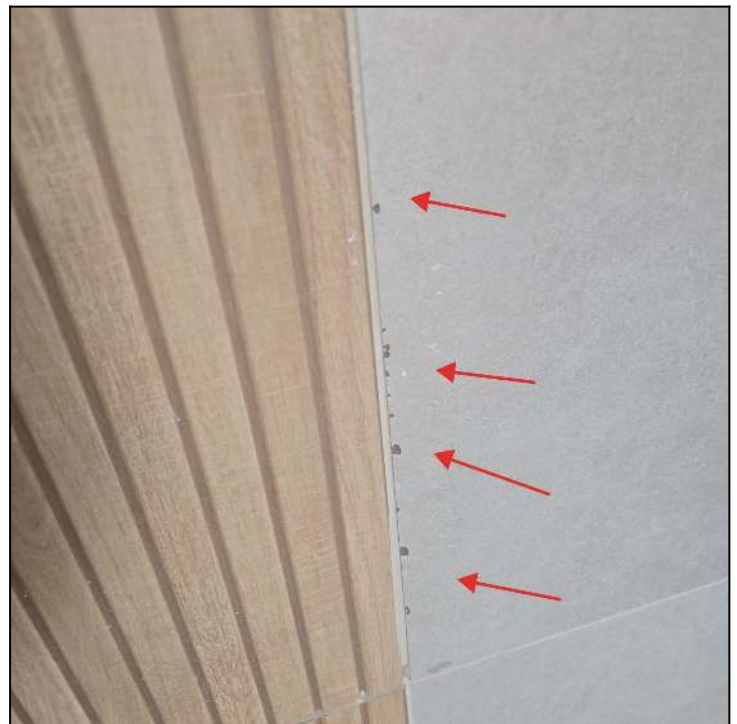
| <b>8.2 ממצא</b> | אריחי קרמיקה שבורים/סדוקים בחיפוי קירות |
| <b>מיקום</b> | חדר רחצה כללי |
| <b>הערה</b> | באריח שמתחת לחלון |

בודקים שכל האריחים והלוחות שלמים. אריחים ולוחות שנסדקו או נפגעו במהלך העבודה או שנתגלו כפגומים יוסרו ויוחלפו באחרים.

| <b>המלצה</b> | יש לפרק את האריחים הפגומים ולהחליפם באריחים תיקנים שלמים |

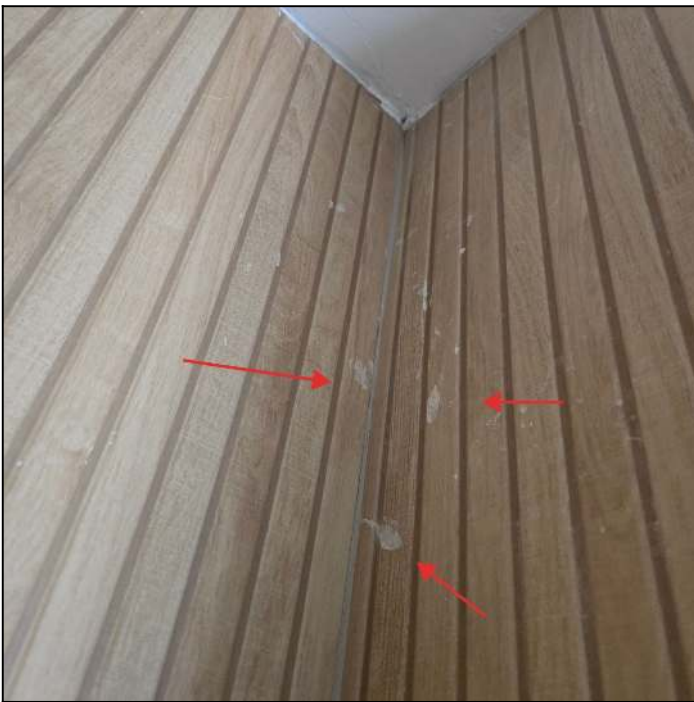
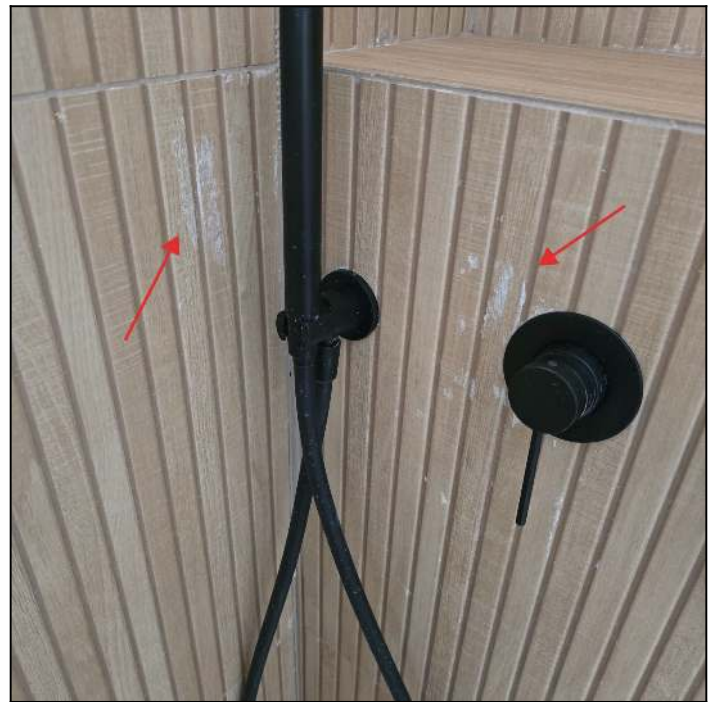
| <b>8.3 ממצא</b> | חיפוי נמצא עם שיירי צבע וחומרי בניין |
| <b>מיקום</b> | חדר רחצה כללי |

| <b>המלצה</b> | נדרש להסיר הכתמים עד לקבלת מראה אחיד ובמידה ולא ניתן להסיר יש לפרק ולהחליף האריחים הפגומים. |

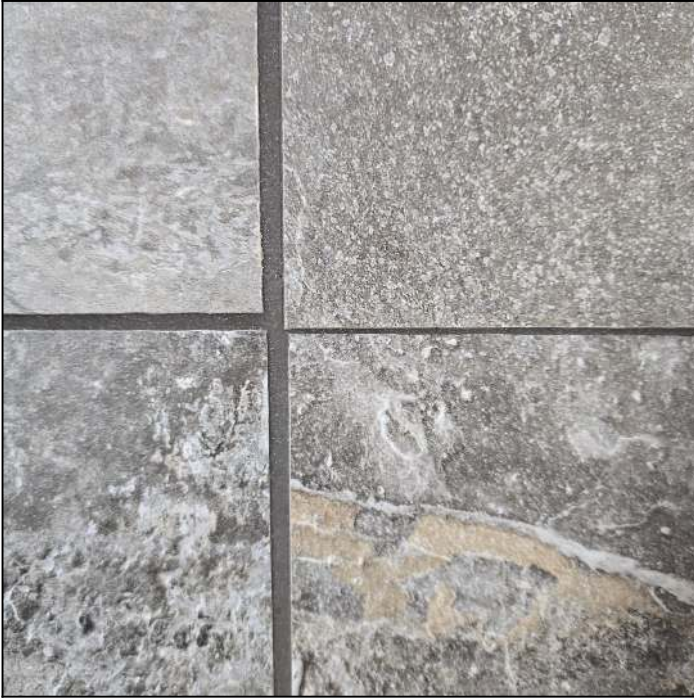
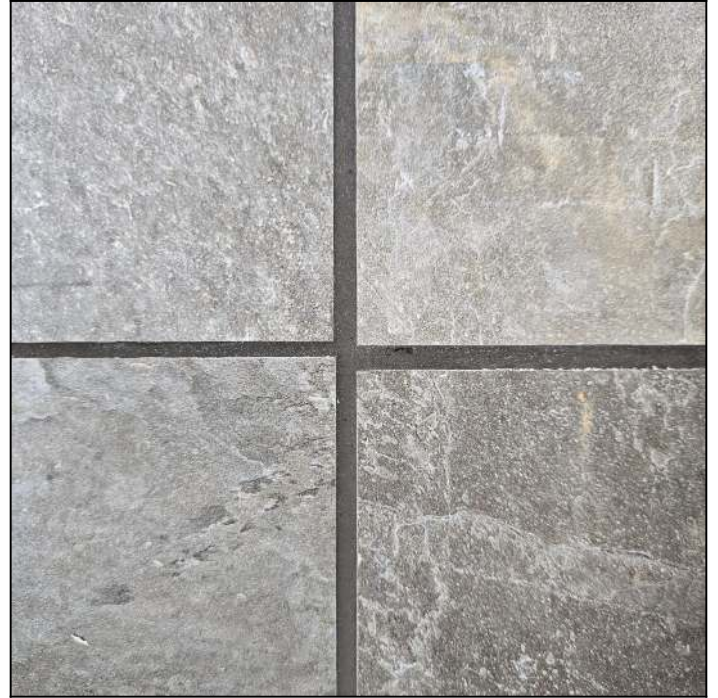
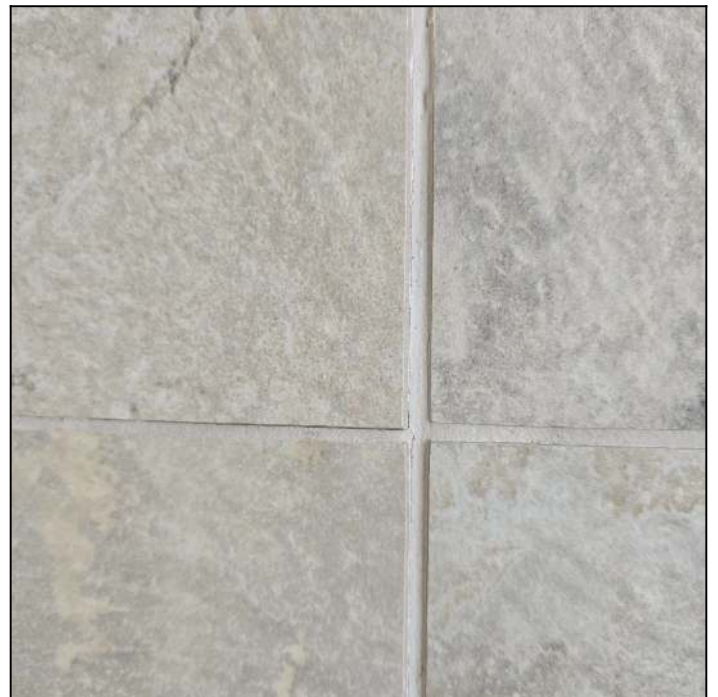
| המלצה | יש לבצע חיפוי מחדש עם שומר מרחק אחיד בין כל האריחי קרמיקה באותו מישור - שמירה של 3-5 מ"מ לאורך המישק |
| תקן | [תקן 1555 חלק 2 סעיף 3.1] |

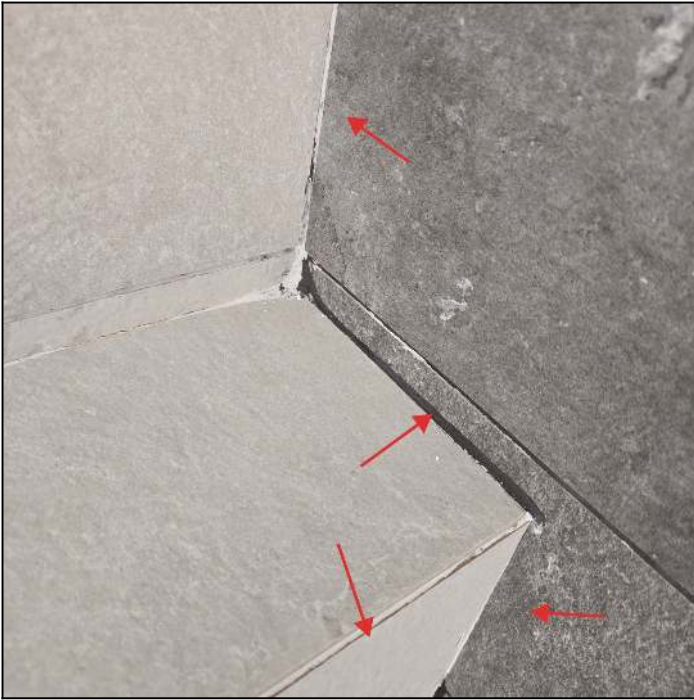
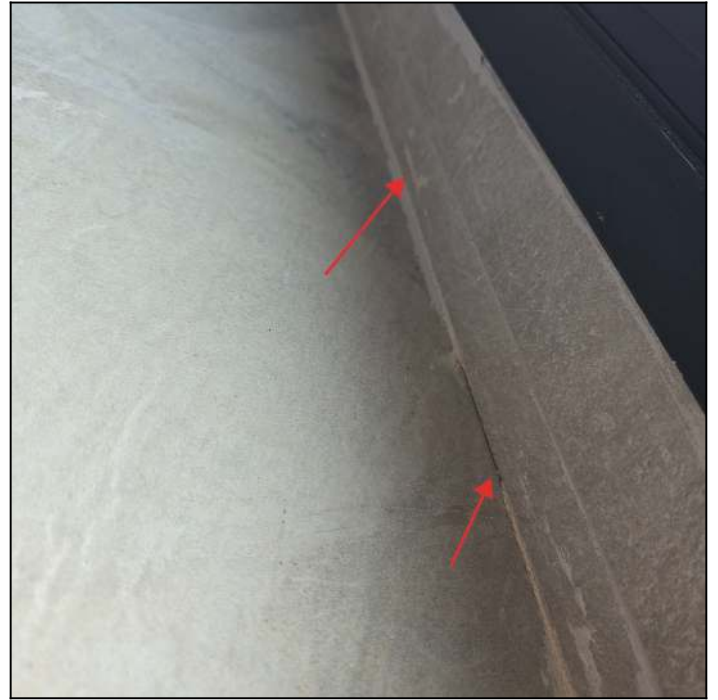
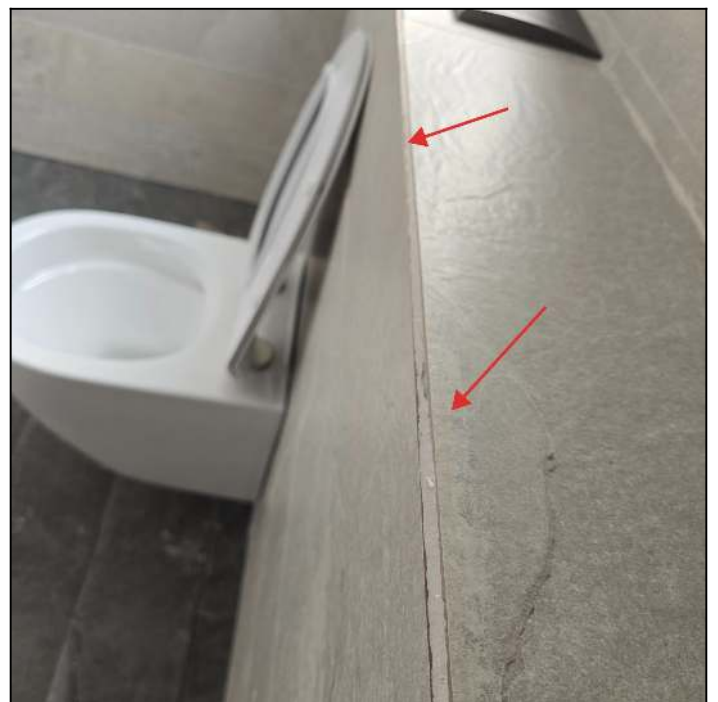
| <b>מיקום</b> | חדר רחצה הורים |

| <b>8.8 ממצא</b> | מישקי ביניים - בין אריחי קרמיקה אופקיים ואנכיים לא בוצע בעזרת חומר איטום גמיש |
| <b>תקן</b> | [תקן 1555 חלק 2 סעיף 4.7.2] |

| <b>המלצה</b> | יש לחרוץ חומר קשיח ולבצע מילוי מישקי ביניים בעזרת חומר איטום גמיש על פי התקן |

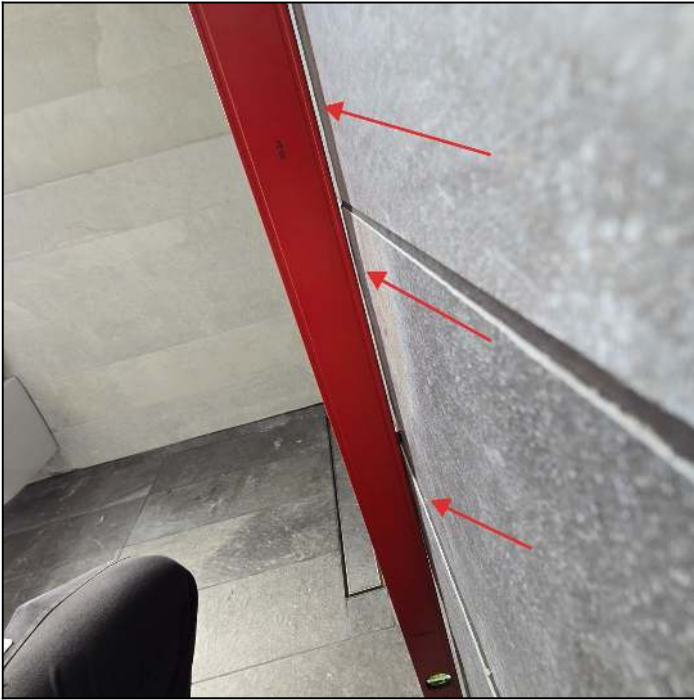
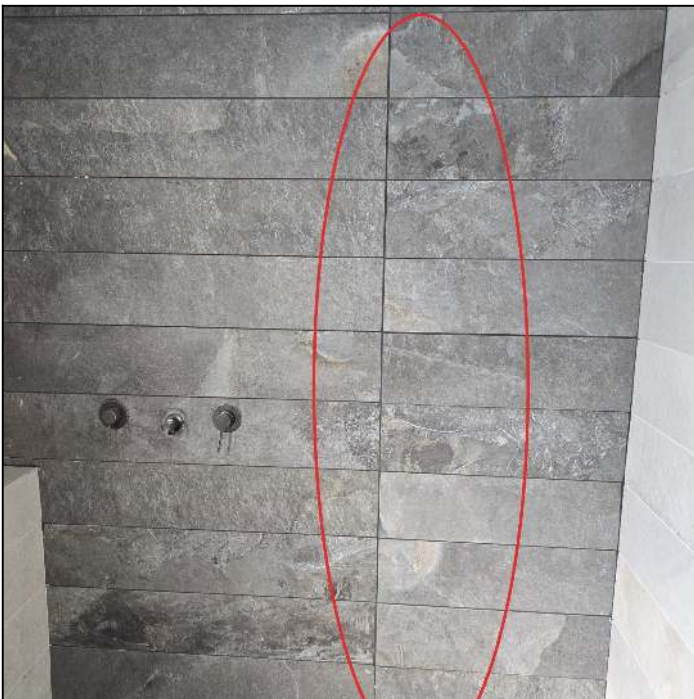
| <b>מיקום</b> | חדר רחצה הורים |

| <b>8.9 ממצא</b> | סטייה של מעל 1.5 מ"מ בין אריח לאריח סמוך |
| <b>תקן</b> | [תקן 1555 חלק 2 סעיף 3.2.2] |

הפרש הגובה בין אריחים או לוחות סמוכים לא יהיה גדול מ-1.5 מ"מ.

| <b>המלצה</b> | יש לפרק את האריח הבולט ולבצע חיפוי מחדש לפי התקן |

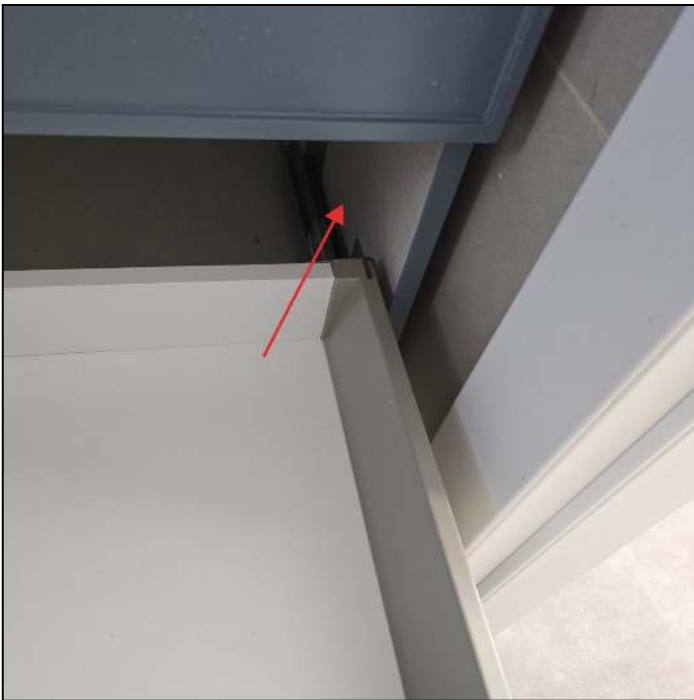
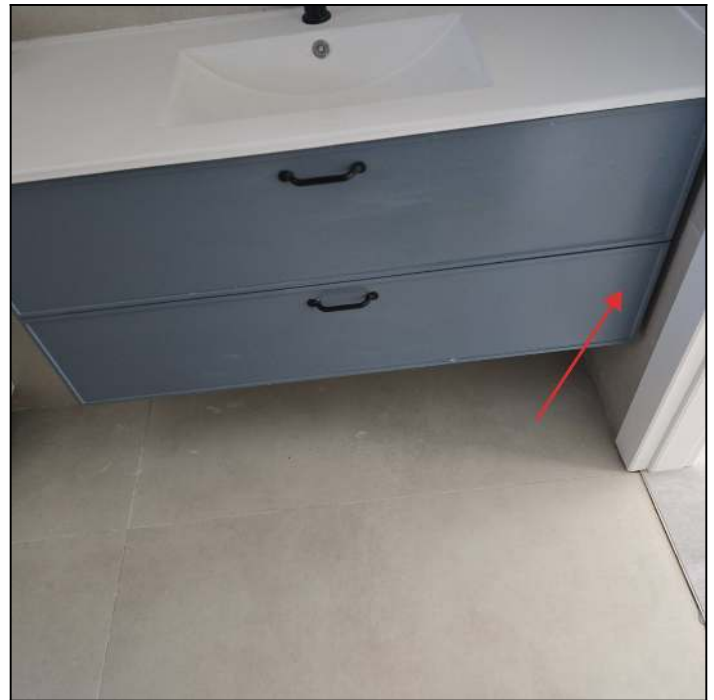
| <b><u>מיקום</u></b> | חדר רחצה כללי |

| <b><u>9.1 ממצא</u></b> | מנגנון מגירה לא תקין |
| <b><u>הערה</u></b> | מסילה ימנית לא תקינה בזמן פתיחה |

| <b><u>המלצה</u></b> | לתקן |

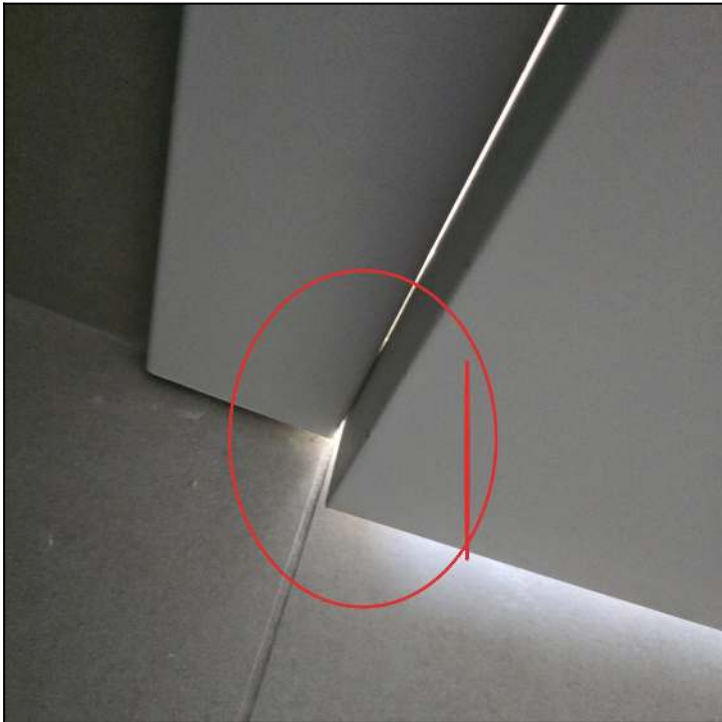
| מיקום | חדר רחצה כללי |

| 10.1 ממצא | דלת פנים משפשפת את המשקוף במקרה של פתיחה/סגירה |
| הערה | בחלק התחתון של המשקוף |

| המלצה | נדרש להרכיב דלת עם מרווח תקין מהמשקוף. |

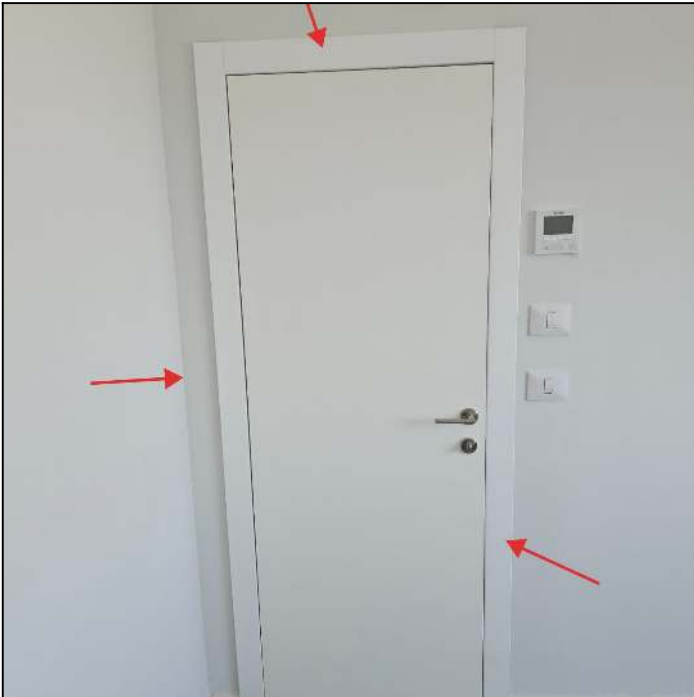
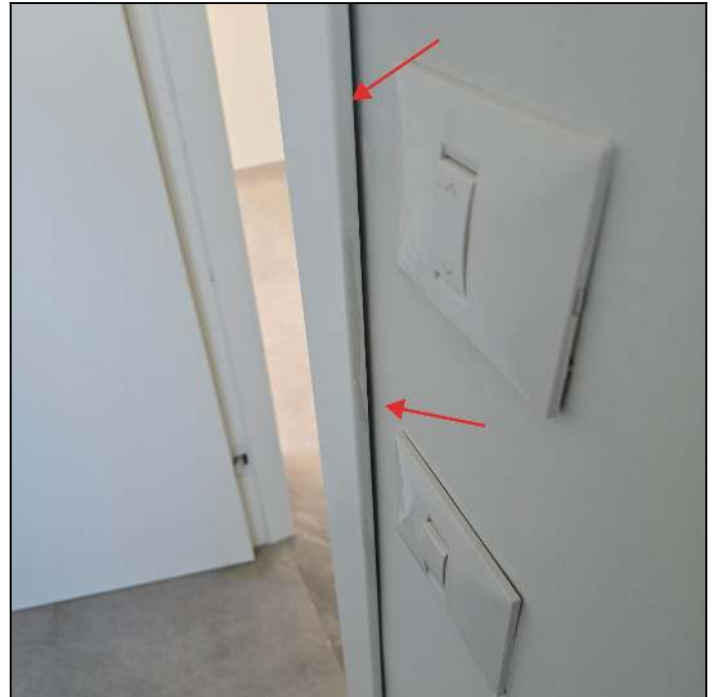
| <div> <div>מיקום</div> <div>חדר שינה 1</div> </div> |

| <div> <div>10.2 ממצא</div> <div>חסר מילוי גמיש בהיקף הלבשה</div> </div> |

| <div> <div>המלצה</div> <div>לבצע מילוי מרק בהיקף ההלבשה</div> </div> |

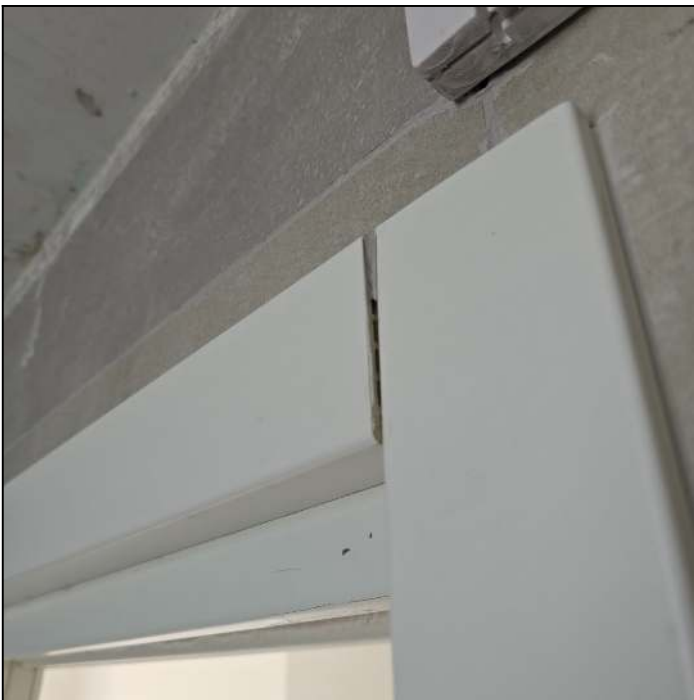
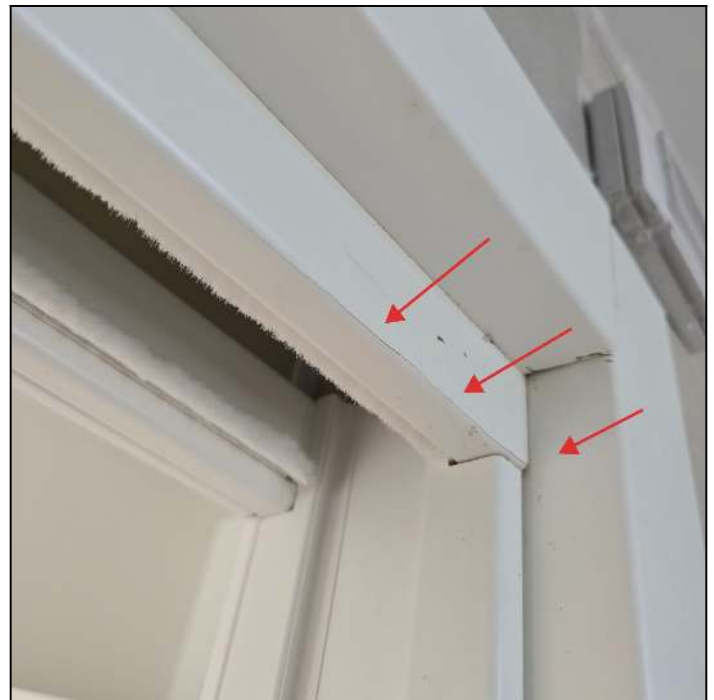
| <b>מיקום</b> | חדר רחצה הורים |

| <b>10.4 ממצא</b> | פגמים במלבן דלת פנים בדירה |
| <b>הערה</b> | בהלבשה העליונה |
| <b>תקן</b> | [תקן 23 חלק 3 סעיף 3.4.2.2] |

| <b>המלצה</b> | נדרש לתקן בצורה תיקנית או להחליף במידת הצורך. |

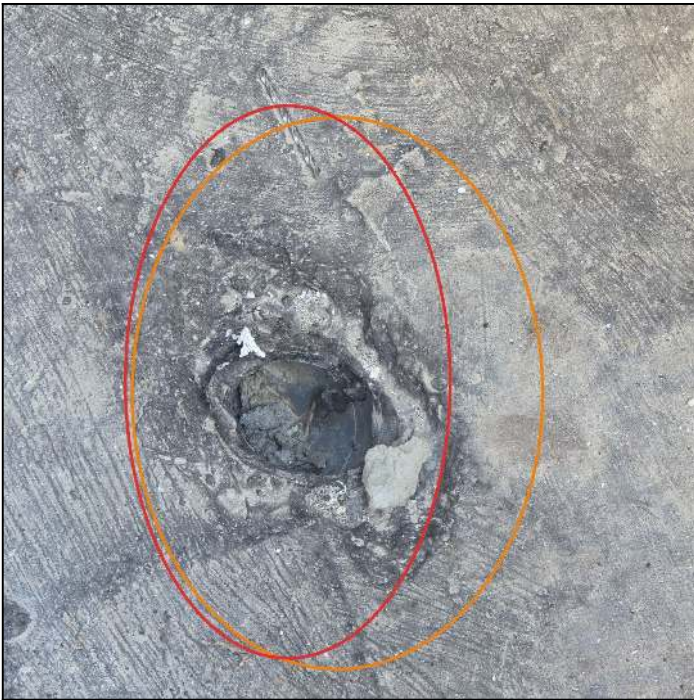
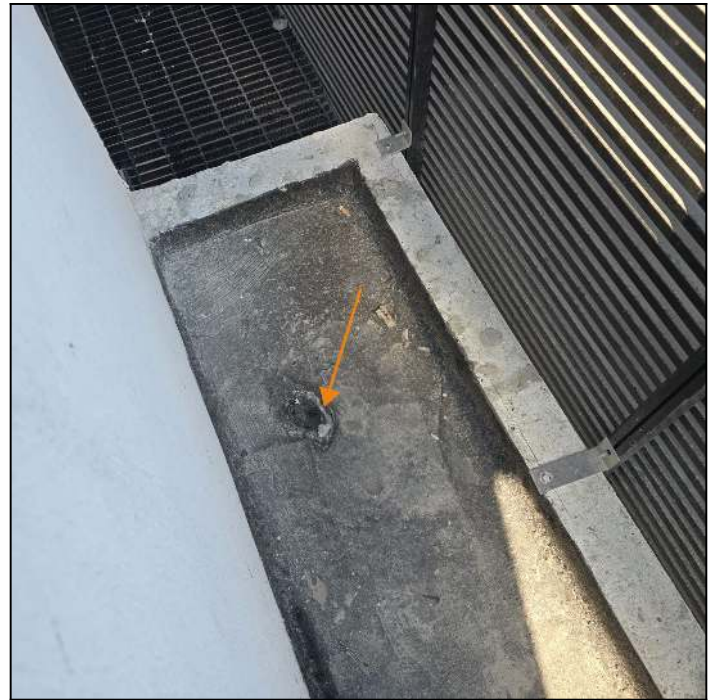
| <b>מיקום</b> | מסתור כביסה |

| <b>11.1 ממצא</b> | חיתוך מסביב לניקוז/קופסת בקורת לא תיקני. |

| <b>המלצה</b> | יש לחתוך את האריחים מסביב לאביזר בצורת מעגל או ריבוע קרוב ככל האפשר. החיתוך ייעשה באמצעות כלי חיתוך מתאים. איטום המרווחים יבוצע בעזרת חומר אטימה תיקני |
