תאריך: 07/11/2024

## חוות דעת הנדסית - בדק בית

כתובת: [REDACTED]

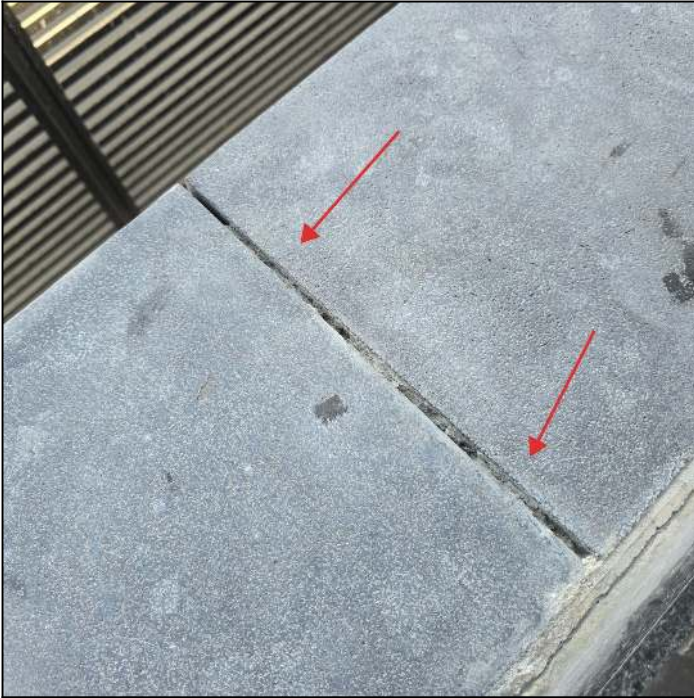
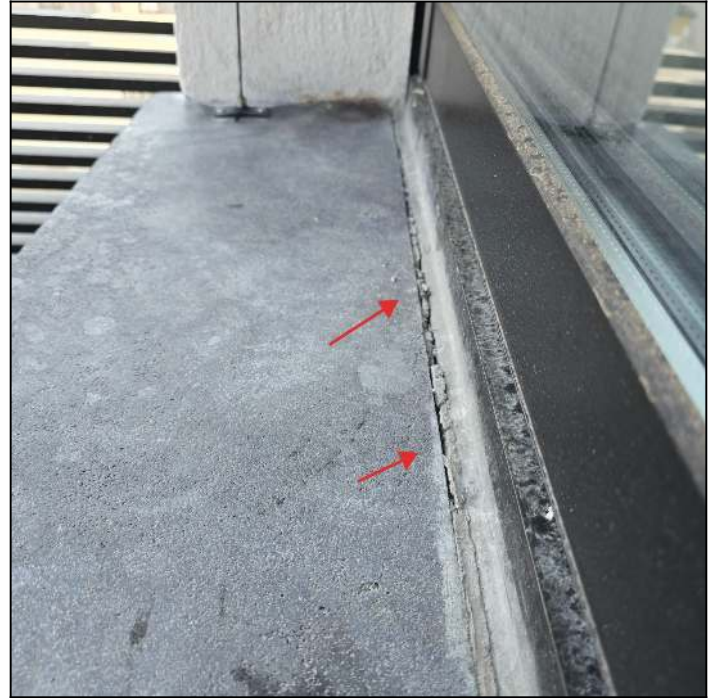
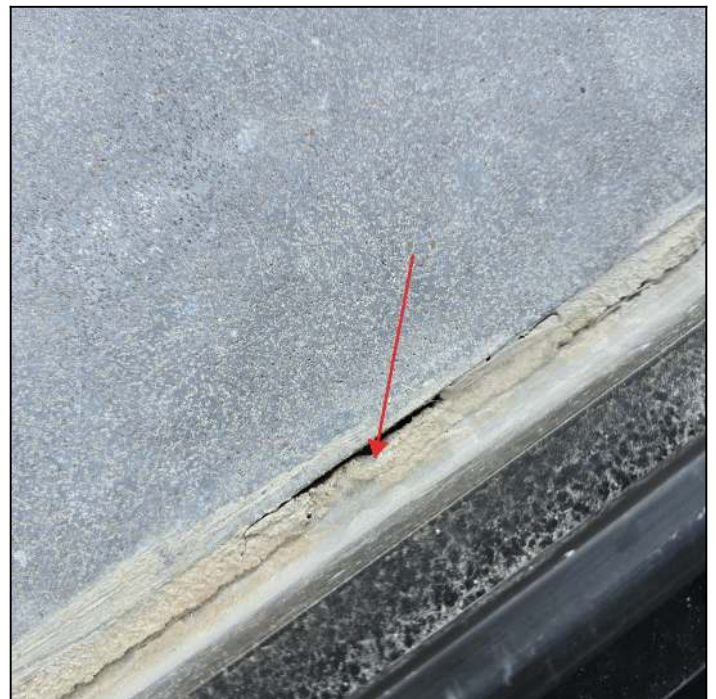
| <b>מיקום</b> | חדר שינה 1 |

| <b>12.1 ממצא</b> | יש למלא כוחלה בין המישקים של החיפוי אבן החיצונית |

| <b>המלצה</b> | לבצע תיקוני כוחלה מילוי ועובי כנדרש על פי דרישות התקן |

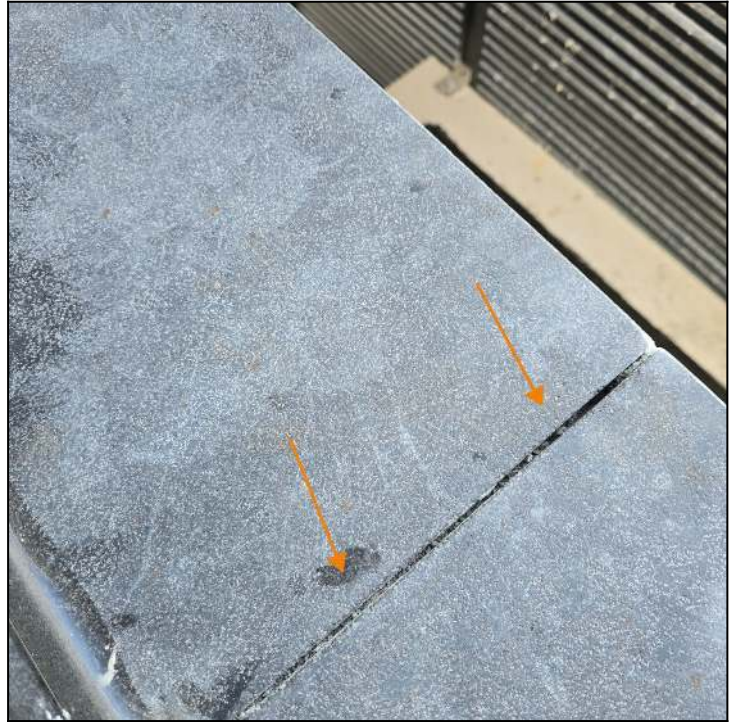
| מטבח | מיקום |

| יש למלא כוחלה בין המישקים של החיפוי אבן החיצונית בקופינג שיש | 12.2 ממצא |

| לבצע תיקוני כוחלה מילוי ועובי כנדרש על פי דרישות התקן | המלצה |

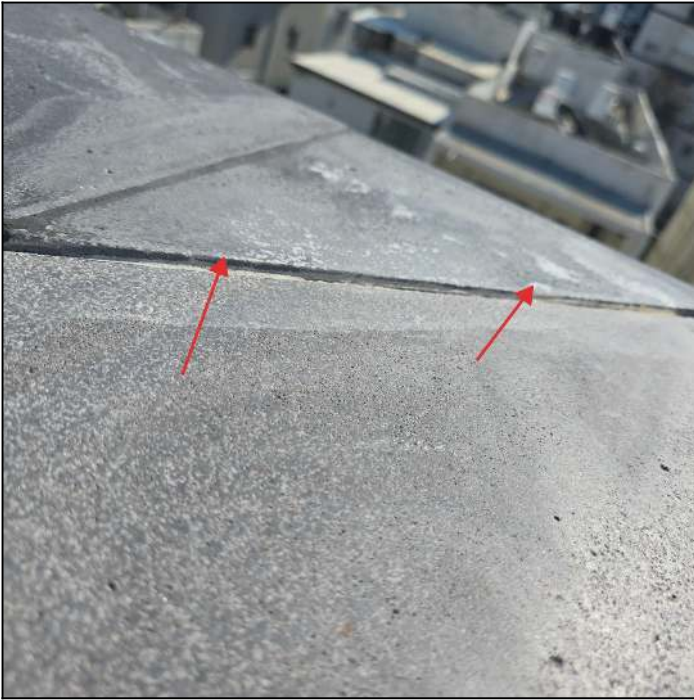
| <b>מיקום</b> | מרפסת שמש |

| <b>12.3 ממצא</b> | הפרשי גבהים בין השיש |
| <b>הערה</b> | כולל מילוי |

| <b>המלצה</b> | לתקן |

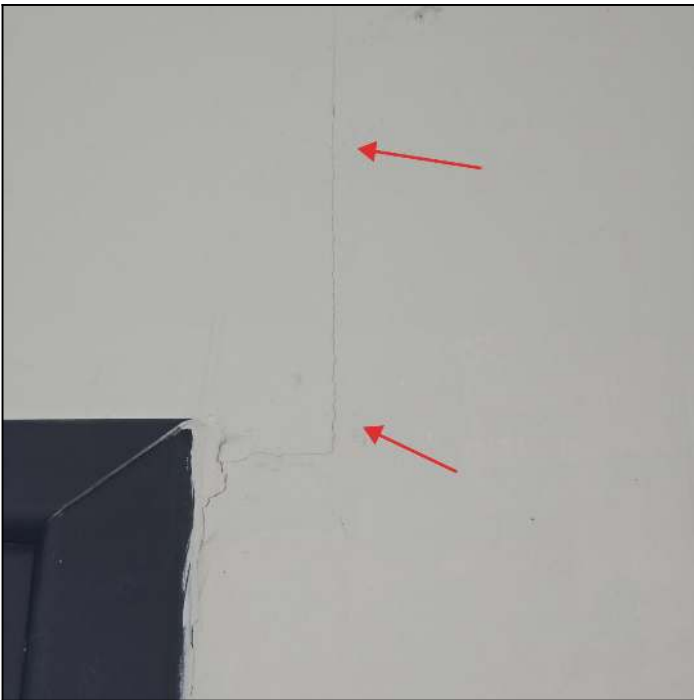
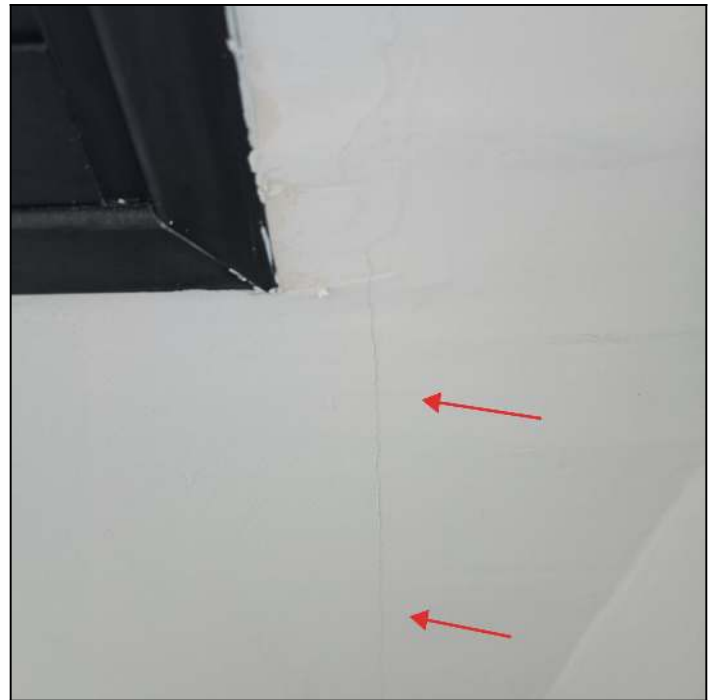
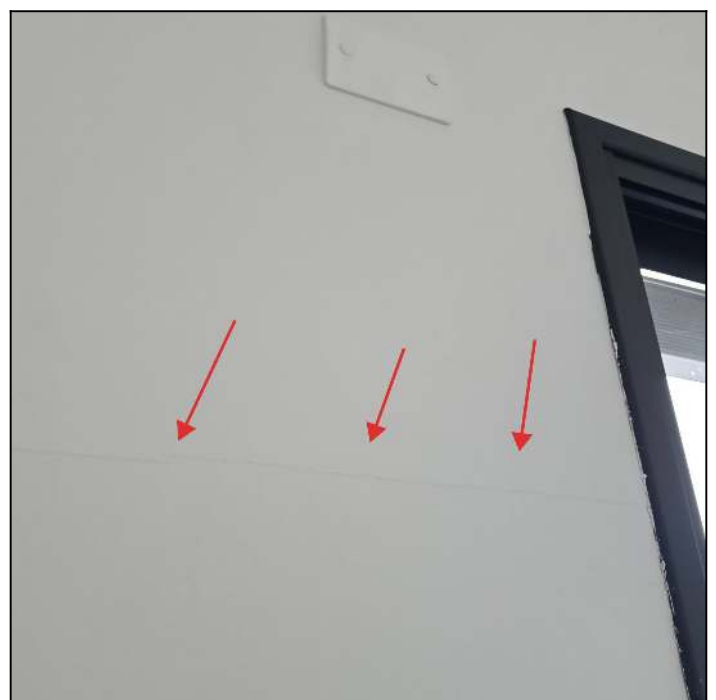
| חדר שינה 1 | <b>מיקום</b> |

| סדקים בחיבורי הלוחות גבס בקיר | <b>13.1 ממצא</b> |
| בהיקף החלון | <b>הערה</b> |

| לתקן | <b>המלצה</b> |

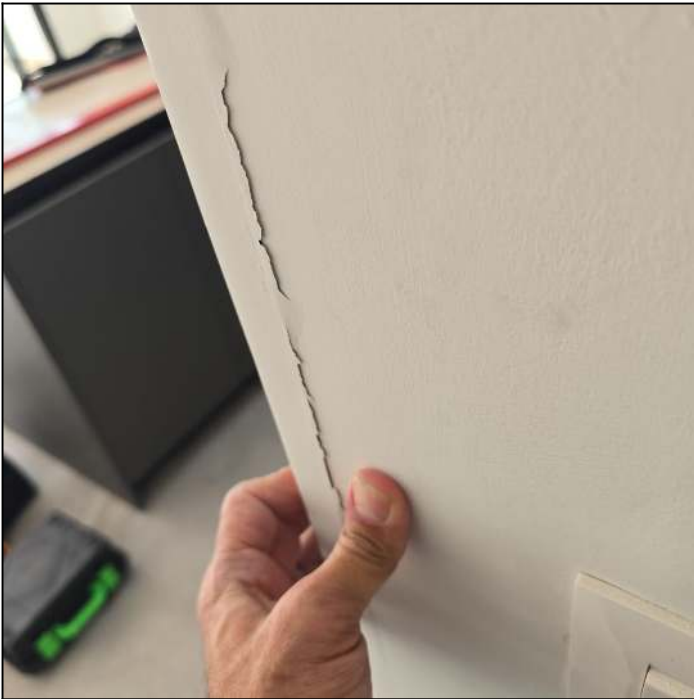
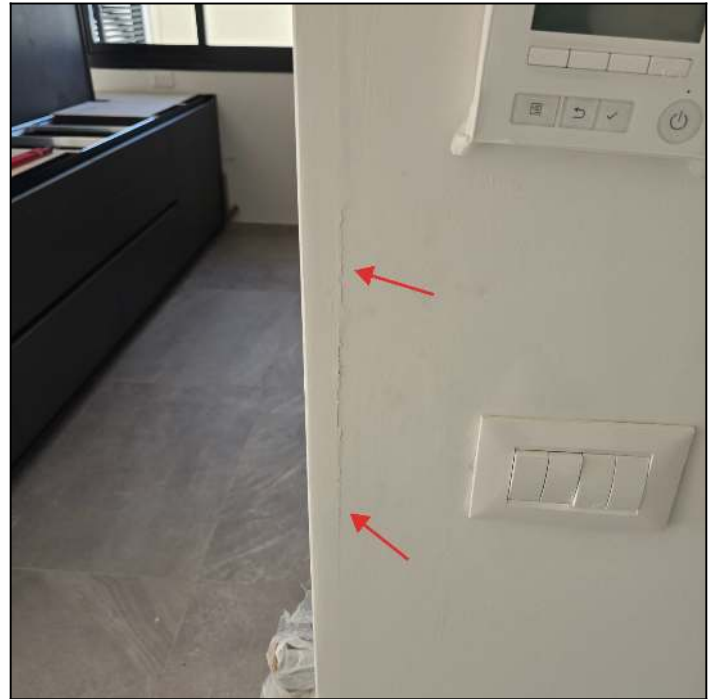
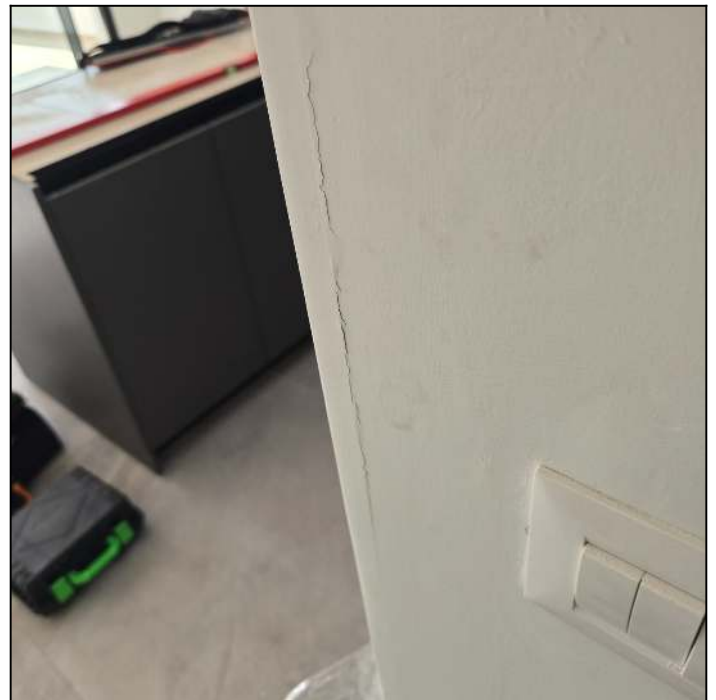
| <b>מיקום</b> | מטבח |

| <b>13.2 ממצא</b> | פינה מתקלפת |
| <b>הערה</b> | עושה רושם כי אין פרופיל מאחורי הגבס שימנע תזוזה של הלוח גבס וכתוצאה מכך נוצרת סדיקה כל פעם מחדש |

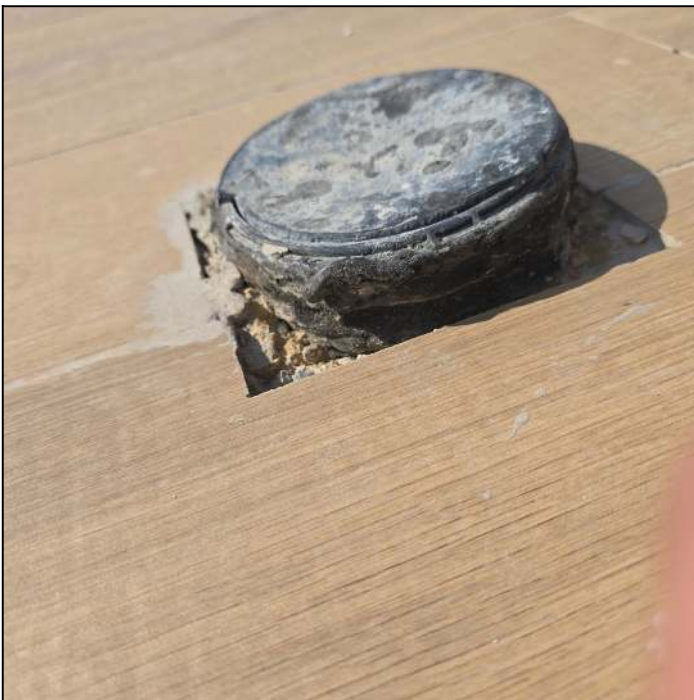
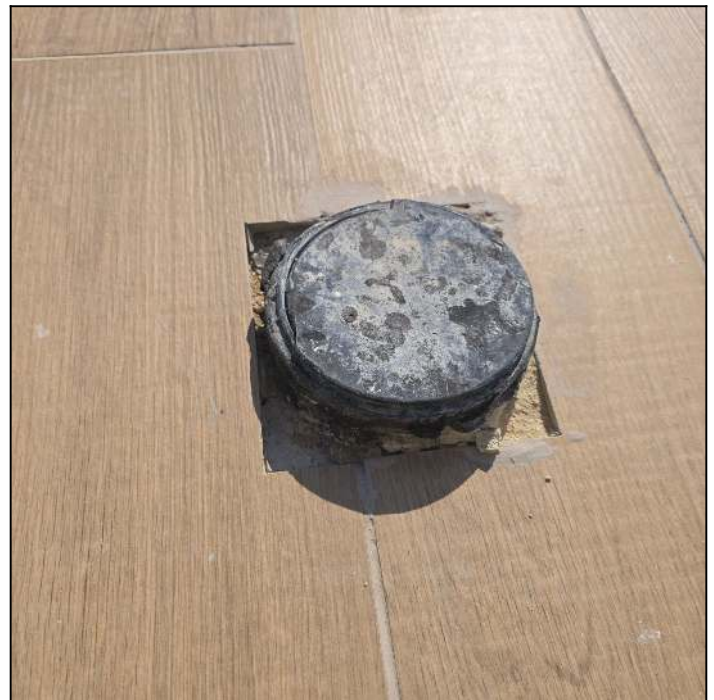
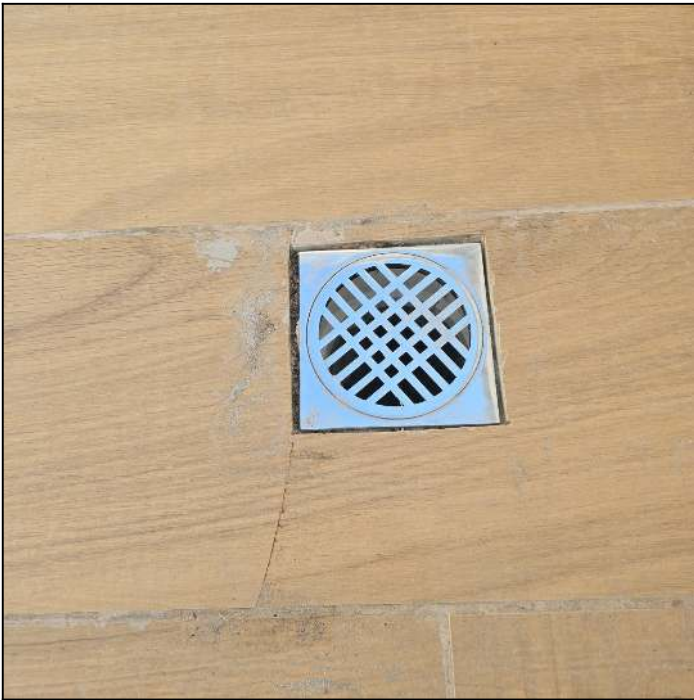
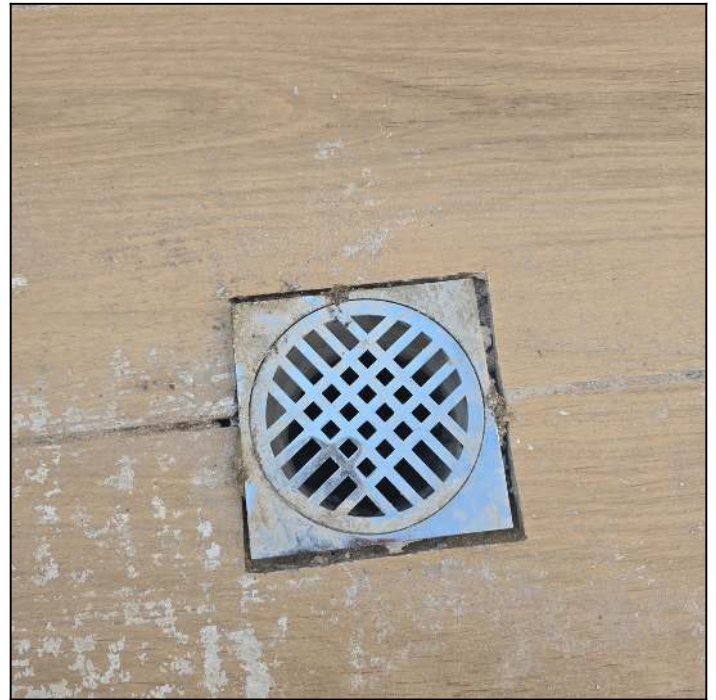
| <b>מיקום</b> | מרפסת שמש |

| <b>14.1 ממצא</b> | חיתוך ואיטום סביב קופסאות הביקורת בריצוף לא תקין |
| <b>תקן</b> | <p>[המפרט הכללי סעיף 10024]</p> <p>"במקומות בהם מותקן קולטן או אבזר אחר בריצוף, יש לחתוך את האריחים מסביב לקולטן או לאבזר בצורת מעגל או ריבוע קרוב ככל האפשר לאבזר או לקולטן. החיתוך ייעשה באמצעות כלי חיתוך מתאים. איטום המרווחים יבוצע ב"רובה" חרושתית מתאימה"</p> |

| <b>המלצה</b> | מים ורטיבות עלולים לחדור לשכבת המצע ולגרום לנזקים. נדרש לאטום בצורה מקצועית. |

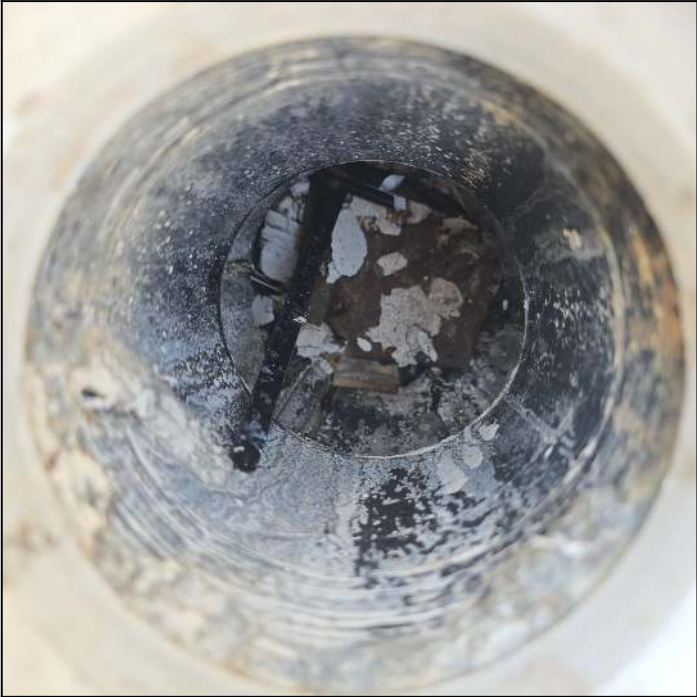
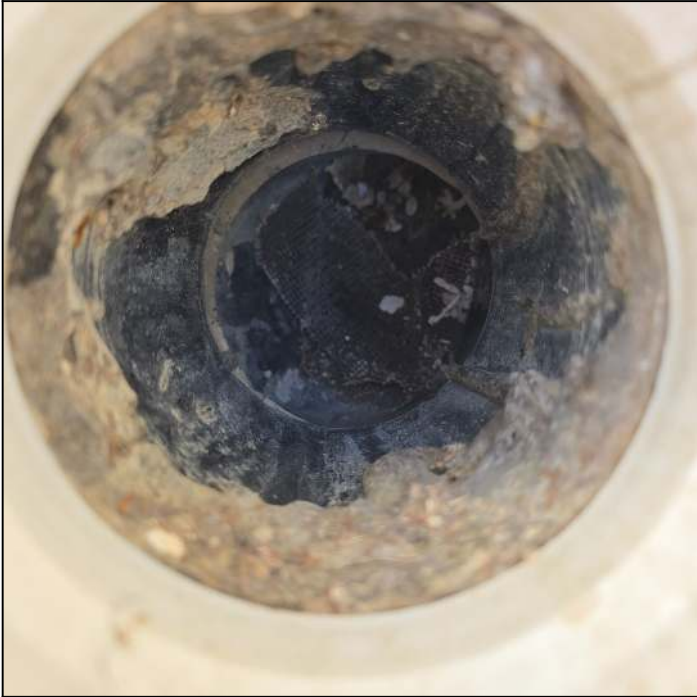
| מיקום | מרפסת שמש |

| 14.2 ממצא | פסולת בניה בתוך צנרת הניקוז |

| המלצה | יש לנקות |

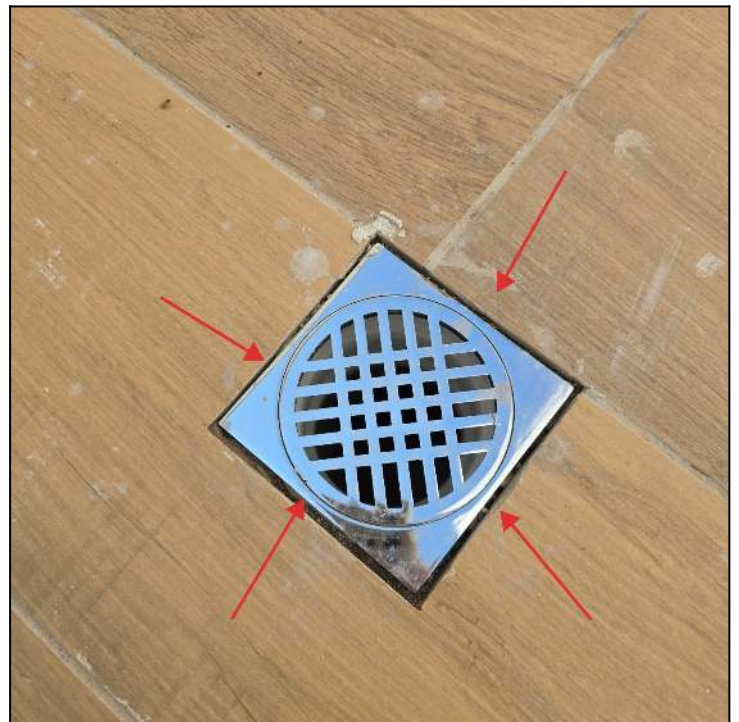
| <b>מיקום</b> | מרפסת שמש יחידת הורים |

| <b>14.3 ממצא</b> | חיתוך ואיטום סביב קופסאות הביקורת בריצוף לא תקין |
| <b>תקן</b> | <p>[המפרט הכללי סעיף 10024]</p> <p>"במקומות בהם מותקן קולטן או אבזר אחר בריצוף, יש לחתוך את האריחים מסביב לקולטן או לאבזר בצורת מעגל או ריבוע קרוב ככל האפשר לאבזר או לקולטן. החיתוך ייעשה באמצעות כלי חיתוך מתאים. איטום המרווחים יבוצע ב"רובה" חרושתית מתאימה"</p> |

| <b>המלצה</b> | מים ורטיבות עלולים לחדור לשכבת המצע ולגרום לנזקים. נדרש לאטום בצורה מקצועית. |

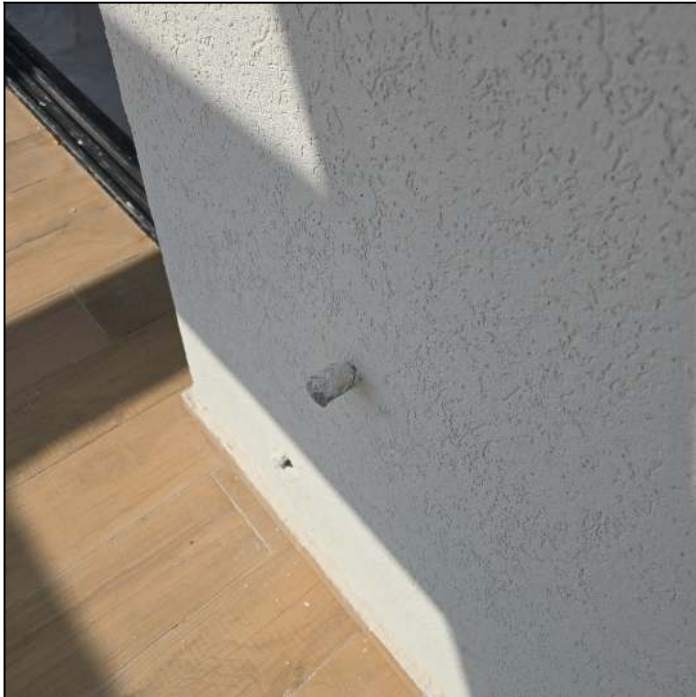
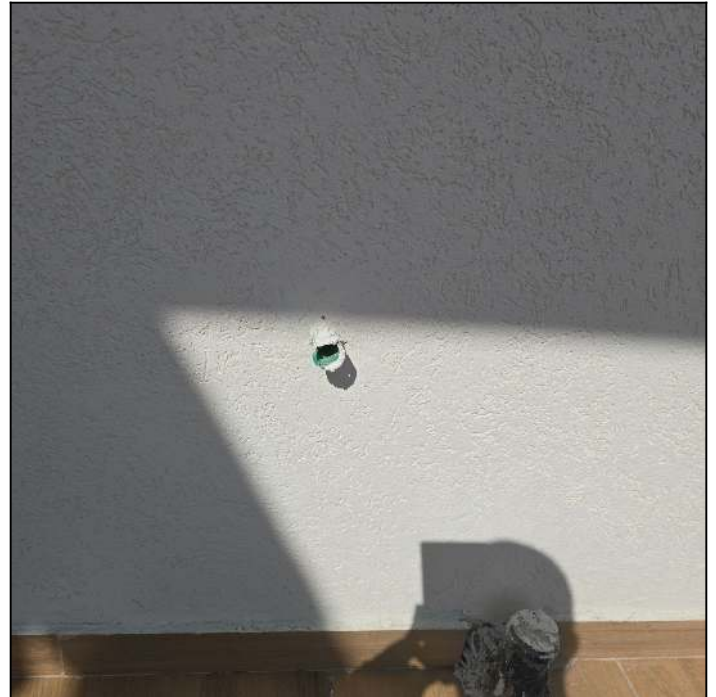
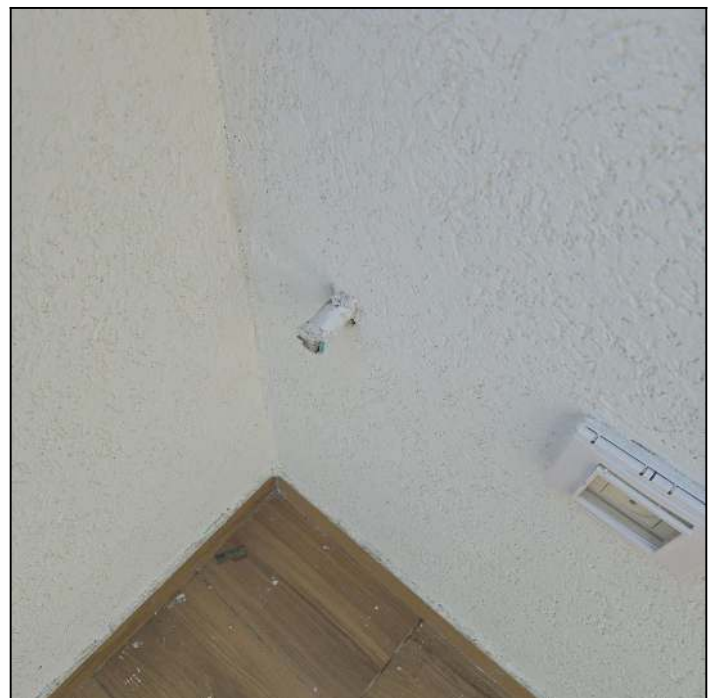
| מיקום | מרפסת שמש |

| השלמת ברזי גינה | <b>15.2 ממצא</b> |

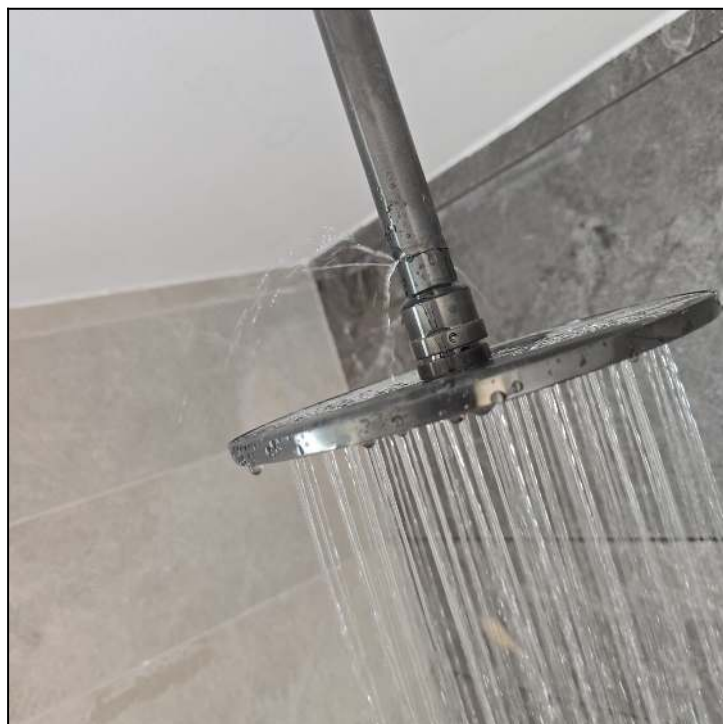
| חדר רחצה הורים | מיקום |

| נזילה מחיבור ראש דוש בזמן שימוש | 15.4 ממצא |

| לחזק | המלצה |

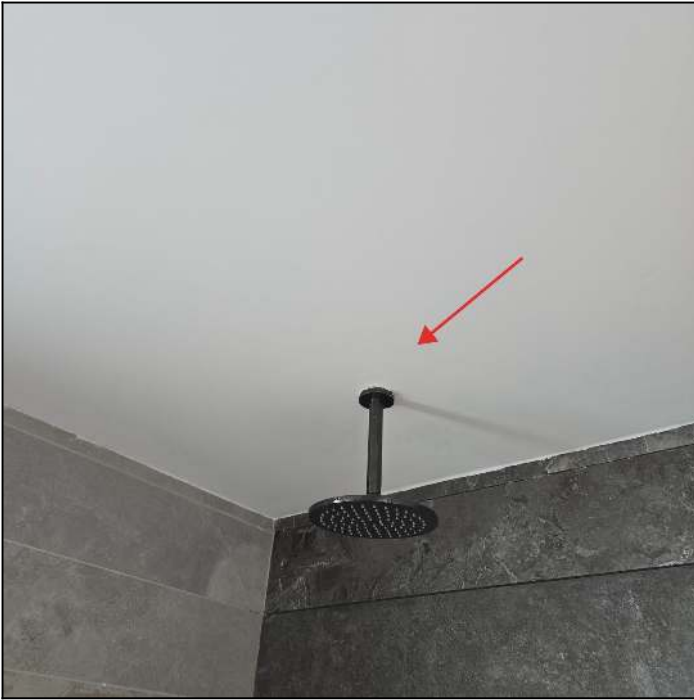
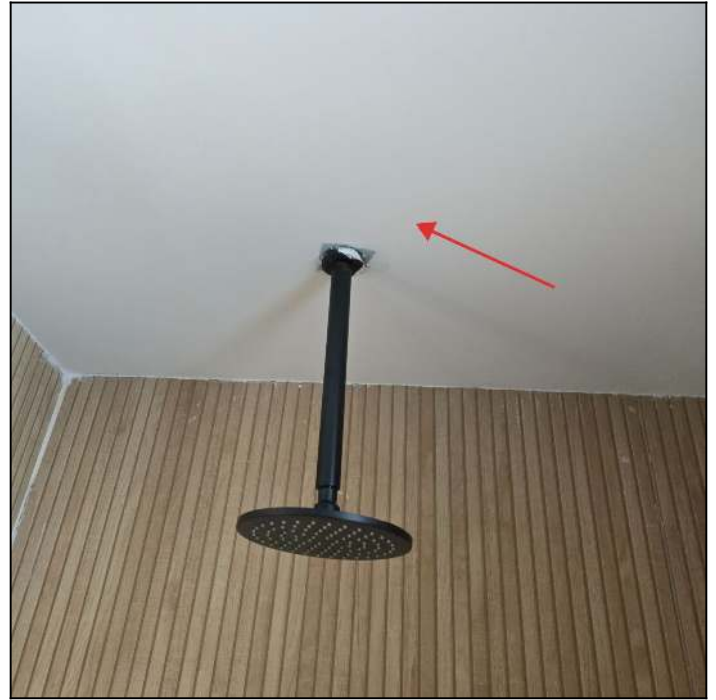
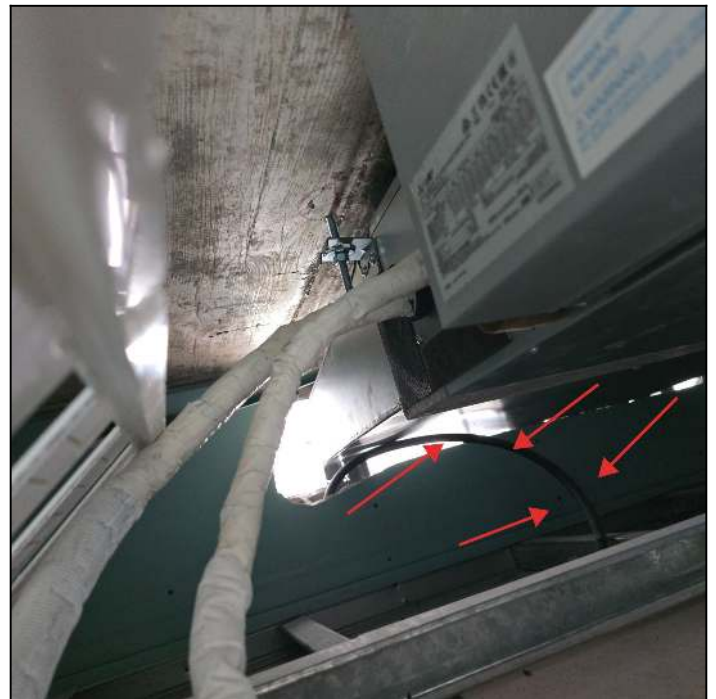
| <b>הערה</b> | ככל הנראה צינור הדוש שנמצא בהנמכת הגבס לא מעוגן כנדרש |

| <b>המלצה</b> | לתקן בשתי המקלחות |

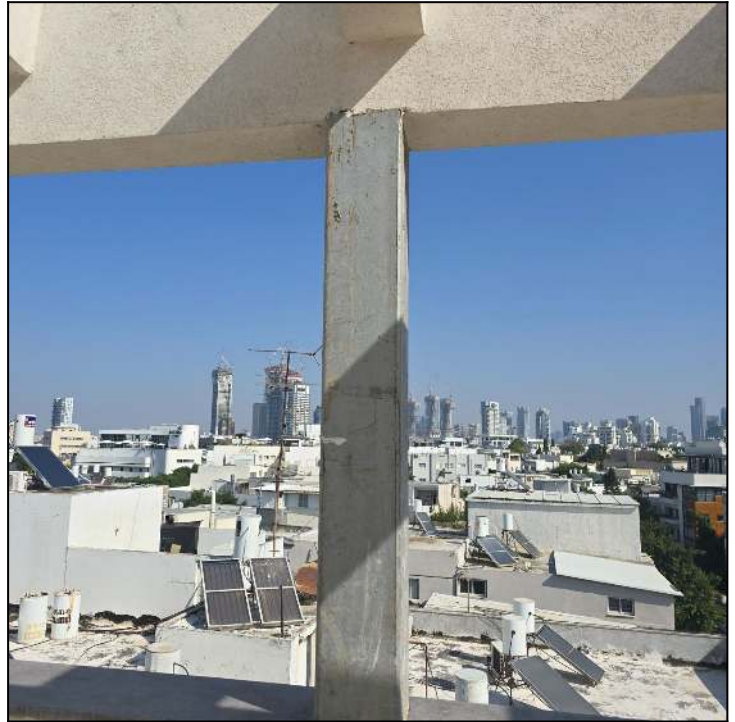
| <b><u>מיקום</u></b> | מרפסת שמש |

| <b><u>16.1 ממצא</u></b> | עמוד פלדה ללא גמר |

| <b><u>המלצה</u></b> | להשלים גמר |

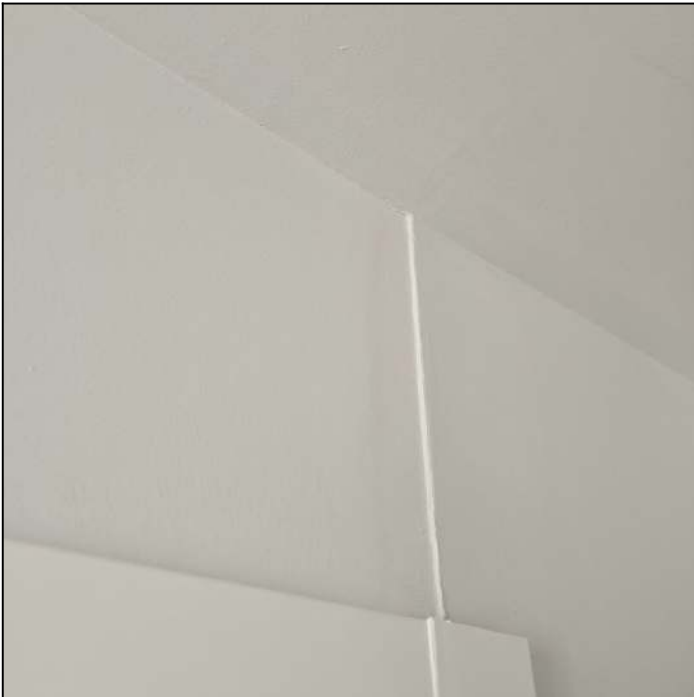
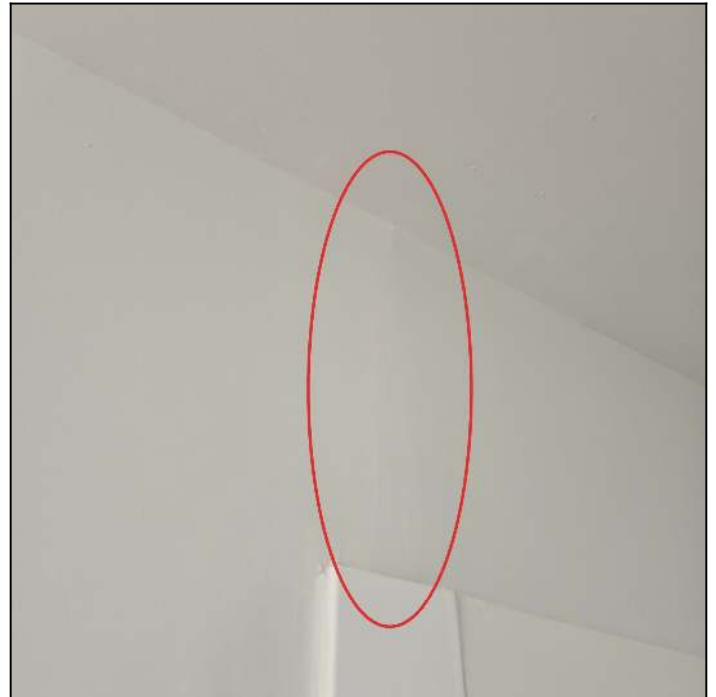
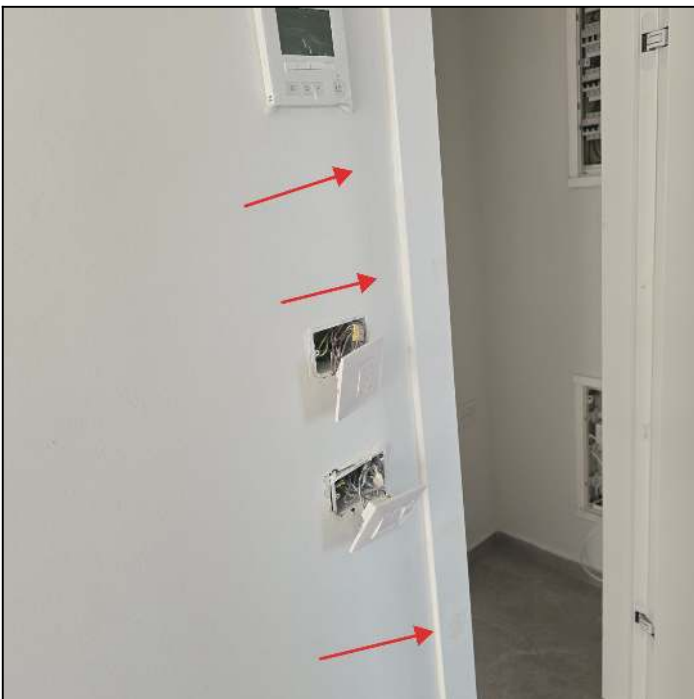
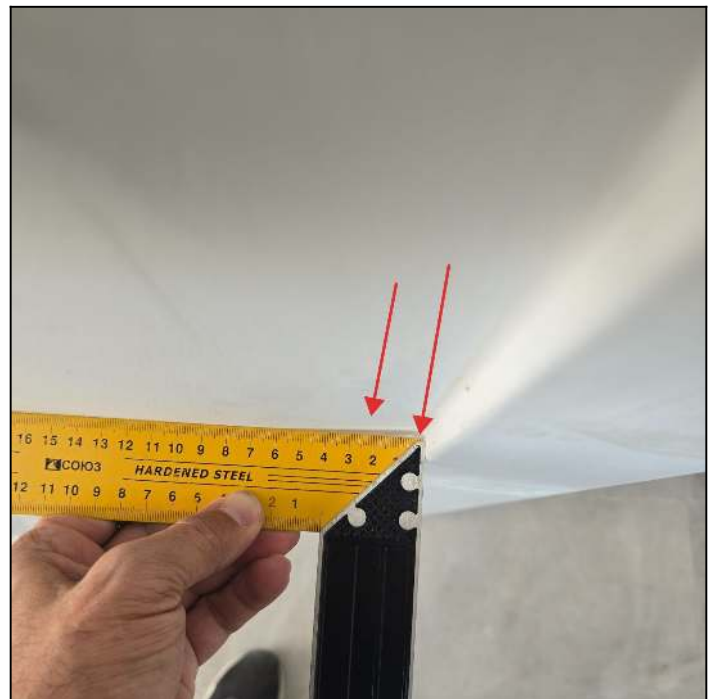
| <b>מיקום</b> | יחידת הורים |

| <b>17.1 ממצא</b> | קיר/ ממחיצת פלטת גבס נמצא פגום/ לקוי |

| <b>המלצה</b> | ליישר את הקיר כנדרש בכל היקף הדלת |

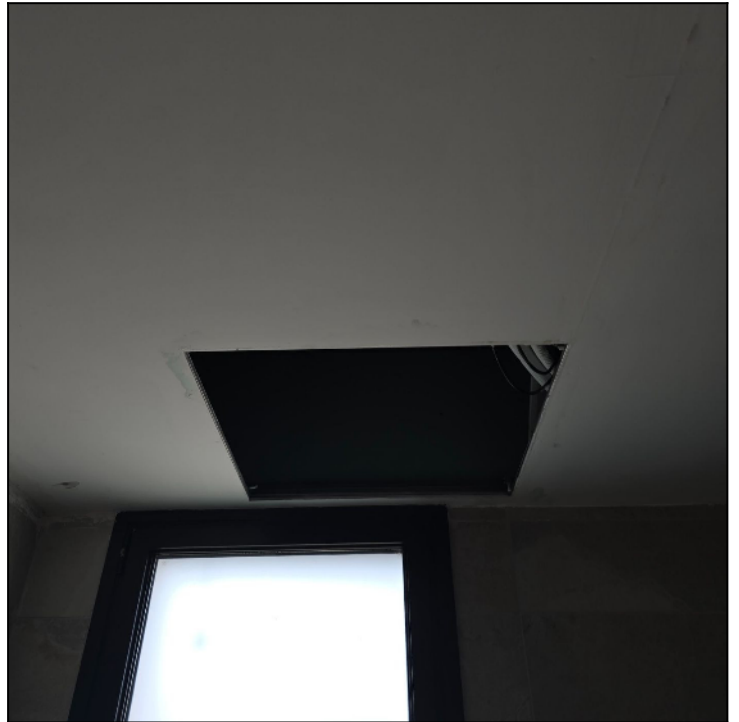
| <b><u>מיקום</u></b> | חדר רחצה הורים |

| <b>17.2 ממצא</b> | השלמת מכסה אופנארט |
| <b><u>הערה</u></b> | בתקרה |

| <b><u>המלצה</u></b> | להשלים |

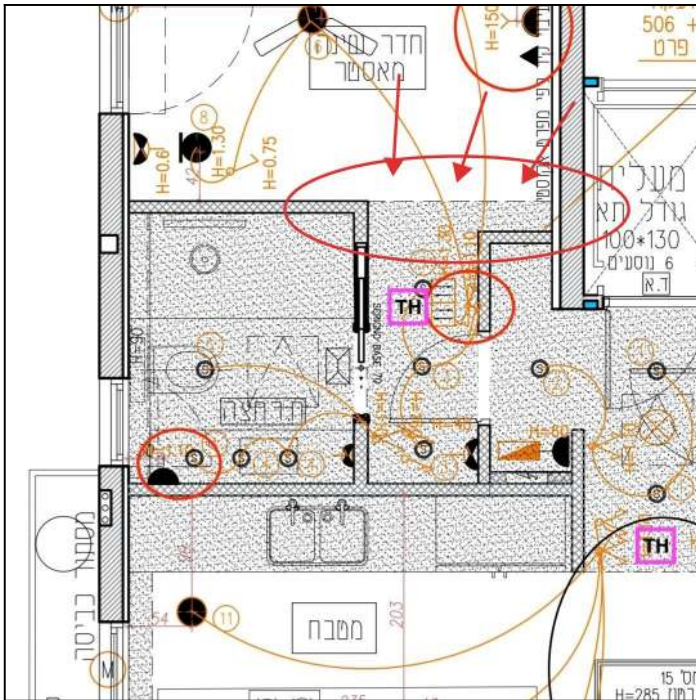
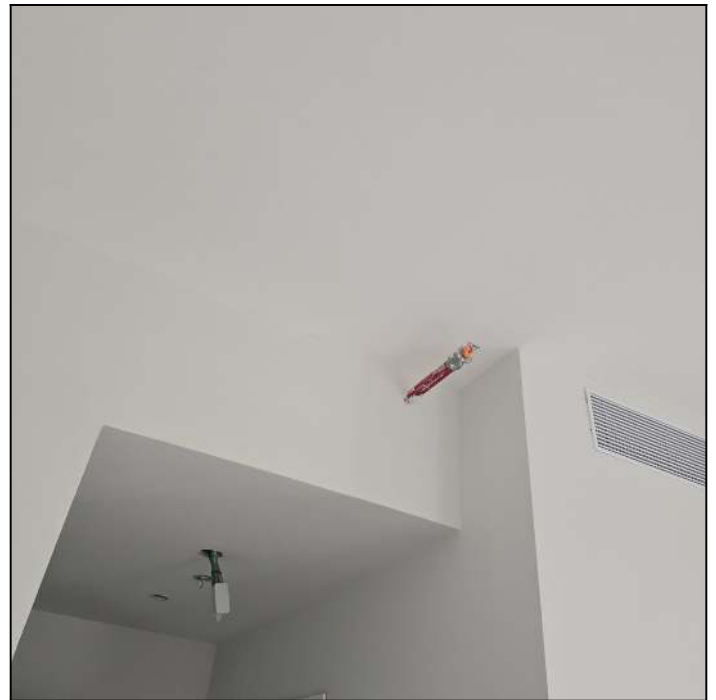
| <b>מיקום</b> | יחידת הורים |

| <b>18.1 ממצא</b> | מתז בולט מהקיר |
| <b>הערה</b> | בפועל המכתב הגבס לא בוצע בהתאם לתוכנית הנמכות ולכן המתז נשאר בחוץ |

| <b>המלצה</b> | לתקן |

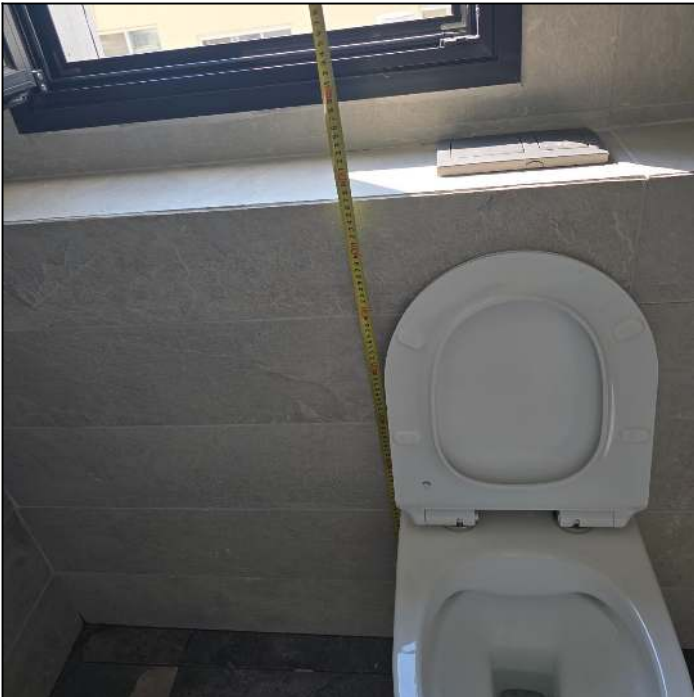
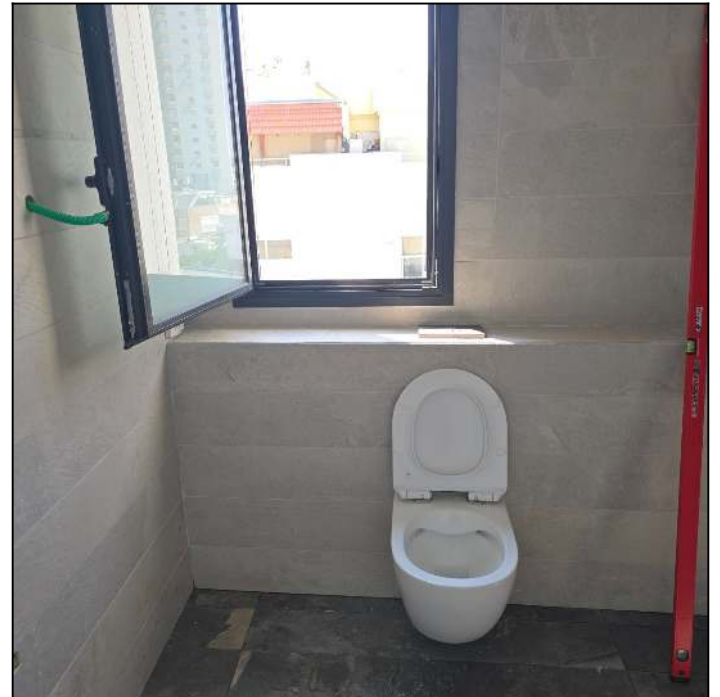
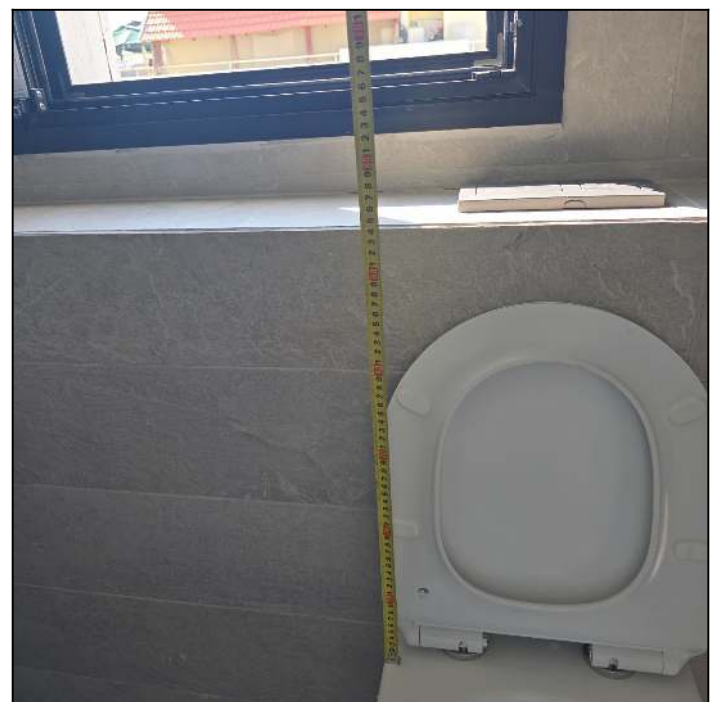
| <b>מיקום</b> | חדר רחצה הורים |

| <b>19.1 ממצא</b> | אסלה משמשת מקום מדרך לטיפול לחלון ומהווה סכנה בטיחות |

| <b>המלצה</b> | לבצע הגבלת פתיחה בחלון או להתקין מעקה/סורגים בגובה תקני מגובה האסלה |
